# **KLOTTER I FARSTA OCH VANTÖR**

**En  
rapport  
om  
klottret  
i  
Farsta närpolisområde**

**December 2007**

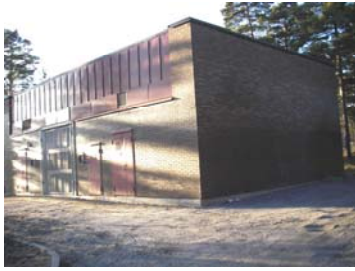
En större SL-byggnad vid Lingvägen mitt emot Söderledskyrkan har ofta sanerats snabbt efter det att den klottrats. Den ordningen har SL tillämpat i flera år. Så också 2007.

◀ Foto 2005

Foto senhösten 2006 ▶

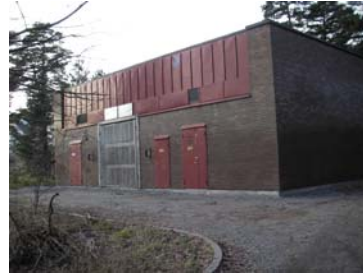
◀ Foto framsidan mellandagarna 2007

Foto baksidan mellandagarna 2007 ▶
