Till  
Trafik- och renhållningsnämnden  
2007-06-12

## **Sergels Torg – Renovering av fontän och gatudäck**

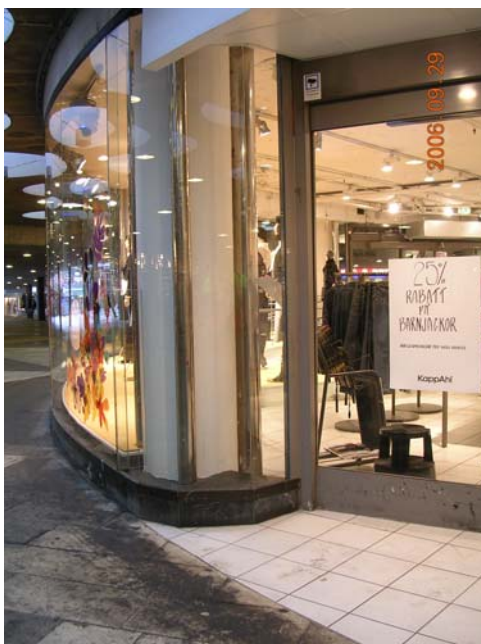
Installationer finns för både el och vatten för fontänens behov, dess belysning samt servicearbeten. En viss förnyelse har ägt rum sedan konstruktionerna byggdes. Installationer som servar fontänbassängen döljs av blanka rör intill pelare hos KappAhl, vilket bidrar till att service försvåras, se Figur 3.

*Figur 3. Blanka rör intill en pelare döljer installationer hos KappAhl.*

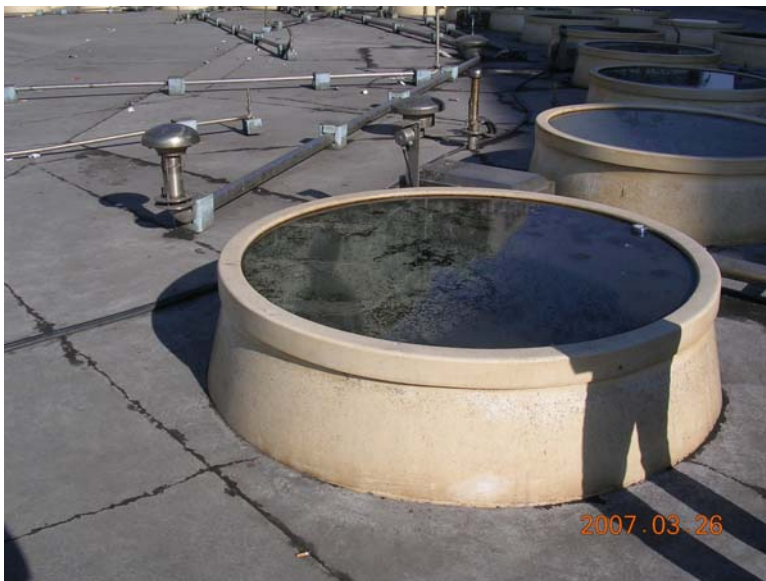
Den vita betongen är väldigt utsatt för luftföroreningar. I huvudsak består föroreningarna av stoft som bildas vid trafikerade ytor och stoftet färgar bassängens botten grå, se Figur 4.

*Figur 4. Föroreningar färgar den vita betongen grå i bassängen med fontänerna på Sergels torg. Ett stort antal sprickor har uppstått i botten och frostangrepp skadar betongen i en del av sprickorna så att betongen vittrar.*

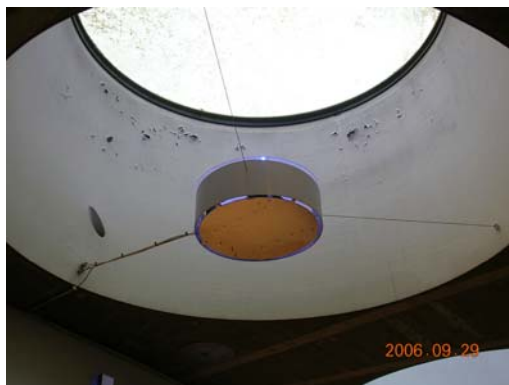
Trafikkontoret är uppmärksam på det faktum att lanterninernas undersida redan nu drabbats av flagnande färg och det finns anledning att tro att problemen i hög grad beror på fukt, se Figur 5.

*Figur 5. Färgsläpp på undersida av ljusinsläpp i fontänbassäng, Sergels torg.*
