Mattias Wäppling  
Teknik och Trafiktjänst  
08-508 261 53

## Slussen underhållsplanering – nuläget och framtidsfunderingar

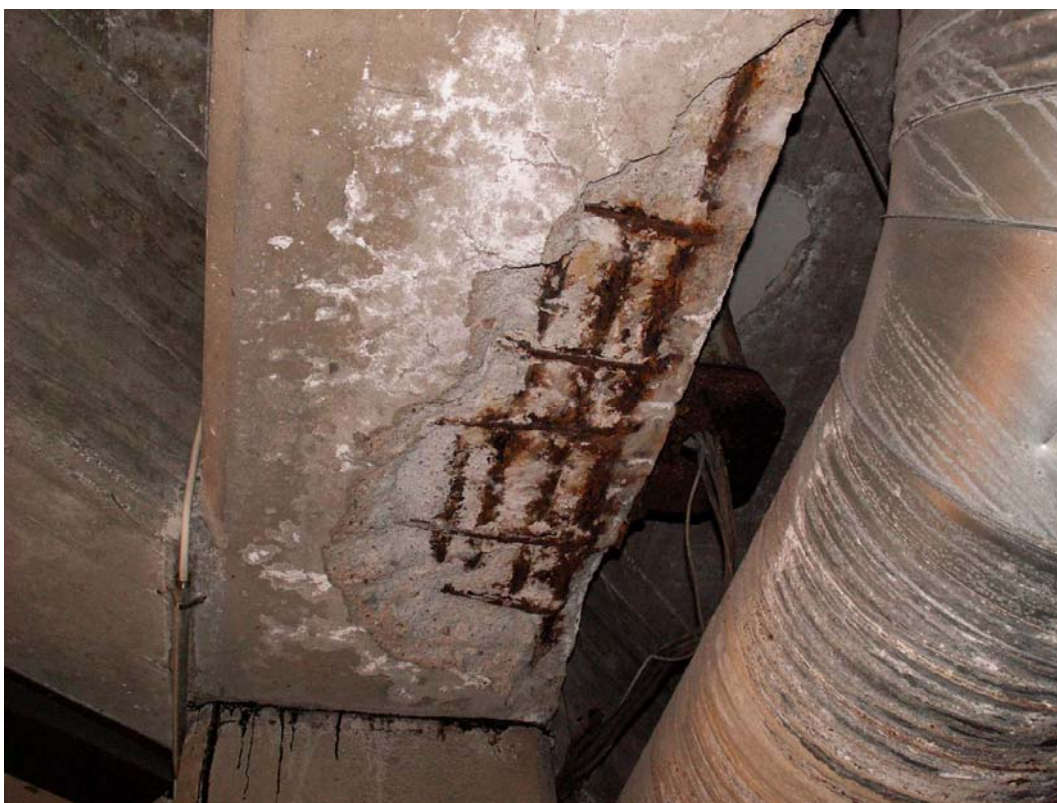
Slussens tillstånd har utretts vid ett flertal tillfällen. Den första, fullödiga rapporten lades fram 1989, "Underhållsbehov: Slussen", och efter det har tre efterföljare gjorts, "Slussens ökande förfall" (1993), "Tillståndsbedömning av Slussen" (1999) samt "Grundläggning av Slussen – förstudie" (1999). I dessa konstaterades en omfattande skadebild beroende på en rad olika nedbrytningsmekanismer. Dominerande är omfattande sättningar, armeringskorrosion (se Figur 1) och frostsador.

*Figur 1: Armeringskorrosionen i Slussen gör att betongen spräcks sönder. Den lösa betongen skrotas bort för att förhindra skador på person och egendom. När korrosionen blir väldigt omfattande, minskar konstruktionens bärighet. (Foto av Tom Ekman, Carl Bro.)*

Allt detta sammantaget resulterade i en underhållsstrategi som syftade till att säkerhetsställa betongkonstruktionerna (så att skador på person och egendom hindras) i väntan på att en helomfattande ombyggnation av anläggningen kan göras. Det löpande underhållet har fram till 2005 bestått i bortskrotning av lös betong samt smärre förstärkningar.

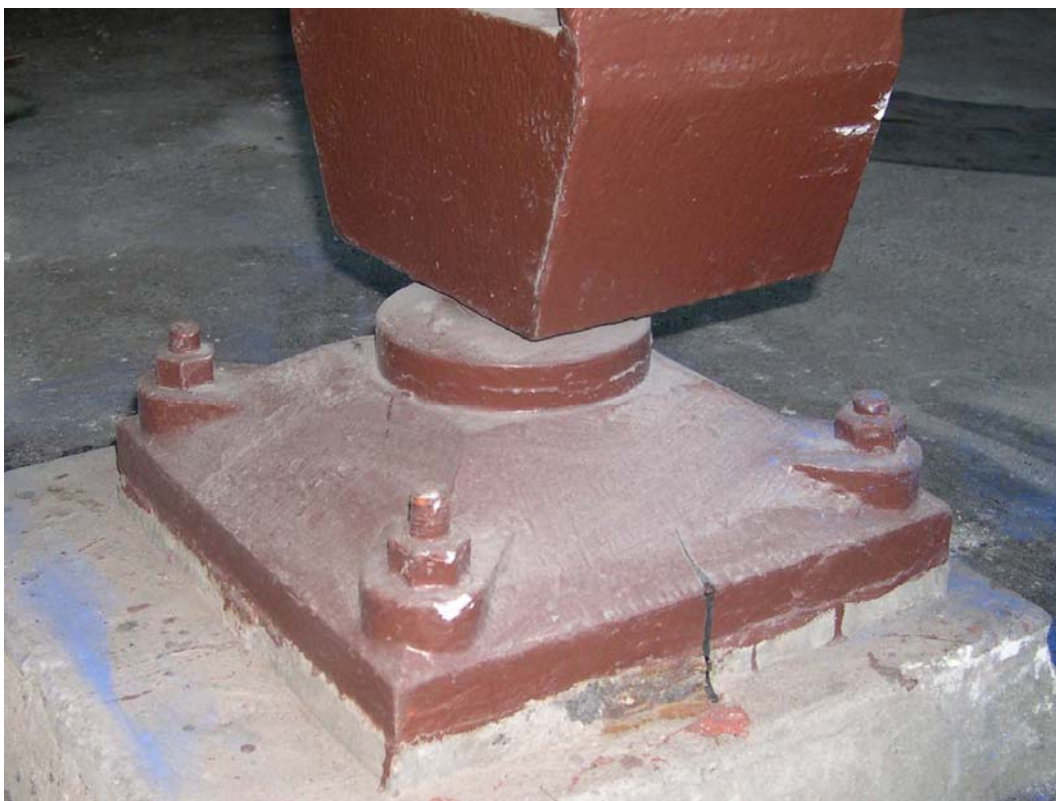
I början av 2005 visade de årligen återkommande inspektionerna (som bl.a. uppdagade den ”svävande pelaren” i Figur 2) samt den sammanslagna volymen av skrotad betong på att nedbrytningsförloppet av betongkonstruktionerna är accelererande. (2003 skrotades 5 ton betong, 2004, 10 ton och 2005, 20 ton.) Situationen över Slussens tillstånd började bli allt svårare att bedöma och Trafikkontoret genomförde en omfattande analys för att skaffa sig ett bra underlag för att på ett klokt och riktigt sätt kunna lägga en strategi för underhållet till dess att byggandet av den nya Slussen kan inledas.

*Figur 2: Ojämna sättningar har medfört att detta bärande fundamentet inne i rockklubben Debasers lokaler sjunkit, medan bron ligger kvar, vilket fått pelaren att börjat sväva. På grund av detta har en lastfördelning skett till den övriga konstruktionen som gör att bedömningen av brons bärighet blir komplicerad.*

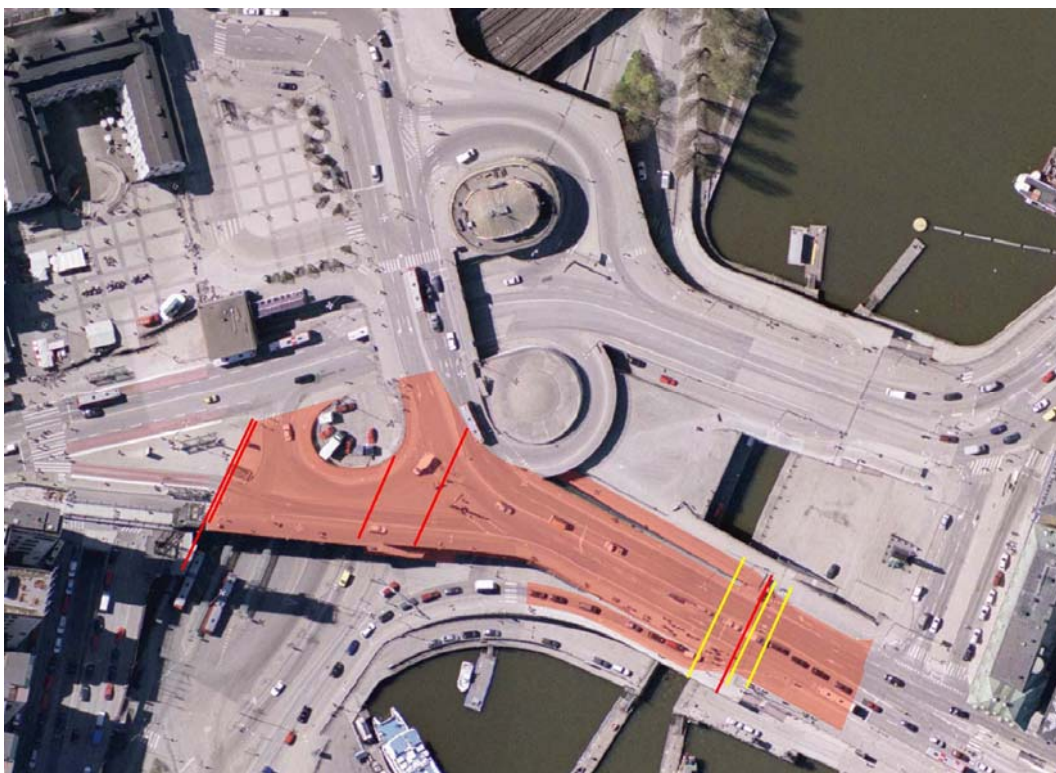
spegla Slussens olika konstruktionstyper och material samt vara belastade av de differenssättningar som föreligger. Åtta balklinjer valdes ut som ligger tvärs under Östra Slussgatan och Skeppsbron, som beskrivs i Figur 3.

Utredningen visade att huvuddelen av de konstruktioner som analyserades inte uppfyller de tekniska egenskapskraven med avseende på tillräcklig säkerhet som idag ställs på byggnadsverket varför det beslutades att de berörda delarna måste stängas av för tung trafik.

*Figur 3: Resultatet ifrån analysen visar att flertalet konstruktioner (markerade med röda och gula linjer) är så belastade av sättningarna att de inte har tillräcklig bärighet för att uppfylla samhällets krav på säkerhet, vilket resulterar i att det markerade området måste stängas av för tung trafik.*

En omfattande trafikomläggning genomfördes i slutet av 2005. All trafik med en vikt överstigande 3,5 ton leddes om från de konstruktioner där bristfällig bärförmåga konstaterats. Östra Slussgatan är totalavstängd för all fordonstrafik. Buss- och tungtrafiken har fått en ny sträckning via Katarinavägen, Pelikanslingan och Slussplan.

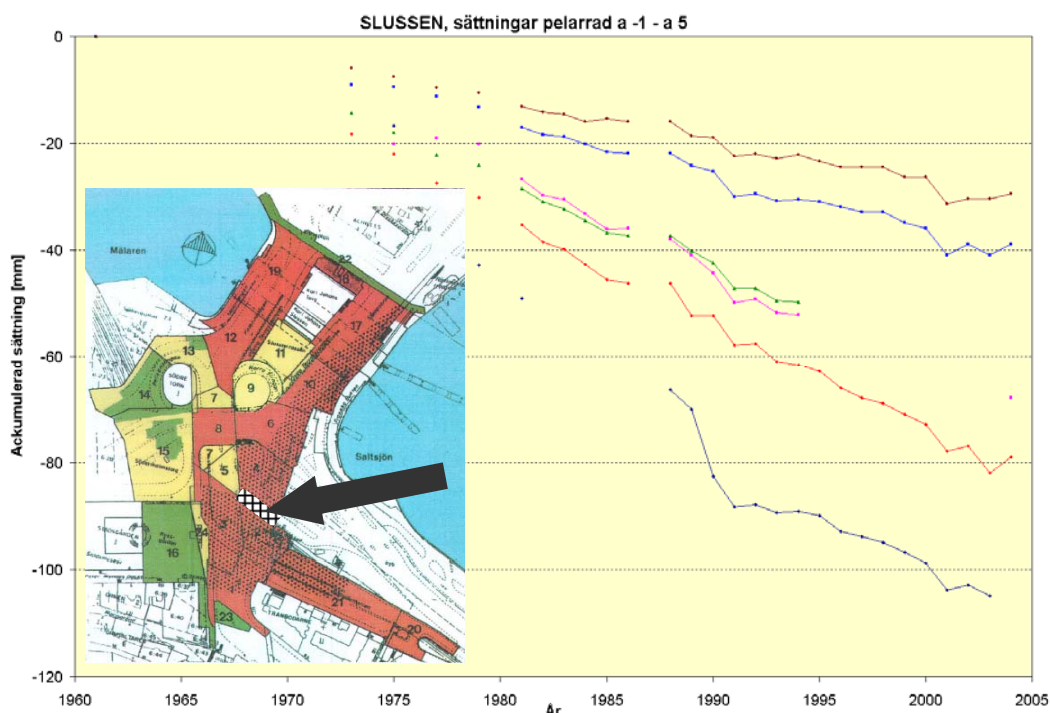
Sättningarna som sker, med tyngdpunkten ner mot Franska bukten, har en synnerligen förutsägbart utveckling, som beskrivs av grafen i Figur 4 nedan. Den last som då uppstår på grund av sättningsdifferenser mellan upplagen är relativt enkla att prognostisera och kommande bärighetssituationer går då att förutsäga. Dessa analyser är dock väldigt kostsamma och bör därför begränsas till områden som visar tydliga indikationer på problem.

Figur 4: Sättningarna på Slussen utvecklas linjärt och det finns inga tendenser att förloppet avstannar. Grafen visar sättingarna för pelarrad a1 till a5 under åren 1961 till 2004. (Illustration av Tom Ekman, Carl Bro.)
