Stockholm 02.11.2011

**Bedömning och åtgärdsförslag  
till "Radiohusekens" kronstabiliseringssystem  
Oxenstiernsgatan/Stockholm**

I uppdrag av Björn Embrén/Trafikkontoret utförde jag Thilo Beeker/Nordic Tree Care AB tisdag den 1 november 2011 en okulär undersökning av ekens kronstabiliseringssystem.

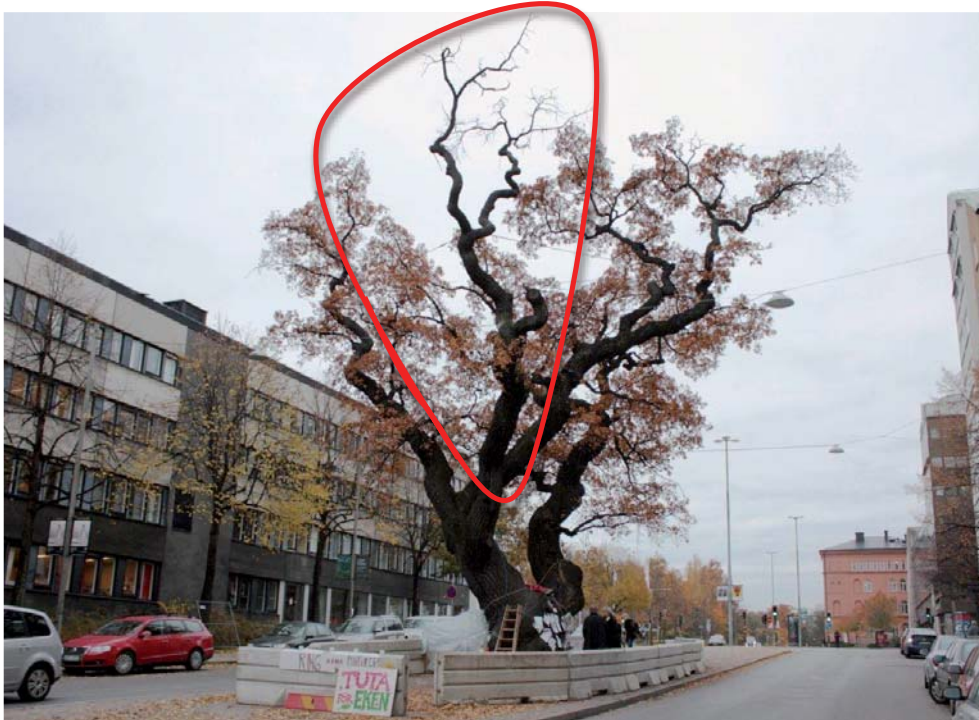
Bild 1: Hela trädet från norr som visar att ca en fjärdedel av kronan är död

- På grund av trädets mycket dålig fysisk kondition och belastnings omfördelningar består en allvarlig risk att ekens krona eller hela trädet total kollapsar. Trädet utgör i nuläget en allvarlig säkerhetsrisk, därför rekommenderar vi en omgående fällning av eken.

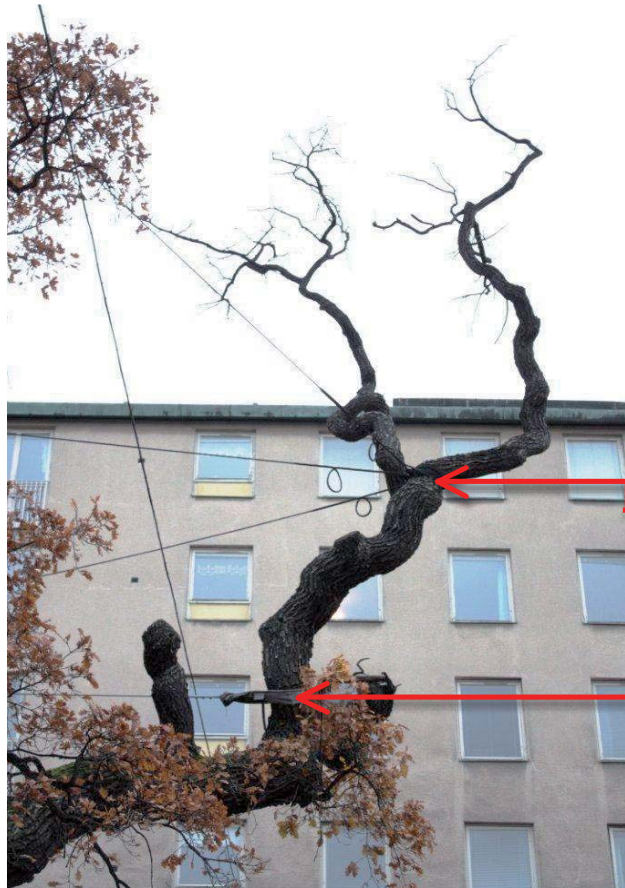
Bild 2: Död del av kronan som visar kronstabiliserings infästningspunkter

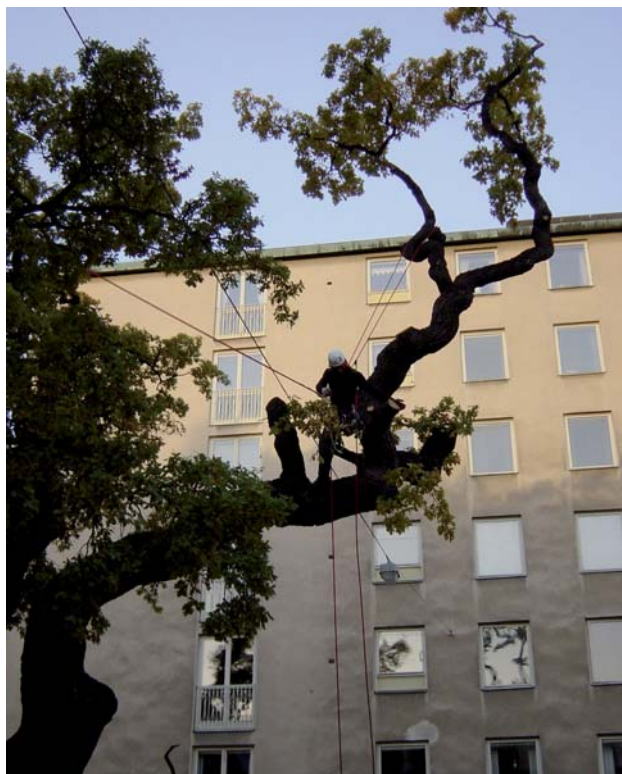
Bild 3: Samma gren under beskärningen/installation av kronstabiliseringen 2003

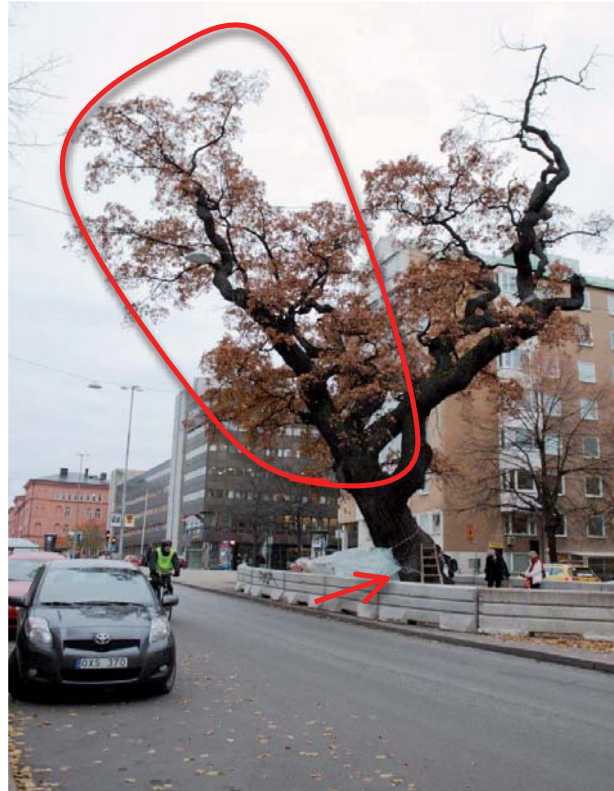
Bild3: Belastningen i hela kronstabiliseringssystemet förlagas till den Levande huvudgrenen i sydöstlig riktning.

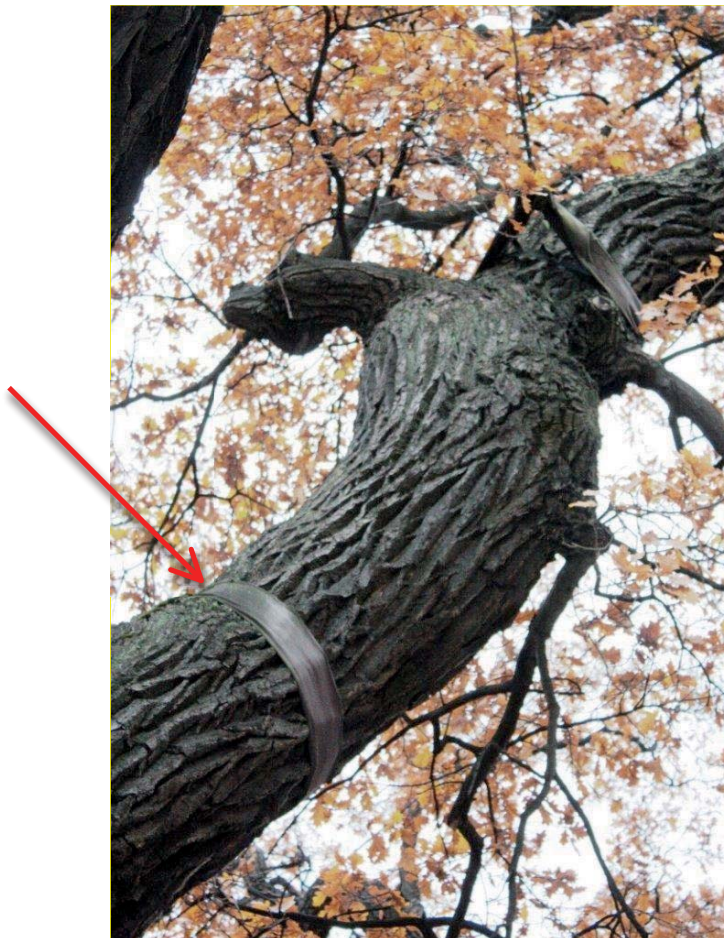
Bild 4: Tydlig strypning vid statiskt stabiliseringsslinga

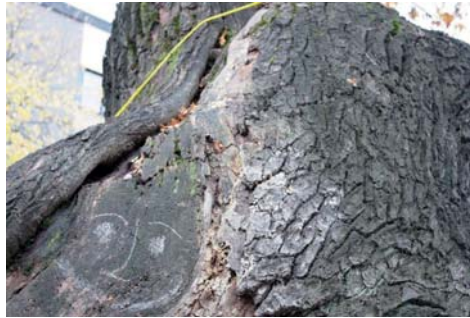
Bild 5: Stor öppen död stamparti på huvudgrenens 'trycksida' mot syd

- Ekens både biologiska och fysiska hälsa har försämrats avsevärd sedan kronstabiliseringssystemet installerades 2003. Det dynamiska systemet installerades med ett genom häng av linan på 10cm per löpmeter lina. Linan är mer spänd i nuläget men det dynamiska systemet är fortfarande i full funktion. Det statiska systemet är under extrem belastning och betydlig mer spänd än vid installations tillfälle. (Ser bild2 & 4) En stor del av kronan i nordriktning som är en viktig infästningspunkt till både det dynamiska samt statiska kronstabiliseringssystem har dött sedan 2003. Detta innebär en omfördelning av belastningar i kronstabiliseringssystemet och trädens krona. Huvudbelastningen förflyttas till huvudgrenen på trädens sydöstra sida (bild 3). På grund av hela ekens lutning och kraftomfördelningen öka belastningen i stamfoten på 'trycksidan' = sydost sida. (bild 3). Stamfotens baksida (dragsida) ha en kraftig rötskada som resultat av en beskärningsskada (avlägsning av en mycket kraftig gren, ser Picus prov bilder).

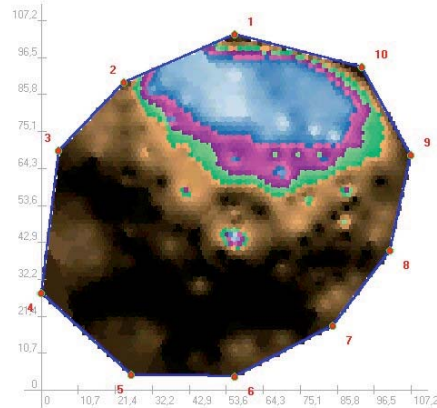
Picusprov, Gutske/Beeker 2003 (gren bild 5)
