**Handläggare**  
Lars Matz  
08-508 266 43**Till**  
Trafiknämnden  
2016-06-16

## **Åtgärder efter jordskred i Ekhagen. Slutredovisning**

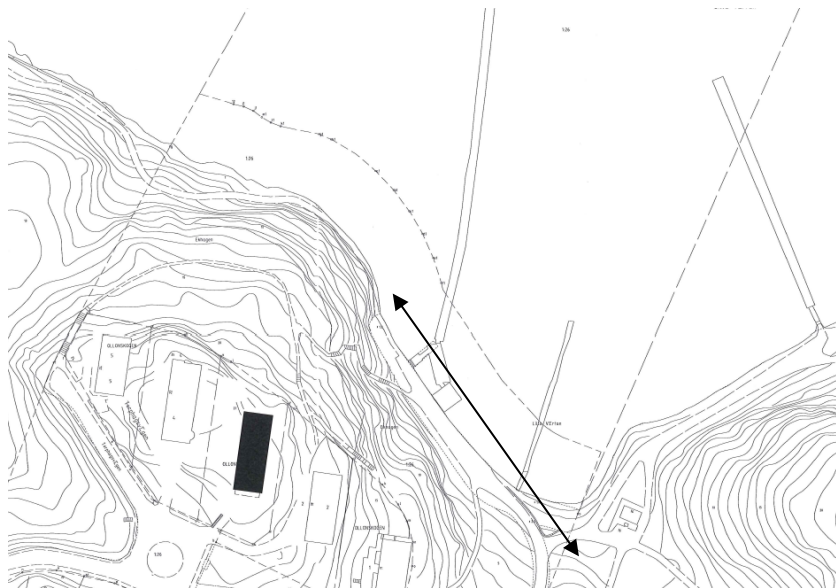
Rasområdets utbredning sträckte sig 25-30 m längs stranden med en bredd av ca 8 m. Totalt berörde skredet en sträcka av ca 100 m. Efter skredet hade branta jordslänter bildats ned mot vattnet. De skredmassor som tryckts ut i sjön hade förändrat bottenförhållandena, varvid en mindre volym upptryckta massor fanns i vattnet utanför skredområdet.

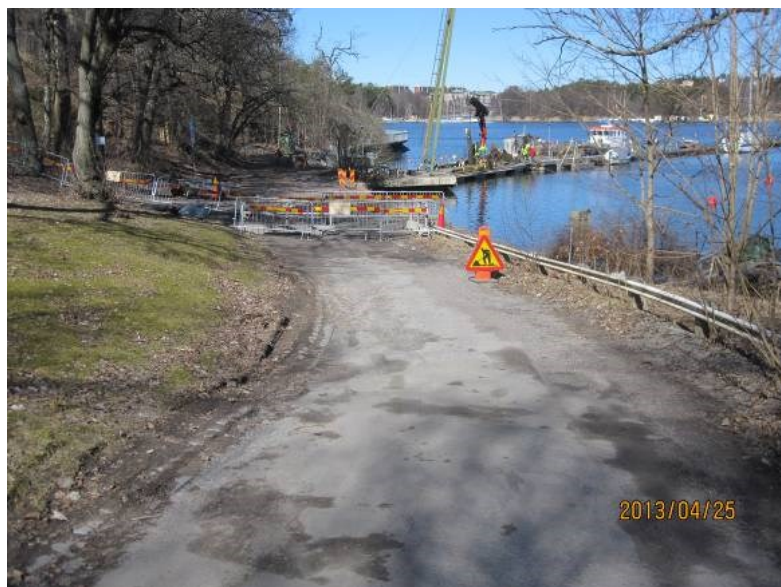
*Området efter raset*

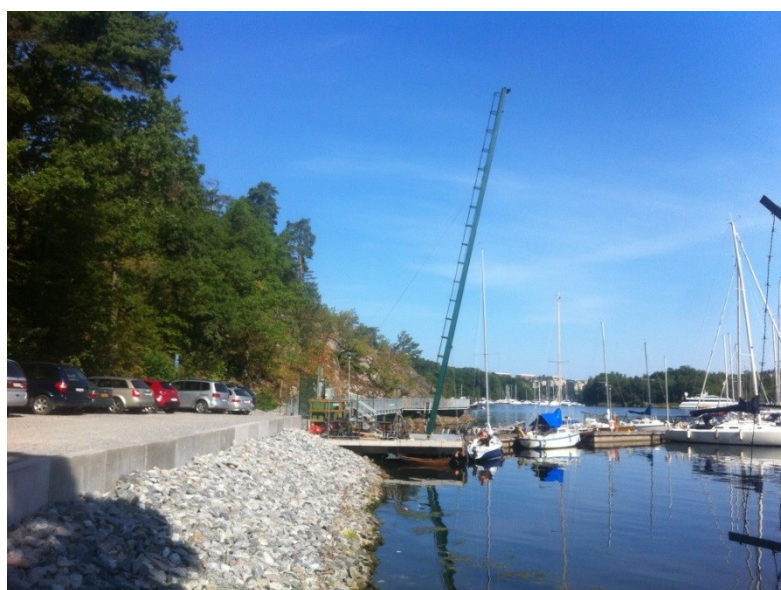
Efter skredet bedömde geotekniker att bryggans grundläggning skadats så att mastkranen inte kunde användas på ett säkert sätt. Likaså att stödmuren i anslutning till bryggan inte längre hade tillräcklig stabilitet för att ytan bakom den kunde användas för

*Kajområde och mastkransbrygga efter åtgärd*

fordonstrafik eller som parkering. Innan skredet användes den främst som parkering för fritidsbåtsägare med båtar i områdets fritidsbåthamnar. Den mest drabbade båtklubben Segel Sällskapet Brunnsviken, SSB, har mycket aktivt deltagit i återuppbyggnadsarbetet. Under 2014 genomfördes en forcering av arbetena för att kunna ta mastkranen i drift till båtsäsongen, vilket innebar att den då ålderstigna och amatörmässigt byggda mastkransbryggan revs och ersattes med en ny betongbrygga.

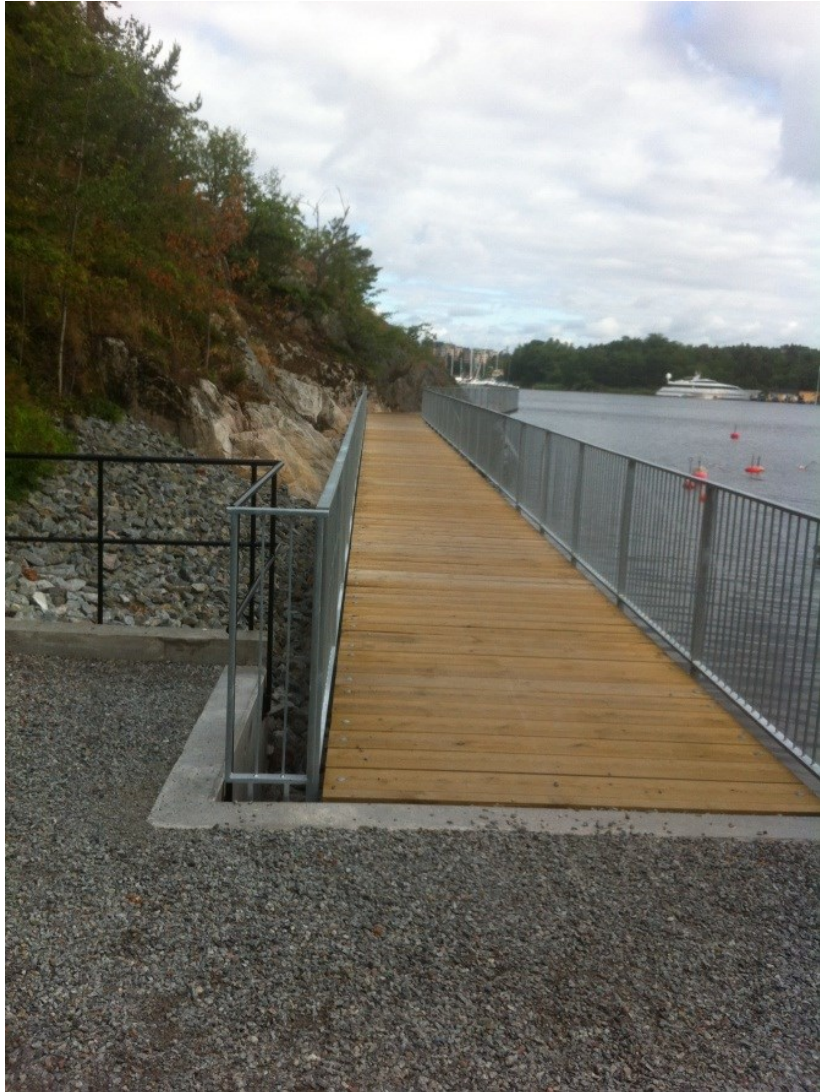
*Gångbrygga*

betydligt längre promenad och platsen blev otillgänglig för rörelsehindrade. Gångvägen har nu ersatts med en lättframkomlig gångbrygga.

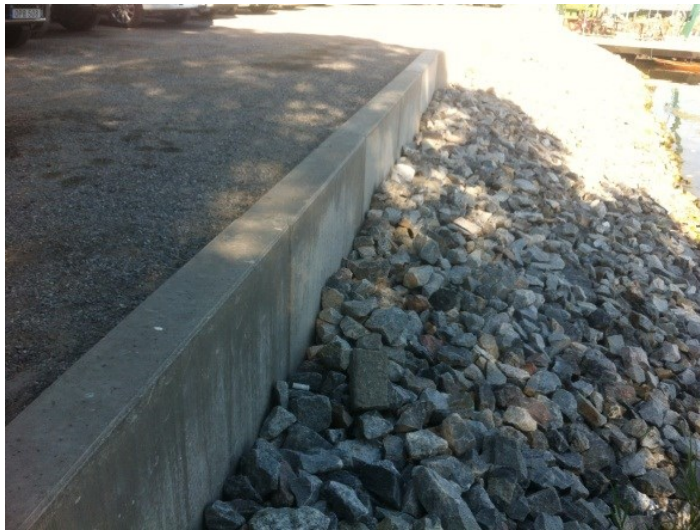
*Ny mur samt strandskoning*

Den litet tilltufsade stödmuren, utförd som kallmur med staplade stenar utan fogbruk eller bakgjutning, har ersatts med en vinkelstödmur i armerad betong. Ytan bakom muren har därigenom åter full bärighet och kan utnyttjas för bilparkering och transporter utan speciella restriktioner.

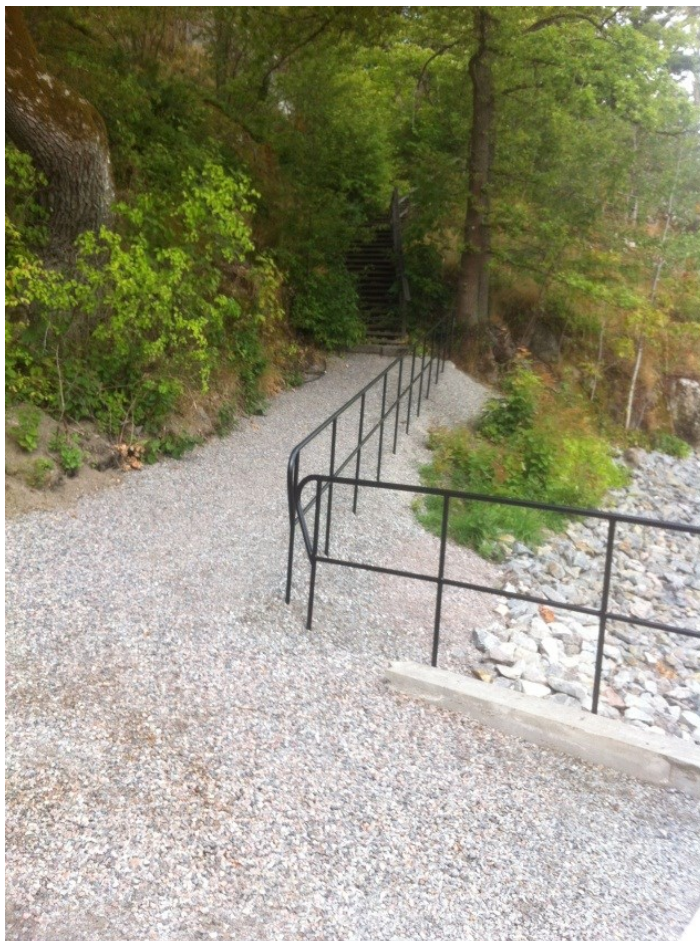
*Anslutning mot befintlig trappväg*
