# Trygghetsöversyn av Stockholms stads motionsspår

Januari 2017

**Utgivare:** Friluftsenheten, Idrottsförvaltningen

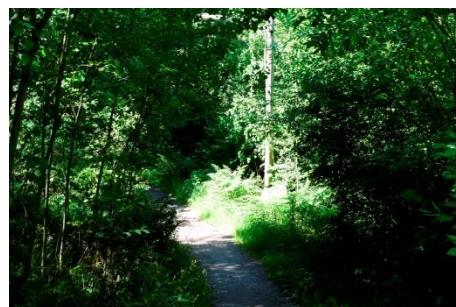
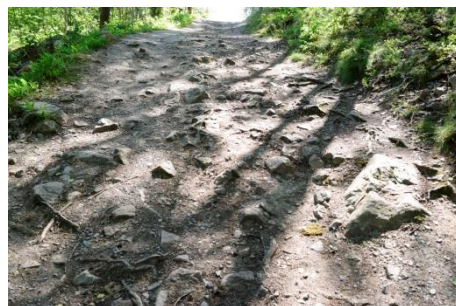
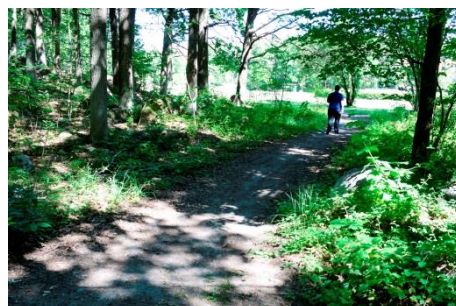
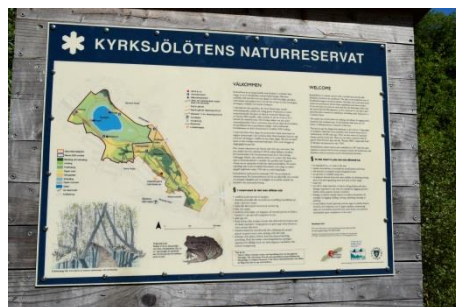
Stort behov av påfyllnad med stenmjöl på sina ställen

Smalt parti med mycket sly som kändes otryggt även  
dagtid

Allmänt behov av slyröjning

Vid kvällsinspektion var märkbart många lampor ur  
funktion

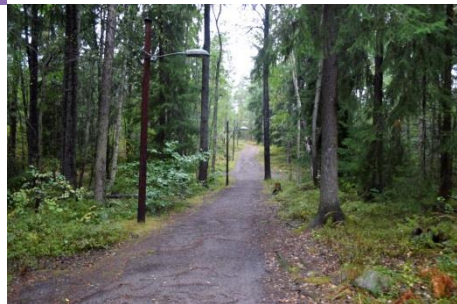
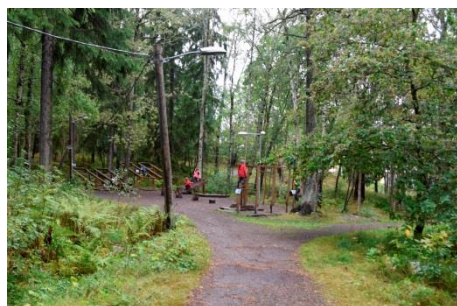
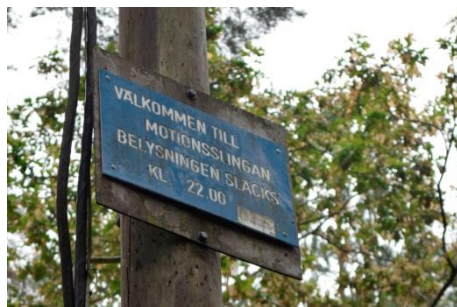
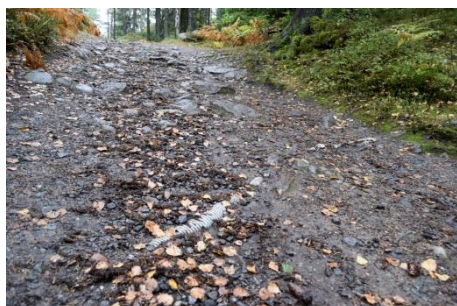
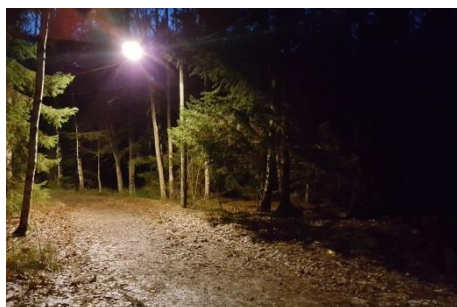
Generellt behov av markunderhåll & påförsel av stenmjöl, mycket uppstickande berg & rötter i spåret

Vid kvällsinspektion uppmärksammades enbart en trasig lampa, däremot bör flera granar beskäras då de begränsar belysningen & ger en otrygg känsla på flera ställen i spåret

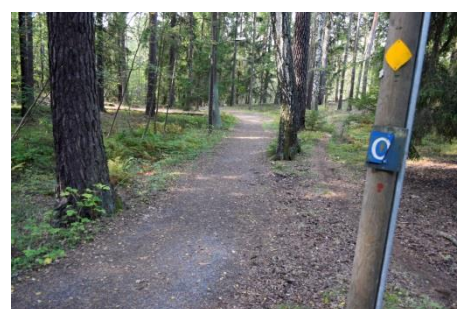
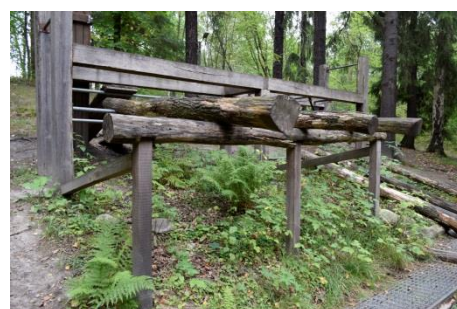
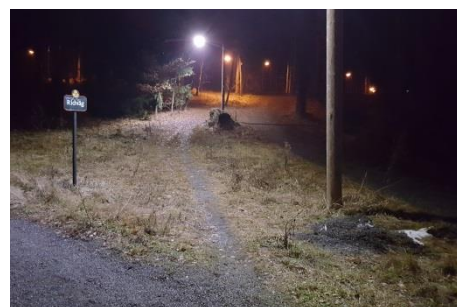
Vid kvällsinspektion var stora delar av spåret mörklagt (ca 800 m), därutöver var ytterligare ett fåtal lampor trasiga

I några backar upplevdes det som att belysningsstolparna var något glest placerade

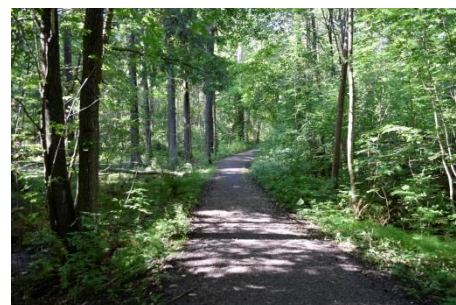
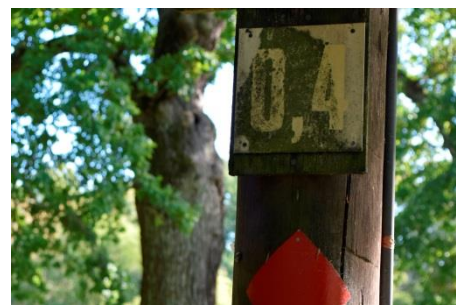
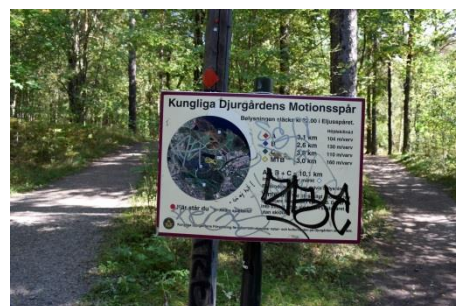
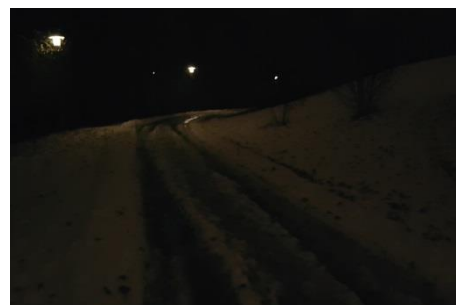
Vid kvällsbesiktning uppmärksammades ett flertal trasiga lampor i spåret samt att belysningen utmed gång- & cykelvägen var undermålig (se bild)

Belysning saknades helt på kortare sträcka innan motionsspåret går in på gång- & cykelvägen
