## **Från lekvärde till mikroplast**

**Sofie Lindgren**

Syftet med denna rapport är att presentera resultaten från en inventering utförd på 20 stycken av Stockholms stads lekplatser vilka alla gemensamt har gummibeläggning som fallskyddsmaterial och markbeläggning. Syftet med inventeringen har varit att undersöka om granulatbitar lossnar från gummibeläggningen och därmed skulle kunna vara en källa till spridning av mikroplaster och vara en miljö- och hälsorisk. Kartläggningen och inventeringen är gjord av Sofie Lindgren, praktikant miljösamordnare via Yrkeshögskolan KYH på uppdrag av Jenny Fäldt, handledare och projektledare på Kemikaliecentrum i Stockholm Stad.

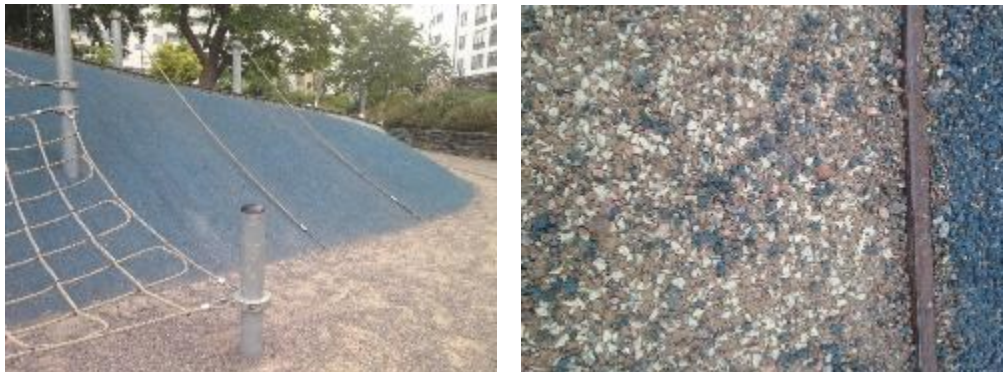
Till vänster gummibelagd vägg och till höger lösa blåa granulatbitar på lekplatsen Blomsterdalen. Bildkälla: Sofie Lindgren.

| Objekt | Fällskyddsmaterial / Markunderlag | Färg | Markfördehning | Förekommer lösa granulatbitar? | om ja - uppskattat avstånd från anläggning | Närheten till dagvattenbrunnar | Tihning sjöar | Datum för inventering | Väder | Lukt |
|---|---|---|---|---|---|---|---|---|---|---|
| Blomsterdalen | Plastgjutet gummi -<br>vägg och mark | blått och<br>sandfärgat | grus, jord, sand, gräs. | ja, blåa bitar | upp till ca 20 m. | 5 st brunnar. Blåa granulatbitar<br>observeras vid 3 av dessa, upp till<br>20 m. | Årstaviken,<br>avstånd ca 217<br>m | 29-aug | halvklat<br>+17°C | ja |

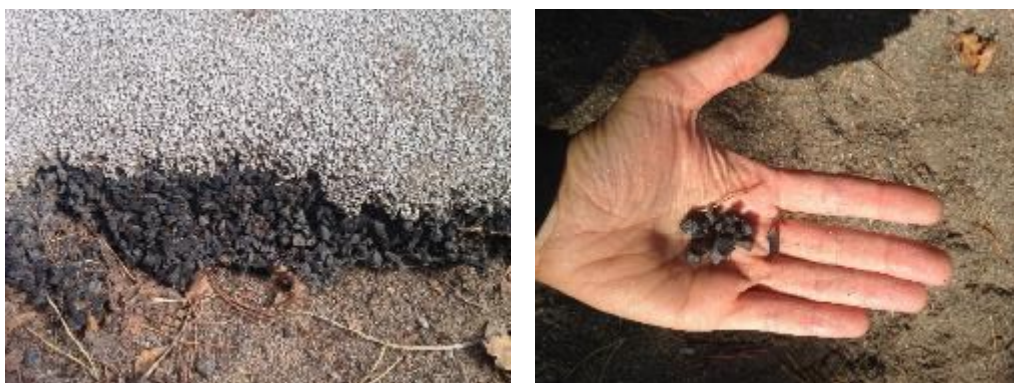
På sex av lekplatserna: Fruktleksparken, Johannisdalsparken, Teaterparken, Elisabeths Tamms gata, Lurparken och Parkleken Vippan, observerades trasiga ytor. Vid de tre sistnämnda observerades förutom lösa granulatbitar även lösa bitar av det som troligtvis är SBR-gummi.

Till vänster en trasig yta och till höger lösa SBR-bitar på lekplatsen Lurparken. Bildkälla: Sofie Lindgren

| Objekt | Fällskyddsmaterial / Markunderlag | Färg | Markfördehning | Förekommer lösa granulatbitar? | om ja - uppskattat avstånd från anläggning | Närheten till dagvattenbrunnar | Tihning sjöar | Datum för inventering | Väder | Lukt |
|---|---|---|---|---|---|---|---|---|---|---|
| Lurparken | Plastgjutet gummi<br>*trasig yta | grå | grus, sand, gräs | Ja, svarta bitar - SBR? | upp till ca 8 m | inga brunnar observeras | Reningsverk | 12-sep | soligt +19°C | ja |

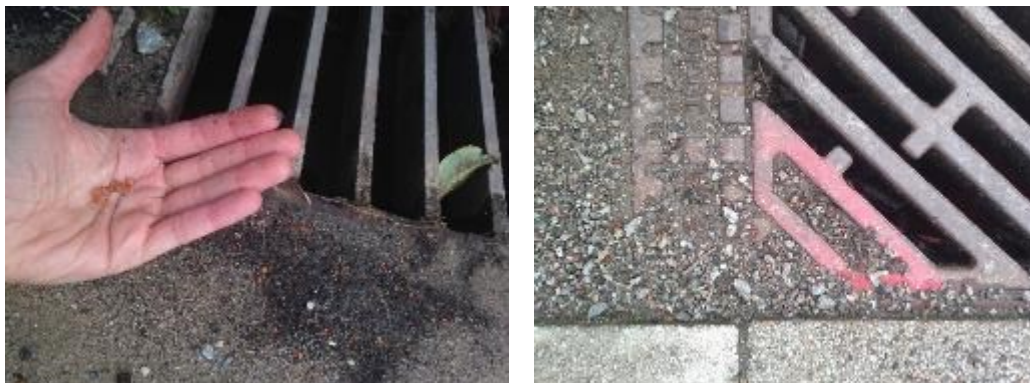
Vid 11 av de 20 lekplatserna observerades 26 dagvattenbrunnar inom och i närheten av lekplatsområdet med ett avståndsspann mellan 1-20 meter. Förekomsten av lösa granulatbitar observeras vid 22 av dessa.

Till vänster lösa granulatbitar intill dagvattenbrunn på lekplatsen Kaninparken och till höger på lekplatsen Metronomgatan. Bildkälla: Sofie Lindgren

Granulatbitar observerades intill 22 av 26 observerade dagvattenbrunnar. Högst troligt är att dagvattennätet därmed blir en spridningsväg för granulatet att ta sig vidare angränsande sjöar och vattendrag. En studie gjord av Andersen Hörman (2017) visar på just detta, hur lösa granulatbitar från fallskydd och multiplaner sprider sig från objekten till dagvattenbrunnar och sedan vidare via dagvattennätet till en närliggande å. Det bör tilläggas att flertalet av de undersökta dagvattenbrunnarna i Andersens Hörmans studie (10 av 11) var utrustade med både sandfång och vattenlås samt att dagvattnet passerade en sedimentationsbrunn innan utsläpp i ån (Andersen Hörman 2017). Spridningen på mark och dess konsekvenser bör även uppmärksammas och undersökas vidare.

| Objekt | Fällskyddsmaterial / Markunderlag | Färg | Markfördehning | Förekommer lösa granulatbitar? | om ja - uppskattat avstånd från anläggning | Närheten till dagvattenbrunnar | Tihning sjöar | Datum för inventering | Väder | Lukt |
|---|---|---|---|---|---|---|---|---|---|---|
| Kaninparken | Plastgjutet gummi -<br>*Miljödatas karta<br>stämmer ej, mycket<br>större område med<br>gummibelagd yta än<br>vad kartan uppger | tre olika toner<br>av rött/orange<br>samt<br>sandfärgat | omgärdat av ca. 5 cm<br>hög stenmur - förutom<br>vid in- och utgångar.<br>Gräs, sand, asfalt,<br>buskar (träflis och<br>jord) | ja, röda och sandfärgade<br>bitar* dessa observerade på den<br>röda ytan | upp till ca 5 m inom området.<br>Utanför stenmur, ca 8 m från<br>anläggning. | 7 st brunnar. Röd/orange<br>granulatbitar observeras vid<br>samtliga | Årstaviken,<br>avstånd ca 214<br>m | 05-sep | mulet +15°C | ja |
| Metronomgatan | Plastgjutet gummi | röd | gräs, grus, stenplattor | Ja | upp till ca 8 m | 3 st brunnar - ca 1 m samt 1 st brunn<br>ca 8 m - granulatbitar observeras vid<br>samtliga | Reningsverk | 14-sep | mulet +15°C | ja |

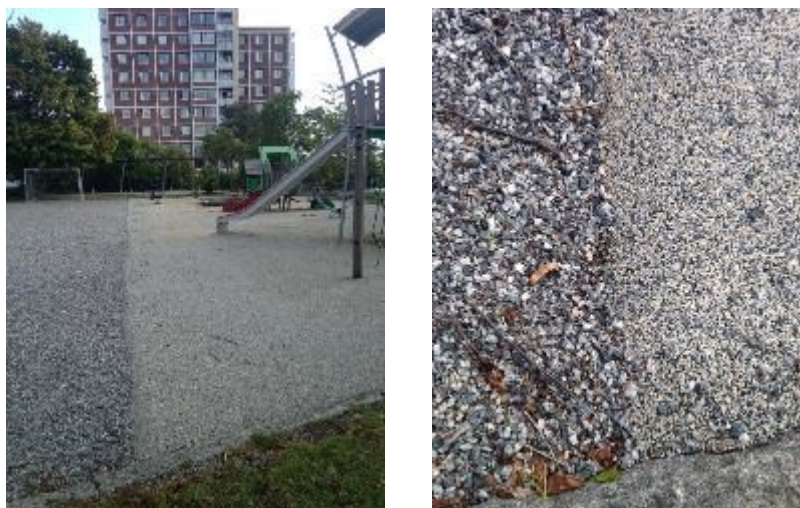
Då granulaten är bundna till en sammanhängande yta borde dessa inte lossna. Resultaten från inventeringen visar på motsatsen och då lösa granulatbitar observerades upp till 20 meter på mark från objekten samt intill dagvattenbrunnar vilket bidrar till spridning av mikroplast . Lösa granulatbitar observerades på samtliga objekt förutom vid fyra platser. Gemensamt för dessa fyra är gummibeläggningens färgtoner som går i sandfärgat och gråa toner. Dessa färgtoner bidrog till svårigheter att upptäcka lösa bitar med ögat på grund av kamouflaget till angränsande mark.

Grå gummibeläggning intill grus på lekplatsen Sannadalsplatån. Bildkälla: Sofie Lindgren

| Objekt | Fällskyddsmaterial / Markunderlag | Färg | Markfördehning | Förekommer lösa granulatbitar? | om ja - uppskattat avstånd från anläggning | Närheten till dagvattenbrunnar | Tihning sjöar | Datum för inventering | Väder | Lukt |
|---|---|---|---|---|---|---|---|---|---|---|
| Sannadalsplatån | Plastgjutet gummi | sandfärgat med<br>gråa bitar | grusplan, gräs | nej, *svårt att upptäcka pga<br>kamouflaget till grusplanen | - | inga brunnar observeras | Mälaren -<br>Riddarfjärden<br>avstånd ca 330<br>m + Trekanten<br>ca.165 m | 05-sep | halvklat<br>+15°C | ja |
