2020-05-05

## Reinvestering cykel i inner- och ytterstad 2019. Slutredovisning bilaga 1

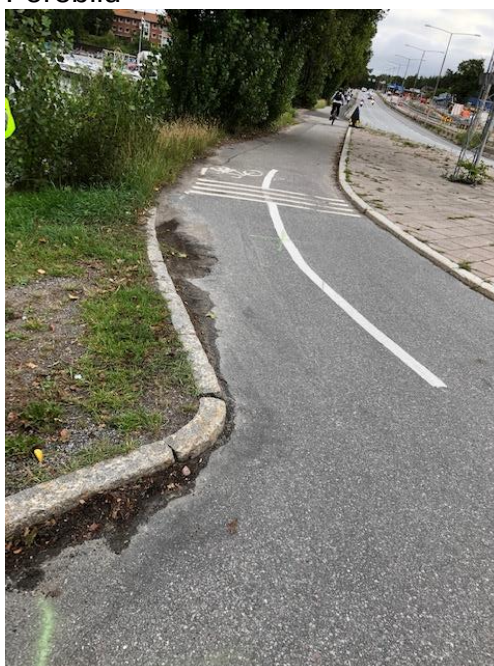
Förebild

Gammalt uttjänt räcke som genom sin konstruktion minskar bredden på cykelbanan och försvårar möte. Åtgärdades genom borttag av räcke, igensättning av gamla fundament och målning av ny linje.

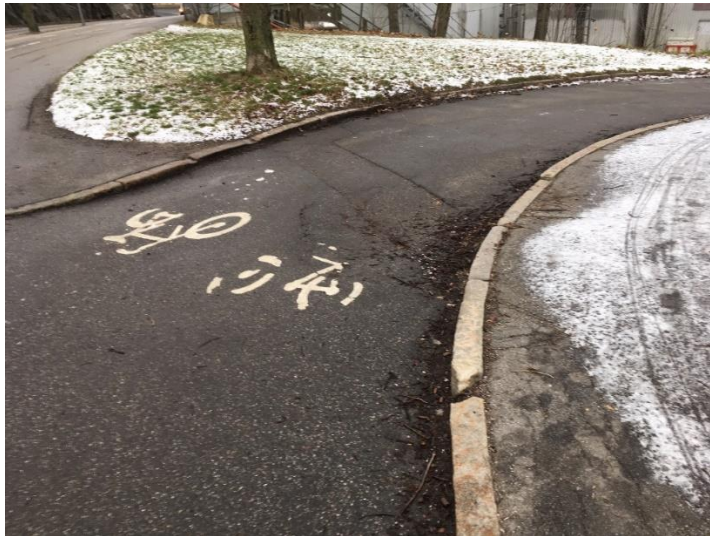
Förebild

Ojämn och sliten beläggning åtgärdas med ny beläggning samt omsättning av kantsten.

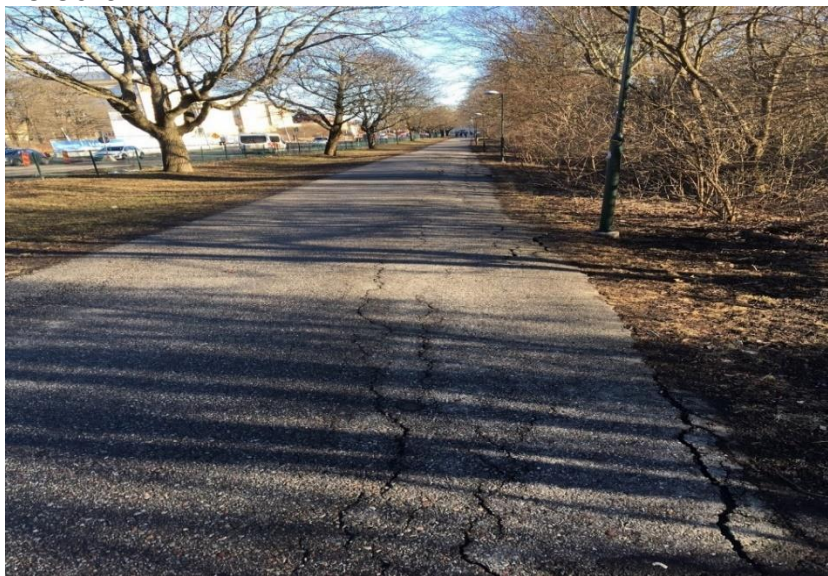
### Förebild

Ojämnheter och kraftig lutning av banan åtgärdades genom byte av bärlager och ny beläggning.

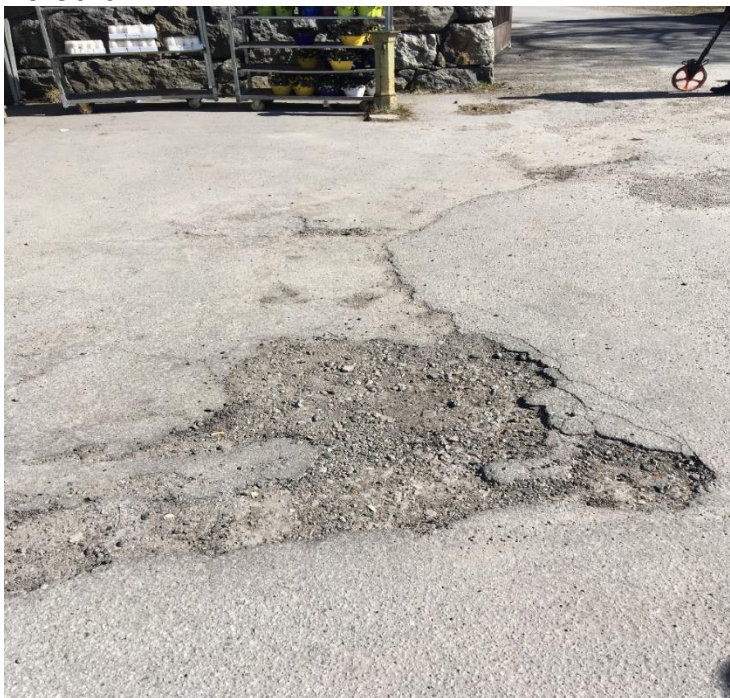
Förebild

Sliten beläggning med stora ojämnheter och sprickor åtgärdades genom ny beläggning.

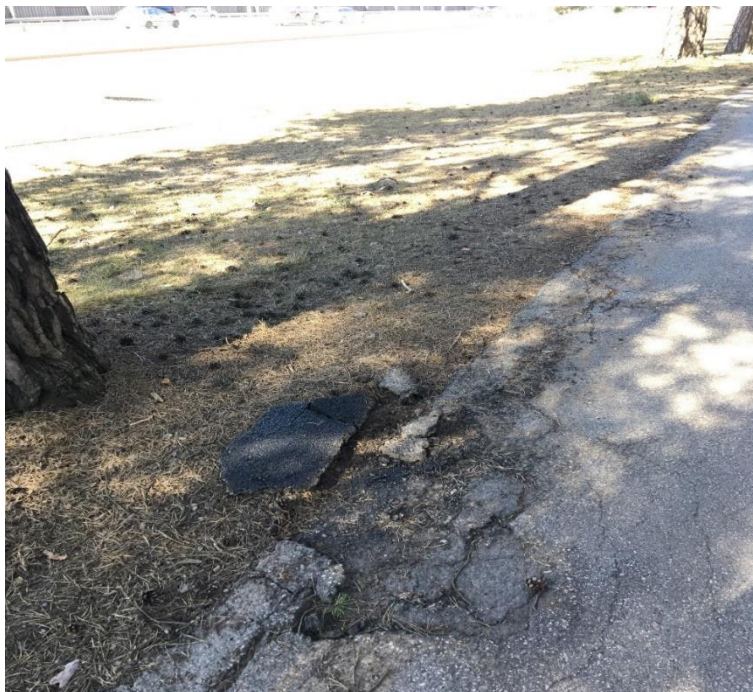
Förebild

Stora ojämnheter och sprickor åtgärdas genom ny beläggning.

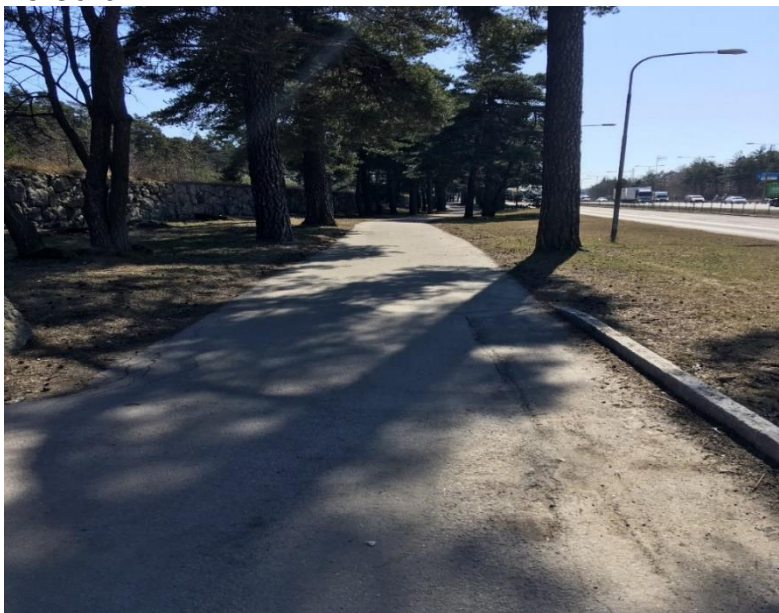
**Förebild**

Ojämn och sliten beläggning med många sprickor, hål och rotuppslag åtgärdas genom fräsning, utjämning och ny beläggning

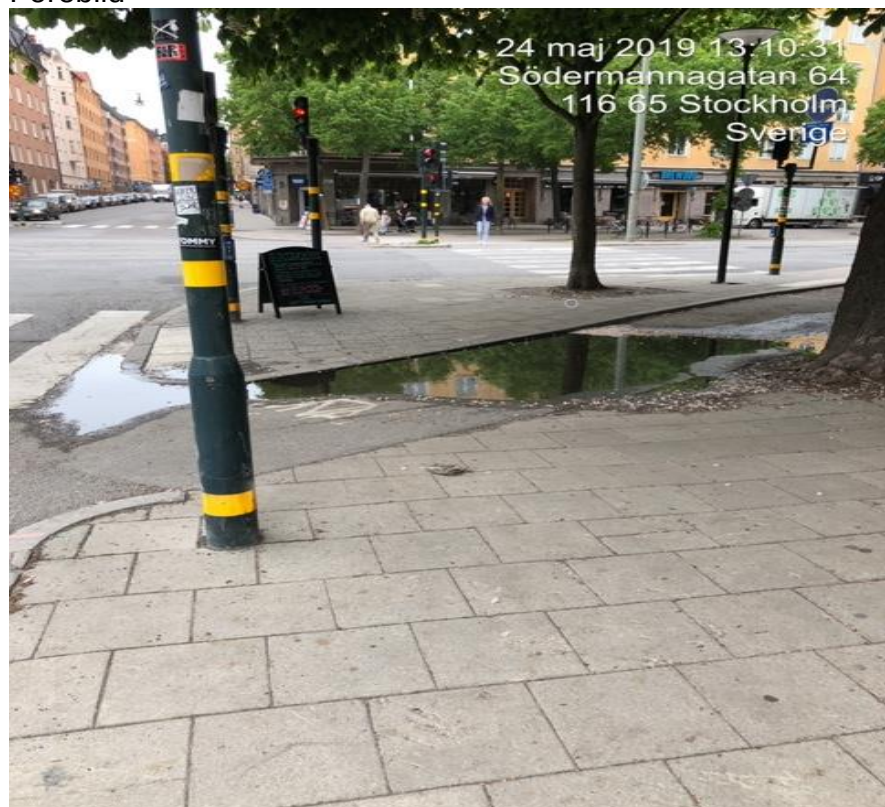
Förebild

Vattensamling i cykelbanan vid övergångsstället.
