| Uppdrag<br><b>Teknisk inventering av vattenreningsanläggningen på<br/>Aspuddsbadet</b> | Upprättad av | Sidnr |

## Teknisk inventering Aspuddsbadet

## **Aspuddsbadet Stockholms Idrottsförvaltning**

**Inventering, status bedömning, åtgärdsförslag med  
kalkyl entreprenadkostnad.**

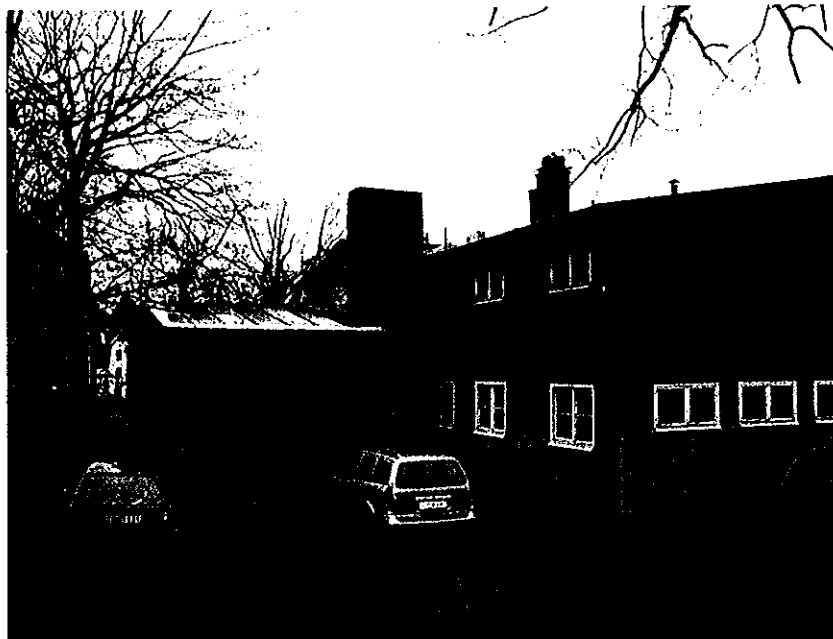
Pannskorsten och avluft för ventilation i svartplåtskorstenen.

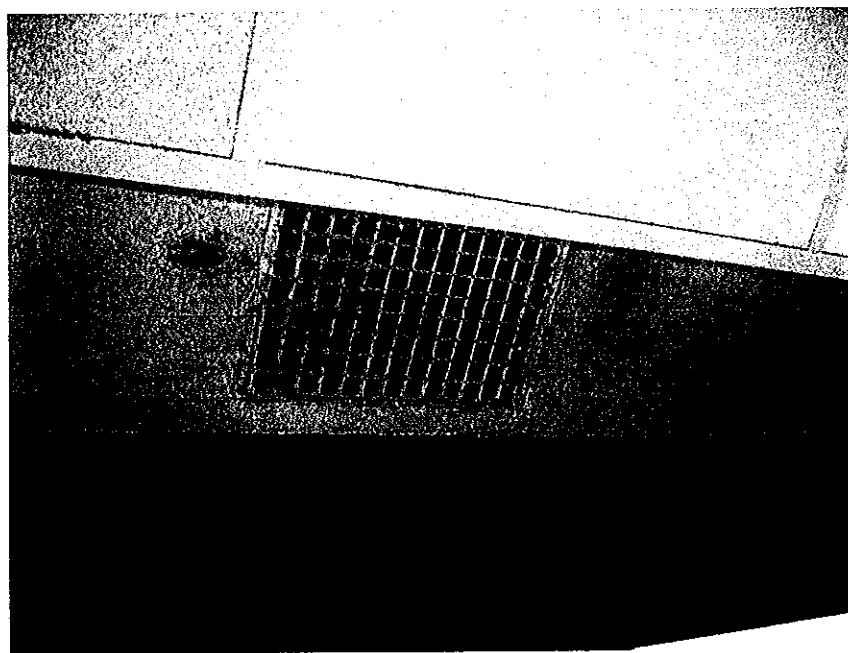
Frånluftsdon i simhall

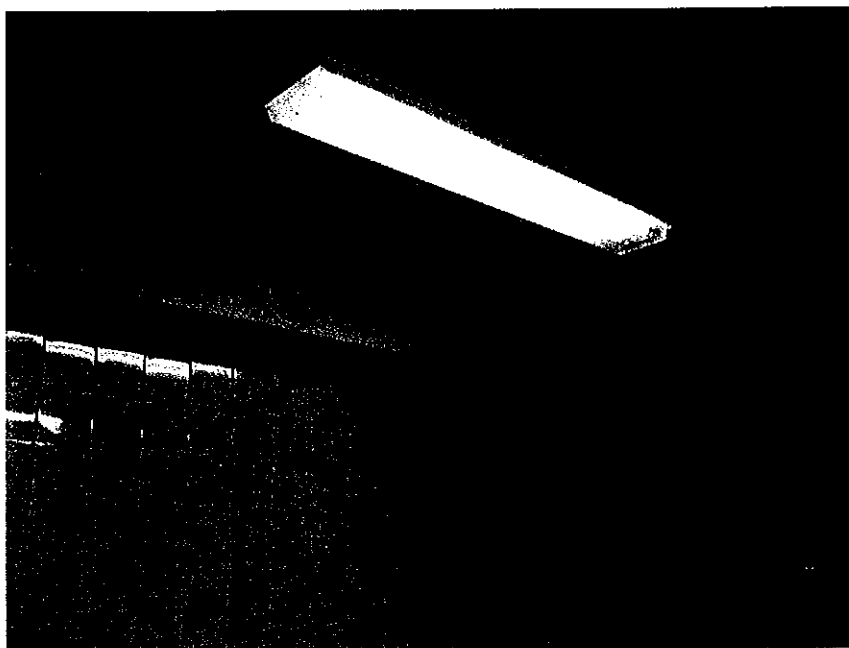
Frånluftsdon i duschrum (till vänster) och tilluftsdon (till höger)

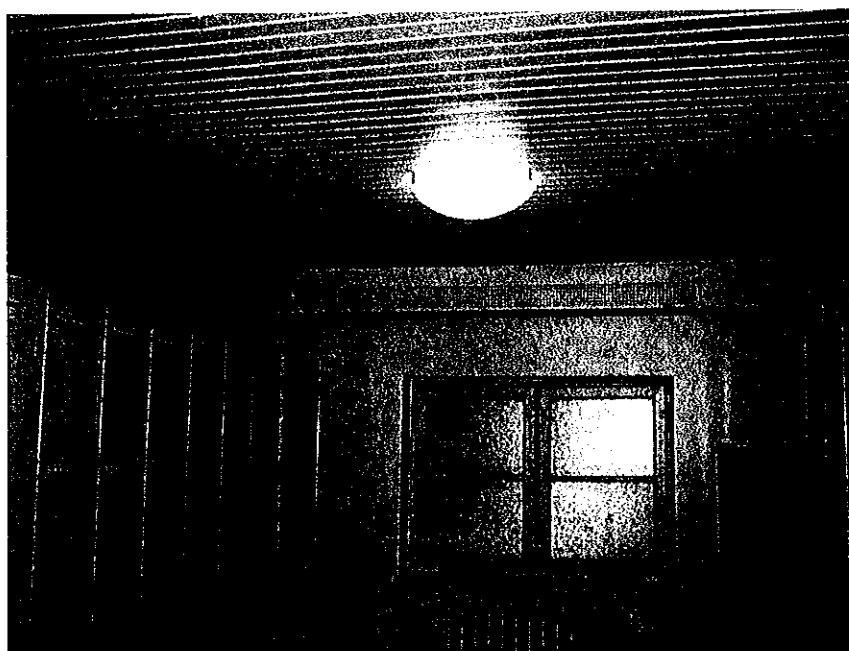
Tilluftsdon i omklädning
