# Plaskdammar i Stockholms stads parker

En studie av vilka yttre faktorer som  
påverkar vattenkvaliteten i plaskdammar

EXAMENSARBETE I MILJÖSKYDD OCH HÄLSOSKYDD  
STOCKHOLMS UNIVERSITET

2009

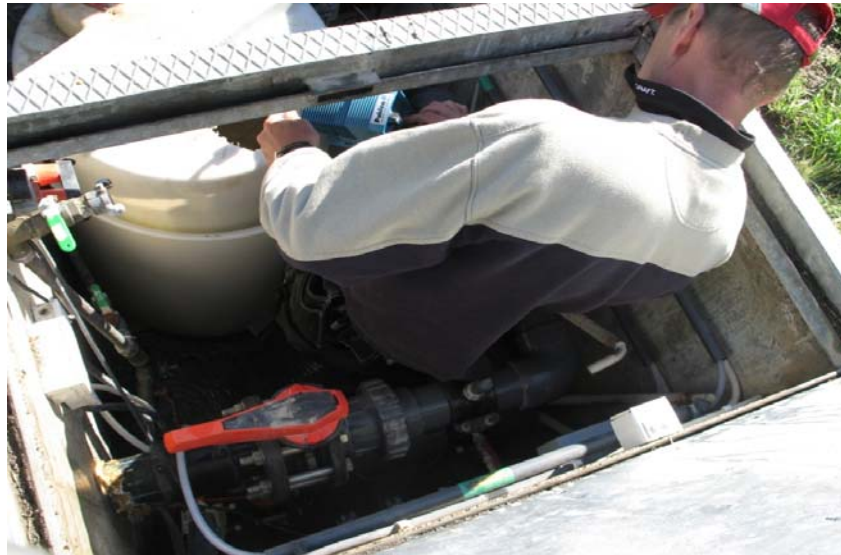
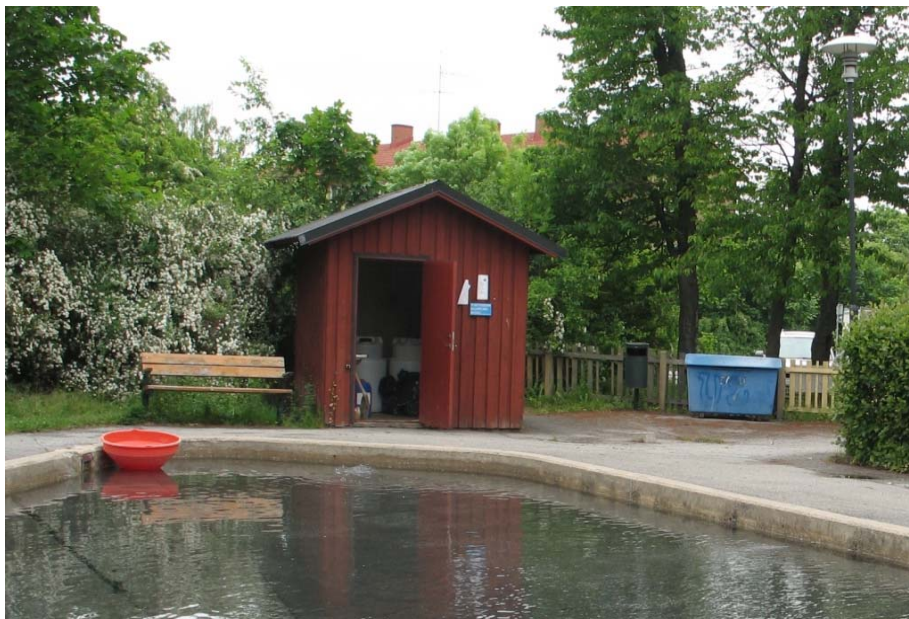
Översta bilden: Teknikgrop vid plaskdammen Adalen. Nedersta bilden: Pumphus vid plaskdammen Dragontorpet

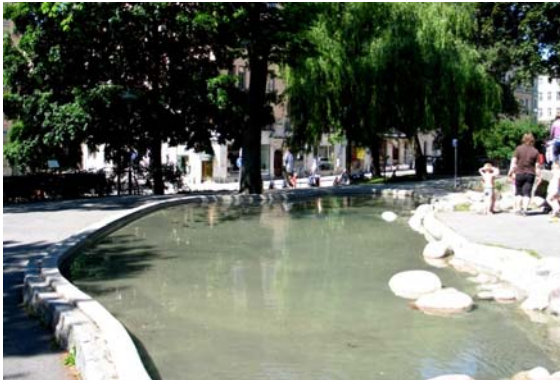
Alm med grenar över bassängen.

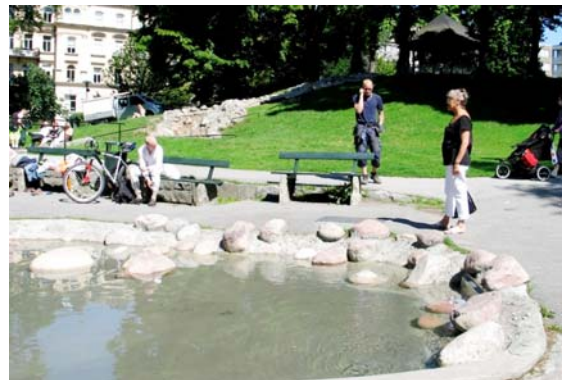
Del av bassäng som saknar kröning.

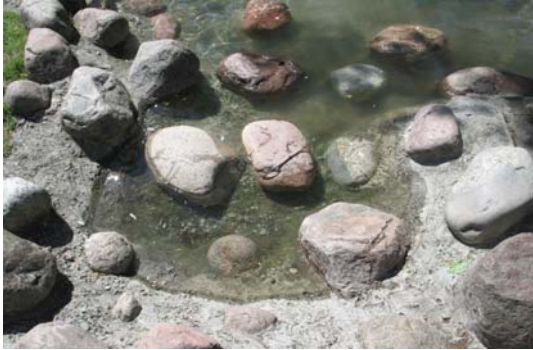
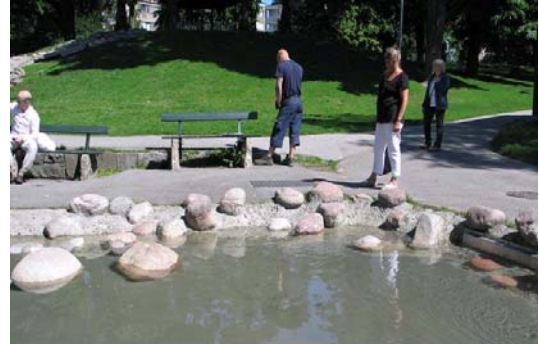
Underlaget i bassängen är av betong och på vissa delar är natursten är ingjutet vilket innebär att underlaget är ojämnt. Ojämnt underlag i kombination med dålig cirkulation ökar risken för tillväxt av alger och bakterier och en biofilm kan lätt bildas. Vid inspektionstillfället fanns en sådan tillväxt i den del av dammen som bildar en liten utbuktning (se bild nedan till vänster).

Delar av dammen har bra kröning, dock saknas kröning helt på ena långsidan av dammen. Då denna sida angränsar till en asfaltsyta som har en lutning mot bassängen, utgör bristen på kröning en ökad risk för att föroreningar från omgivningen samt regnvatten hamnar i dammen (se bild nedan till höger). Det är mycket viktigt att denna del får en kröning för att minska belastning av föroreningar.

Min slutsats är att denna anläggning har problem höga pH-värden, dålig cirkulation och problem med utformningen av dammen. Dessutom förekommer många överskridanden av riktvärdet för totalhalt klor.

Då ett högt pH försämrar klorets desinficerande verkan kan det vara kontraproduktivt att tillsätta för höga halter av natriumhypoklorit, då denna höjer pH i dammen. Det är viktigt att komma tillrätta med överskridandet av pH och reda ut orsaken till detta. Då denna anläggning har hög belastning är det av vikt att cirkulationen och omsättningen av vattenvolymen är tillräcklig för att klara variationer i föreningshalter. Anläggningens låga cirkulation i delar av dammen bör åtgärdas genom att fler dysor sätts in samt att anläggningen får en sluten cirkulationsledning. Dessutom bör man se över underlaget i de delar som har natursten för att eventuellt få dessa delar slätare och därmed underlätta rengöring och försvåra bildande av biofilm. För att minska tillförseln av föroreningar till dammen bör det finnas en kröning runt hela dammen samt tillgång till dusch och toalett.
