## TRAFIKKONTORET

Bilaga 2 till tjänsteutlåtande 2011-01-31  
om reinvesteringsprogram för stadens väghållning

### **PM om belysningsstolpar, belysningskablar och belysnings-centraler – omfattning och reinvesteringsbehov**

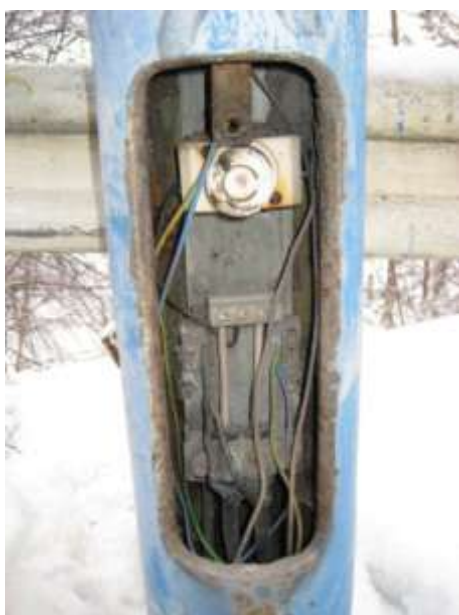
Belysningsstolpe av gjutjärn med rostkador

Dessa stolpar har en gjutjärnssockel som med tiden fått sprickor i godset, vilket gör att de är otäta och gör att fukt kan tränga ner. Härigenom kan vissa delar bli spänningsförande. Det finns då också risk för kortslutning och att delar av anläggningen slocknar.

Äldre stålstolpar är utsatta för rostangrepp, vilket kräver stora resurser i underhållsmålning. Dessa stolpar är också betydligt sämre ur trafiksäkerhetssynpunkt då de bl. a. inte är eftergivliga vid påkörning.

Utbytet bör ske samordnat med kabelutbyte och belysningscentraler för att få en komplett och driftsäker anläggning. Reinvesteringsbehovet uppskattas till ca 10 mnkr per år.

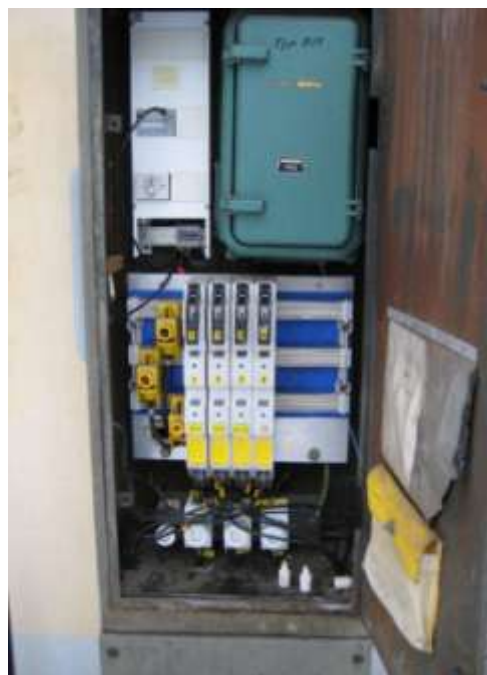
Äldre belysningscentral med blandad ny och gammal utrustning

På äldre typer av belysningscentraler brukar underdelen rosta och/eller sockeln gå sönder. Det blir då lätt för obehöriga att öppna skåpet, vilket medför stor risk för personskador.

Vandaliserade eller sönderrostade belysningscentraler medför stora risker för allmänheten eftersom anläggningsdelar kan bli spänningsförande. Om säkringar i belysningscentraler går sönder kan hela sträckor, gatukorsningar och övergångsställen bli strömlösa och mörklagda. Nya belysningscentraler är betydligt lättare att underhålla och klottersanera.

Utbytet bör ske samordnat med kabelbyte samt stolpbyte för att få en komplett och driftsäker anläggning. Reinvesteringsbehovet uppskattas till 0,5-1 mnkr per år.

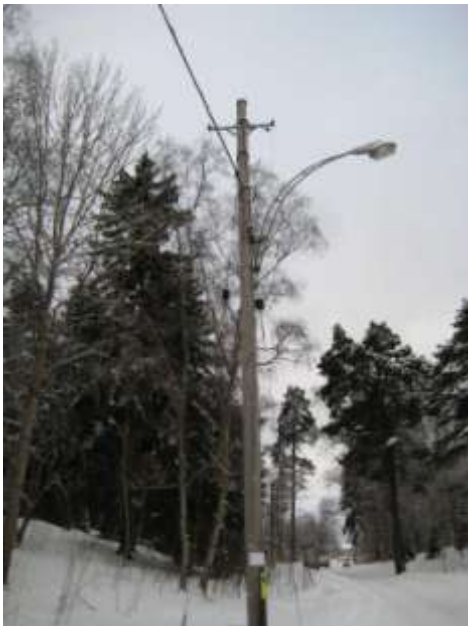
Luftledning på trästolpe

Belysningsanläggningar som är uppbyggda på trästolpar är idag ca 30 – 50 år gamla. Trästolpanläggningar som i de flesta fall finns längs parkvägar och i anslutning till motionsspår är uppbyggda efter dåtidens byggnadssätt, dvs. långa avstånd mellan stolparna, vilket ger en belysning som inte är godtagbar i dag med tanke på trygghet.

Trästolpar rötskadebesiktigas vart 8:e år och rötskadade stolpar byts ut. De utdömda stolparna blir fler för varje besiktning som utförs. Att byta enbart de utdömda trästolparna är ett kortsiktigt tänkande, då angränsande stolpar troligen blir utdömda vid nästa besiktning. Trästolpanläggningar bör bytas ut i hela sin sträckning.
