## Miljöpåverkan av snöupplag Råcksta Träsk

Trafikkontoret, Stockholms stad

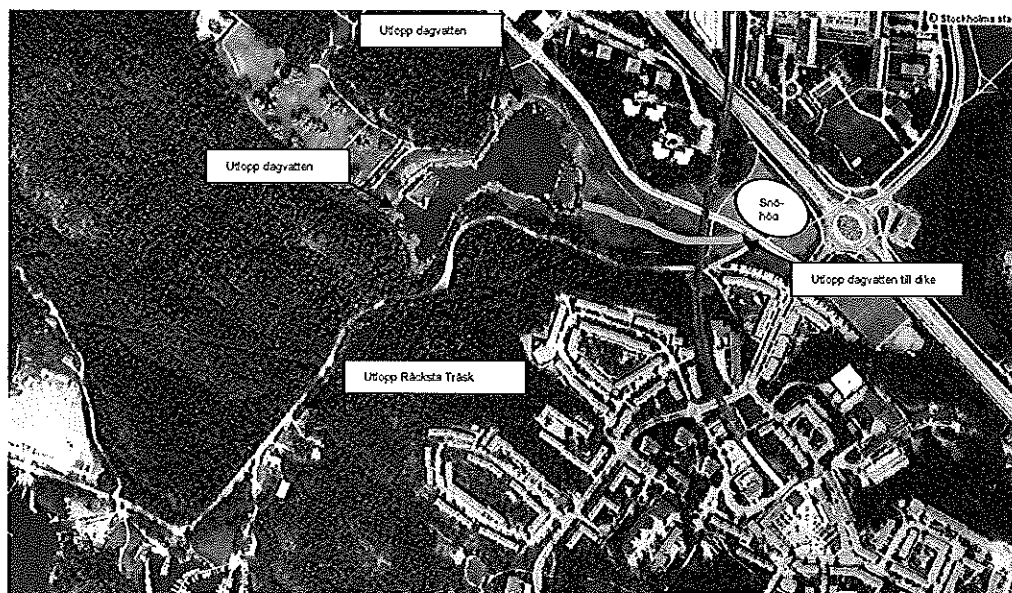
Under vintern 2010/2011 placerades ca 28 000 m<sup>3</sup> snö i upplaget. Snön kördes dit i december 2010 och den avsmälte i mars/april 2011. Snöupplagets placering redovisas i figur 1. Markytan i det aktuella området sluttar svagt mot söder, dvs mot diket som leder till Råcksta Träsk.

Figur 1. Översiktsbild över Råcksta Träsk och med dagvattenutlopp och aktuellt snöupplag.

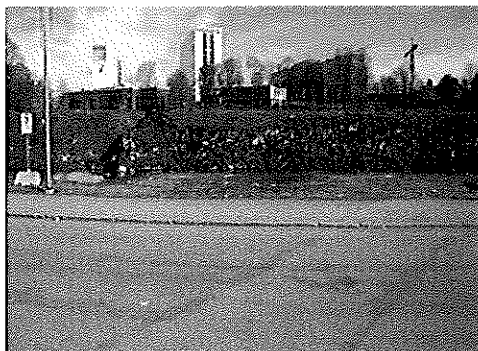
Vid de platsbesök som gjordes den 5, 11 och 15 april kunde det konstateras att inget smältvattnen från upplaget avrann direkt till diket utan smältvatten samlades i mindre pölar inom upplagsytan, se bild 1. Vid platsbesök den 7 juni konstaterades det att det inte finns några dagvattenbrunnar inom upplagsytan.

**Bild 1.** Snöupplaget vid Cirkusplatsen den 5 april 2011.

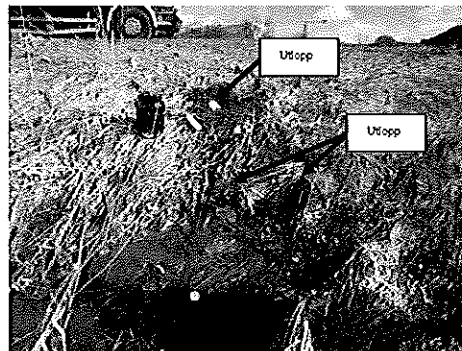
I själva diket påträffades vid platsbesök den 5 april två synliga dagvattenutlopp med ett flöde på totalt ca 20 l/min. Dessutom trängde fram vatten ur vägbanken ovanför rören, se bild 2. Vid en senare kontroll konstaterades det att även detta vatten kom från ett rör, sannolikt även detta ett dagvattenledning.

**Bild 2.** Dagvattenutlopp i diket söder om upplaget. Två synliga rör i nederkant och ett tredje rör i slänten.

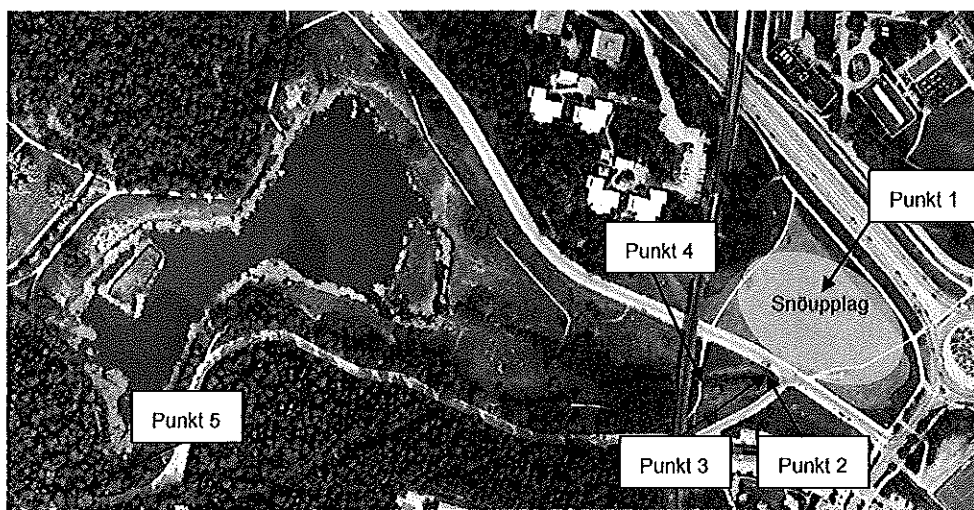
Vid det första provtagningsstillfället den 5 april konstaterades att det rann fram vatten ur vägbanken i anslutning till upplaget (punkt 2), se figur 2. Även vatten i diket provtogs (punkt 4). Proverna uttogs som ett stickprov vid ett tillfälle.

Vid det tredje provtagningsstillfället den 15 april hade Trafikkontoret grävt upp marken i anslutning till den plats där vatten trängde fram ur vägbanken. En bit under markytan påträffades ett rör där vatten rann ut. Det vattnet provtogs, dvs det är samma vatten som vid den första och andra provtagningen (punkt 2). Provet uttogs som ett stickprov vid ett tillfälle.

**Figur 2.** Snöupplag Räcksta Träsk samt provtagningsplatser.
