## Kostnadsberäkning för att åtgärda enkelt avhjälpbara hinder i utomhusmiljön, på kommunal mark i Tyresö kommun

# Kostnadsberäkning

för att åtgärda enkelt avhjälpna hinder  
i utomhusmiljön, på kommunal mark  
i Tyresö kommun

19 maj 2009

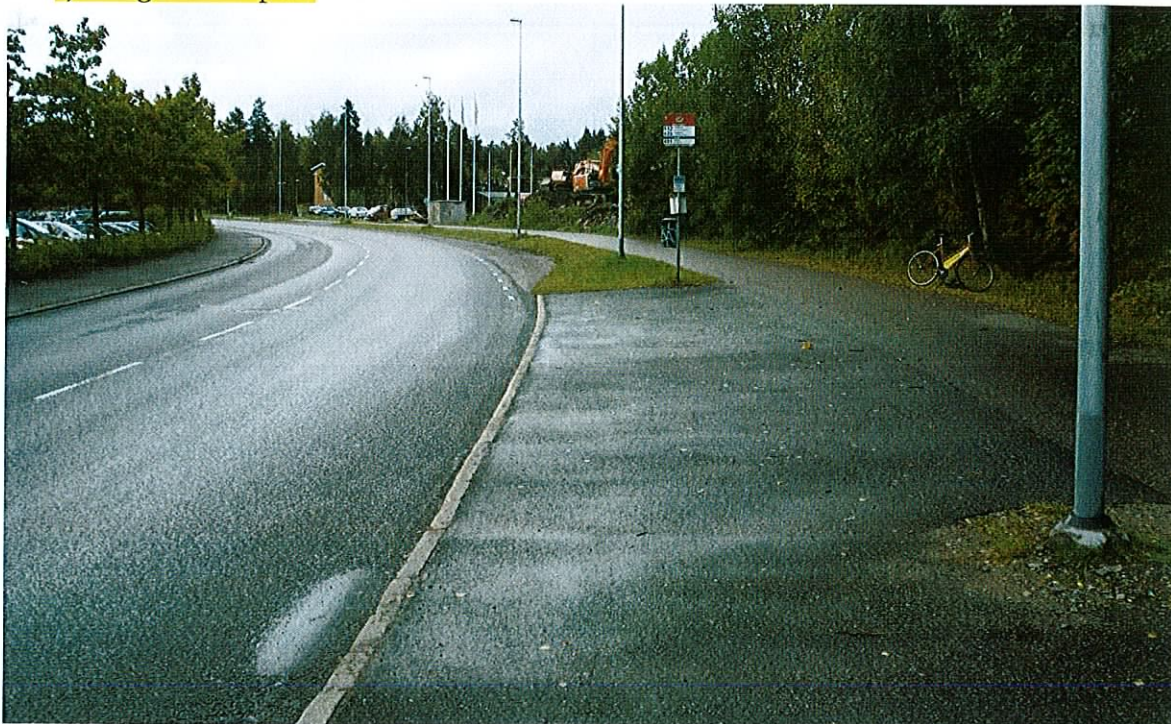
#### a) Dålig busshållplats

Hållplats Granitvägen. Busshållplatsen saknar helt visuell och taktil markering.

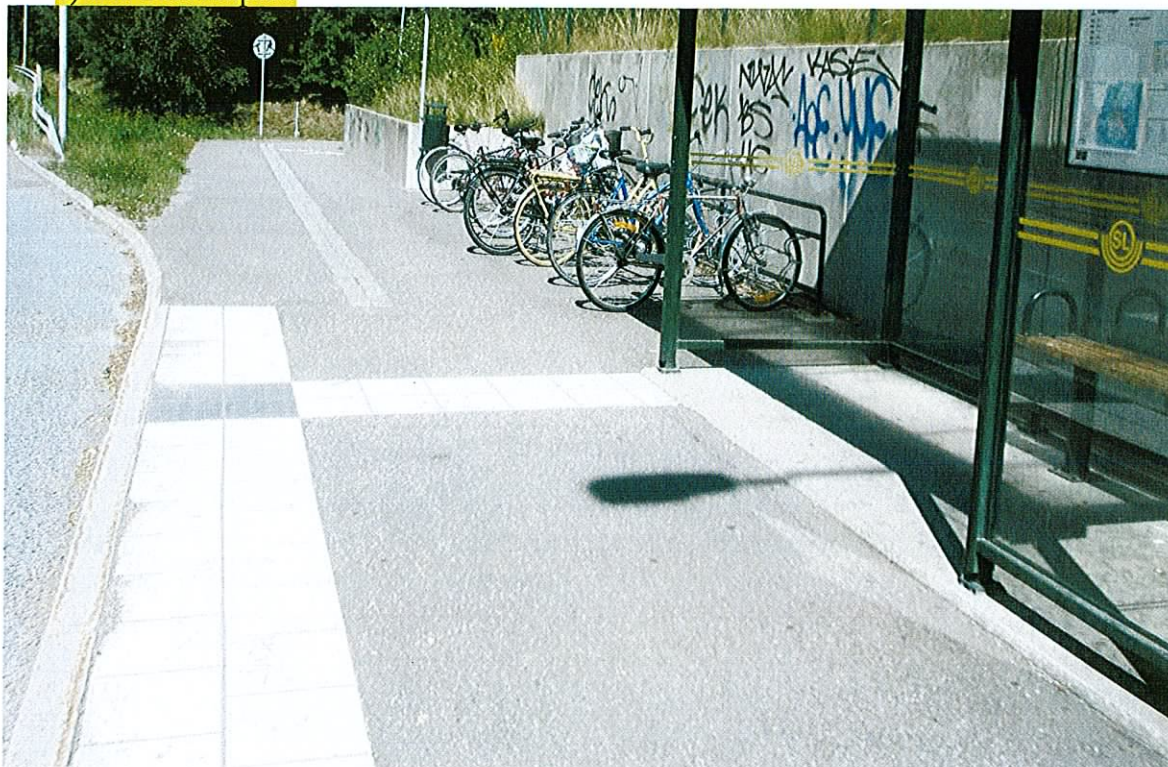
#### b) Bra busshållplats

Hållplats Jungfruvägen. Busshållplatsen har vita kontrastmarkeringar samt ledstråk som leder fram till påstigningszonen.

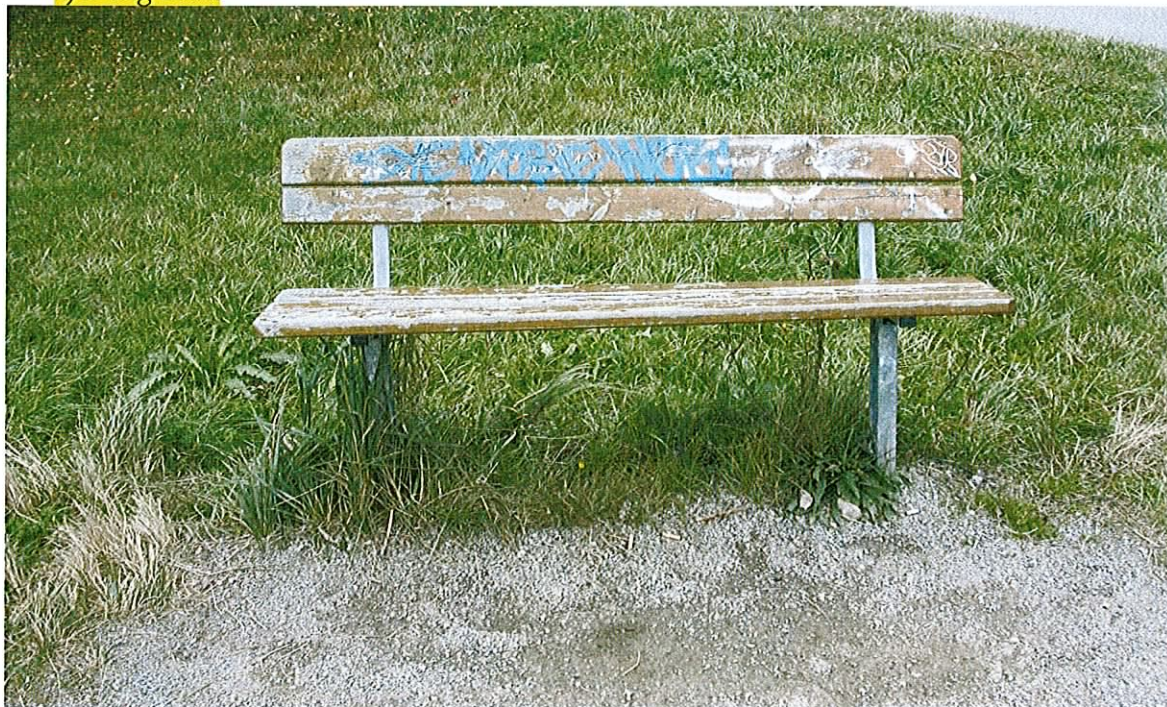
### a) Dålig bänk

**Alby gårdsväg vid Petterbodastigen.** Bänk som saknar armstöd, hårdgjord yta och har för hög sitthöjd.

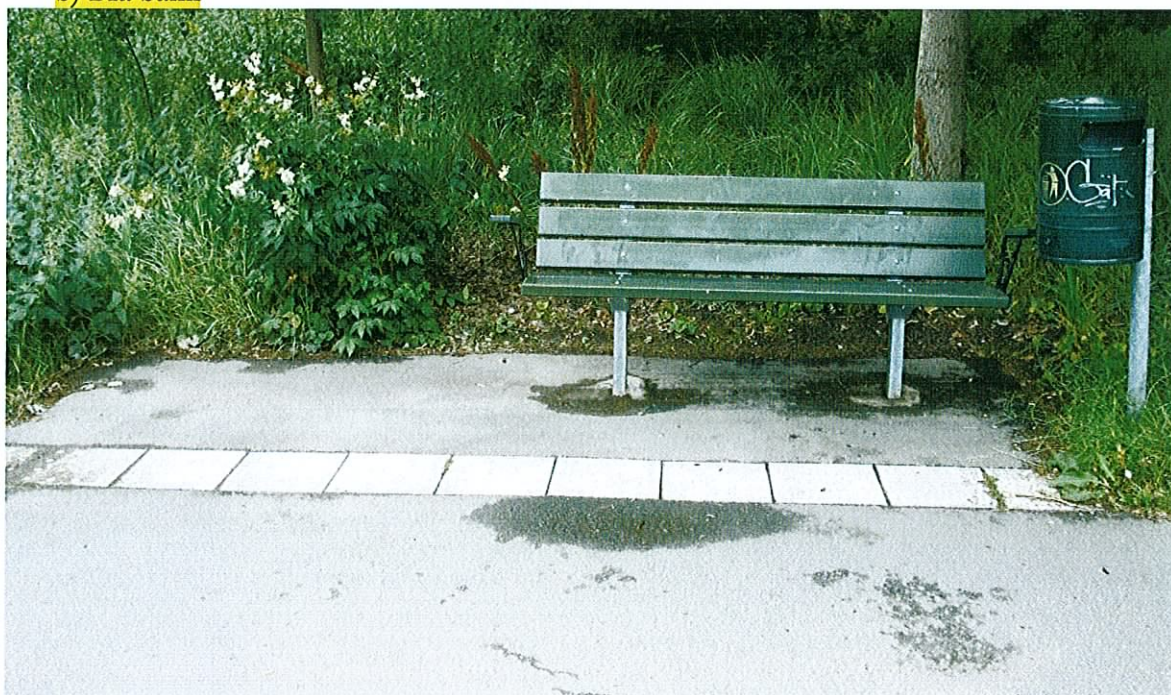
### b) Bra bänk

**Wättinge gårdsväg utanför Tyresö centrum.** Bänk som är fullt tillgänglig med greppvänliga armstöd, hårdgjord yta med plats för rullstol eller rullator, samt godkänd sitthöjd. Dessutom är möbleringszonen kontrastmarkerad så att personer med synskada kan upptäcka bänken.

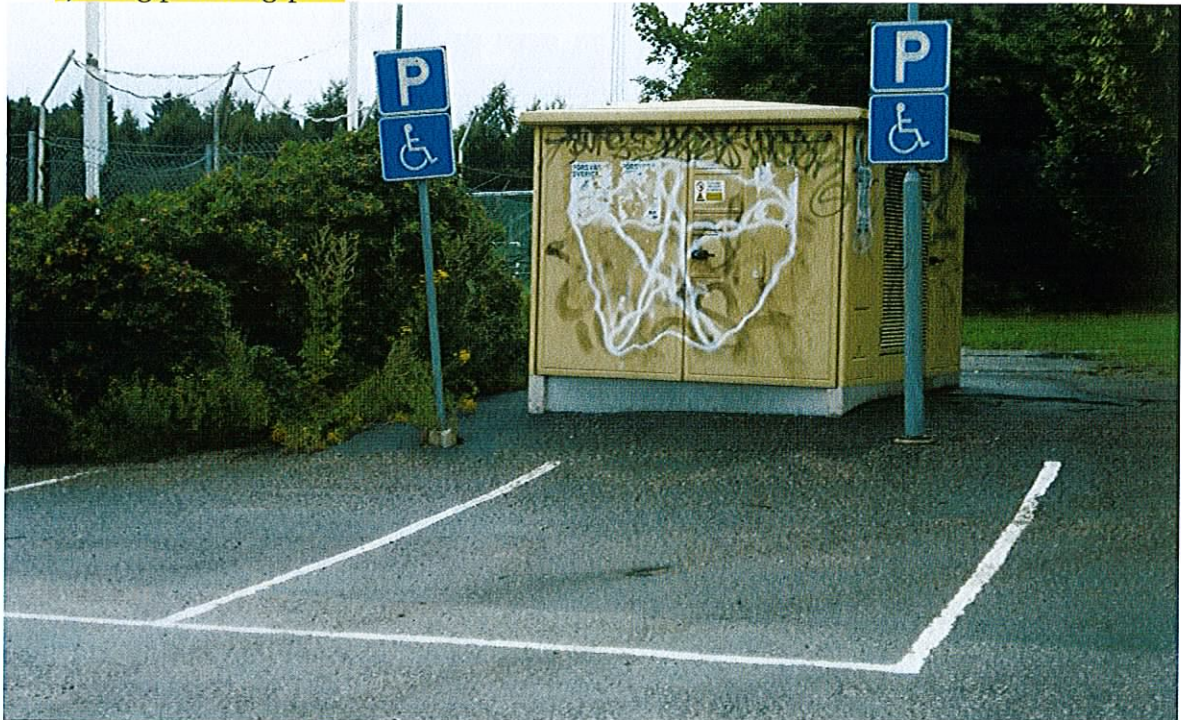
#### a) Dålig parkeringsplats

**Bollmoravallen.** Parkeringsplatserna har kraftig lutning. Bredden är under 3,6 m men det kompenseras delvis av att parkeringsrutorna ligger fritt.

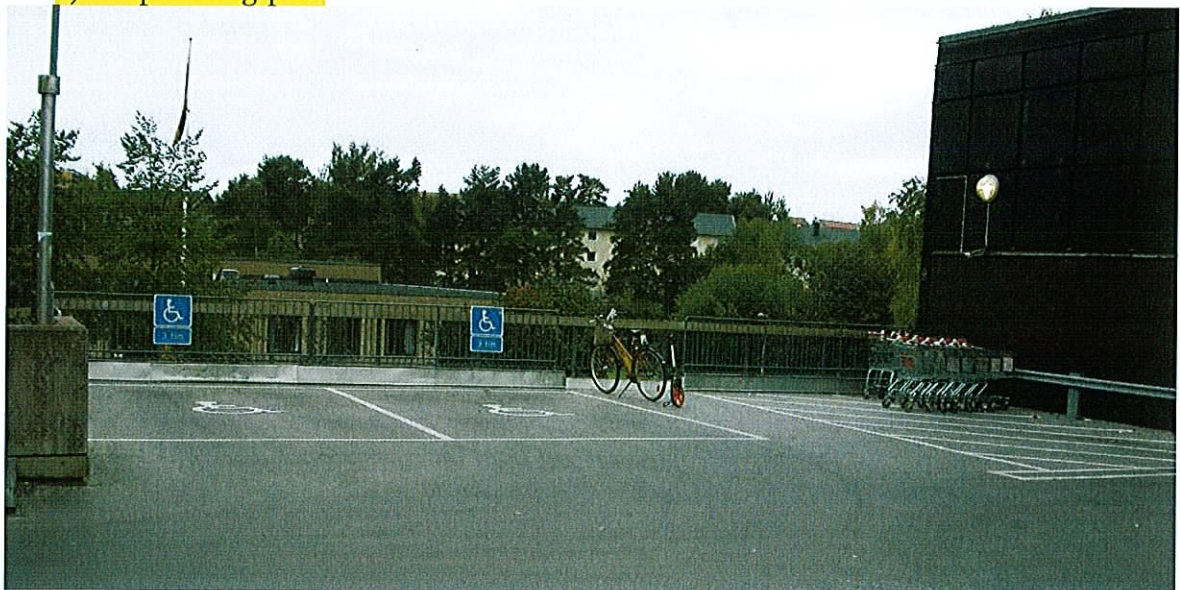
#### b) Bra parkeringsplats

**Tyresö centrum, parkering vid Övre Kyrkogränd.** Storleken på parkeringsrutorna är väl tilltagna dvs över 3,6 m breda och underlaget är jämnt och fint. Det finns ingen nivåskillnad för att ta sig till målpunkten, i det här fallet centrumbyggnaden och dessutom är avståndet kort. I Tyresös tillgänglighetshandbok påpekas att ett par parkeringsplatser bör vara extra breda (5 m) så att en ramp kan fällas ut från bilen.

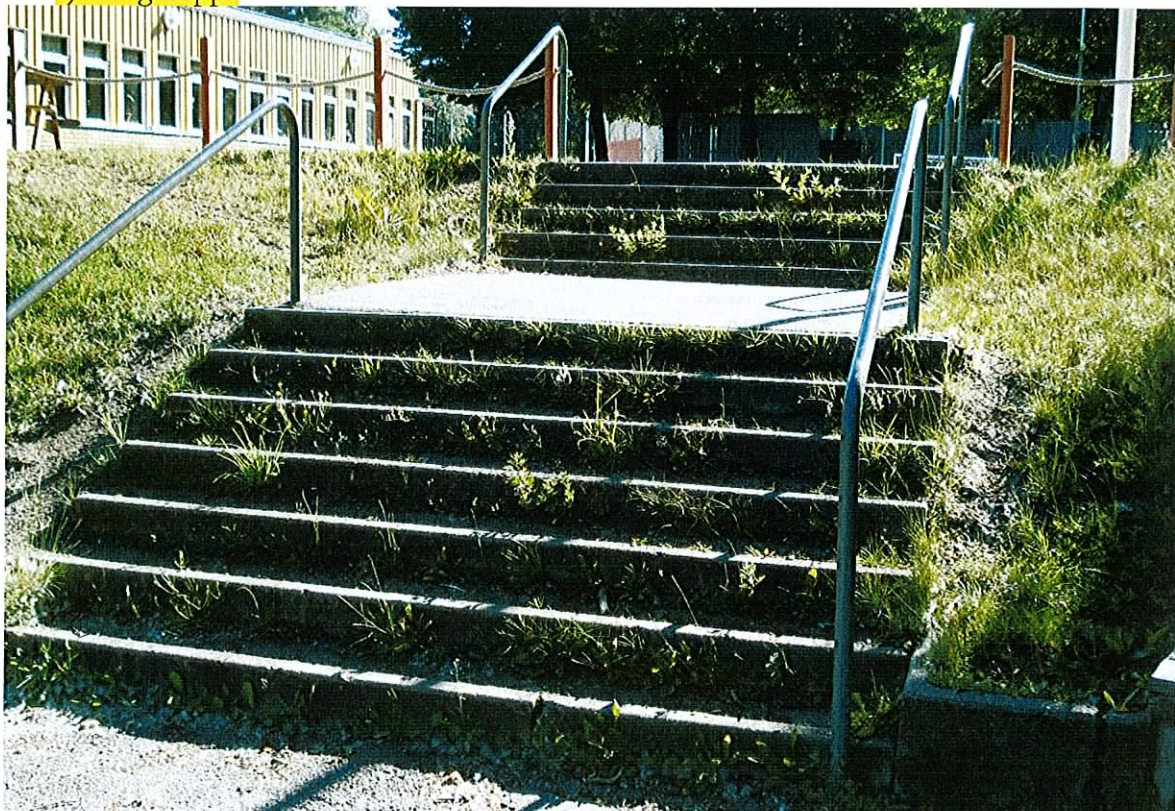
##### a) Dålig trappa

**Bergfotens skola.** Trappan saknar kontrastmarkering på översta och nedersta trappsteget i varje trapplopp och har brutna ledständer som inte fortsätter de erforderliga 30cm före och efter trappan.

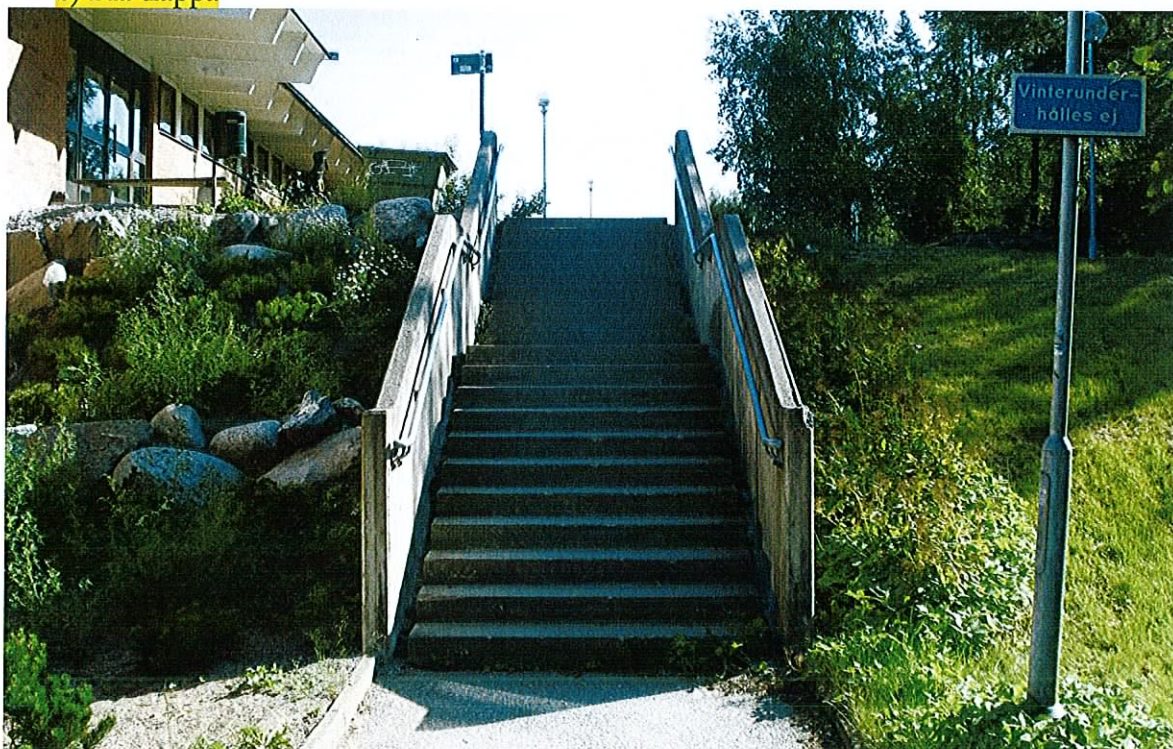
##### b) Bra trappa

**Tyresö gymnasium.** Trappan har godkända ledstänger men saknar kontrastmarkering.

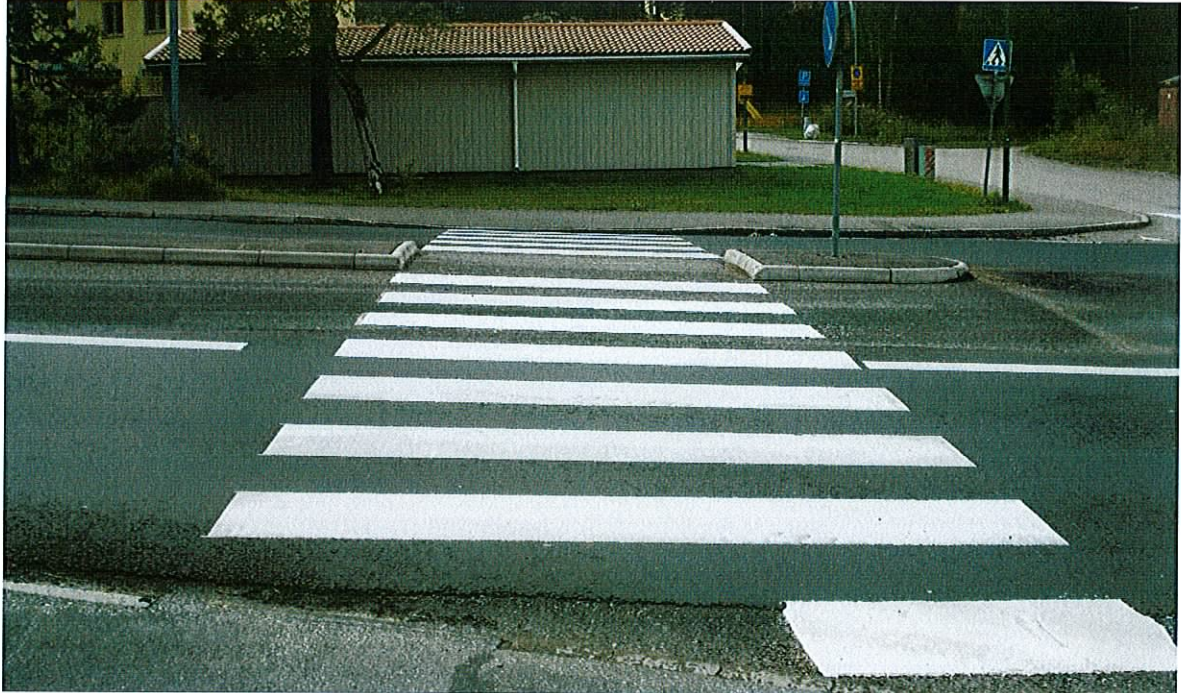
### a) Dåligt övergångsställe

**Korsning Njupkärrsvägen- Farmarstigen.** Övergångsstället saknar ramp och taktil och visuell markering. Kantstenen närmast betraktaren fungerar inte som riktningsangivare, vilket kan leda gravt synskadade personer ut i trafiken.

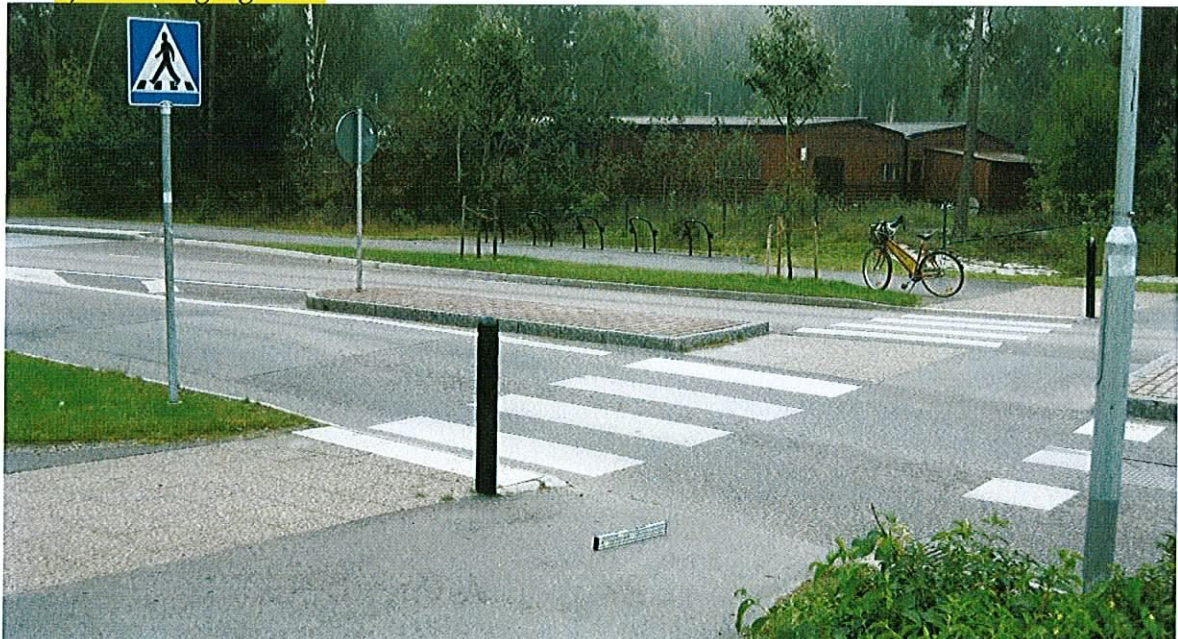
### b) Bra övergångsställe

**Tyresövägen vid Strandallén.** Iordninggjort övergångsställe men med några kvarstående brister. Rampen är bred men har för kraftig lutning vilket kan åstadkomma problem för vissa rörelsehindrade. De vita kontrastlapparna är bra, med de spräckliga "trädgårdsplattorna" fungerar inte som ledstråk för synsvaga. Pållaren är placerad på fel sida eftersom det naturliga ledstråket följer ytterkanten på gångvägen. Däremot kan kantstenen fungera som riktningsanvisare. Mittrefugen är ett annat problem för synskadade. När det saknas kantsten eller annan taktil markering så kan en synskadad helt missa refugen.
