## Översiktligt geotekniskt och bergtekniskt PM

### Kryddvägen Tyresö kommun

Uppdragsnamn  
**Kryddvägen**  
**Tyresö kommun**

Datum  
**2015-09-03**  
Rev. 2015-09-15

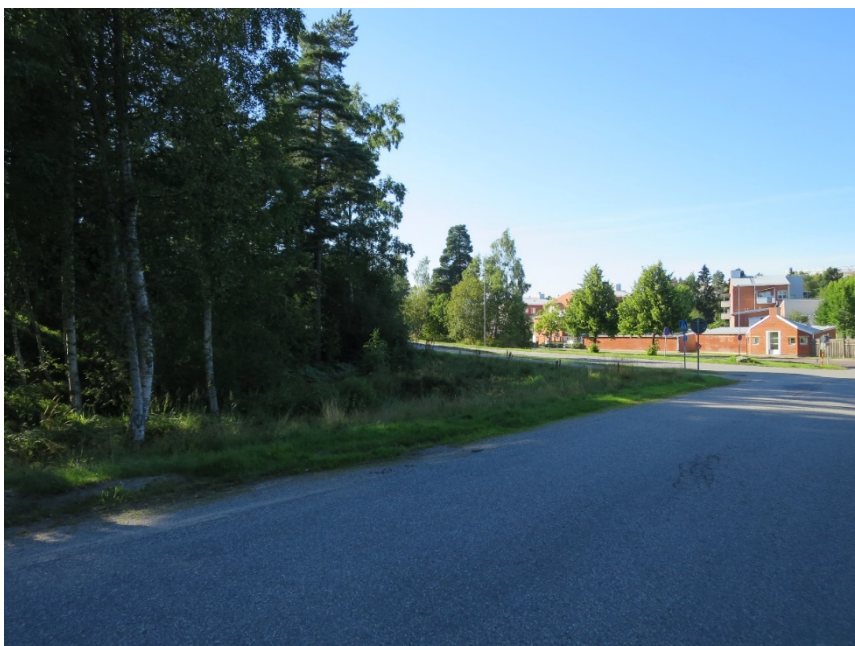
Marken i läget för de planerade husen utgörs idag av skogsmark som är bevuxen med träd och sly. Berg i dagen finns i större delen av det aktuella området, framförallt i de högre delarna av slänten. Det förekommer ytblock i området.

Figur 6.1: Vy norrut mot Farmarstigen.

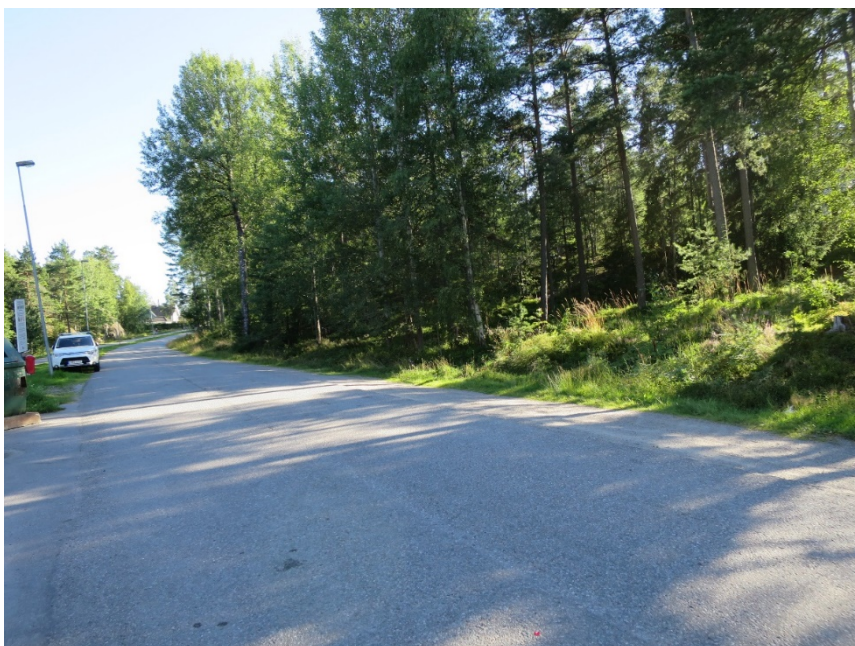
Figur 6.2: Vy söderut.

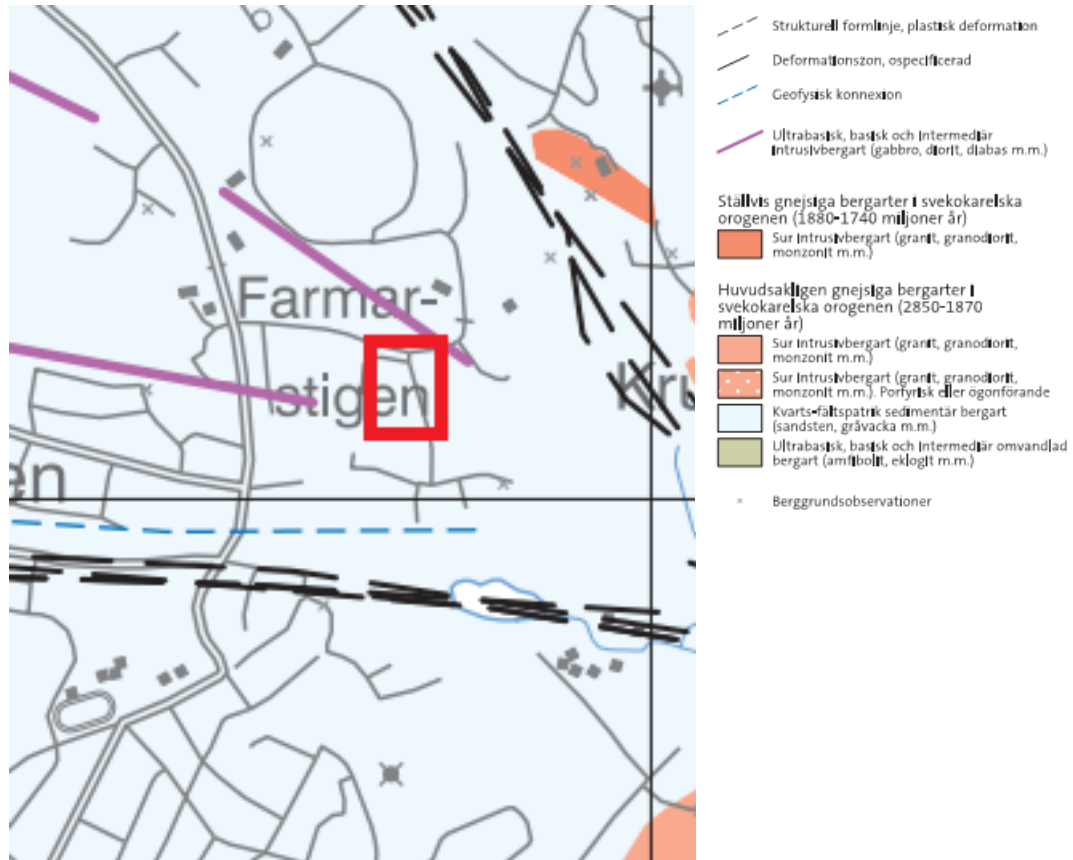
SGU:s berggrundsgeologiska karta över aktuellt område, se figur 7.1, samstämmer med den inom projektet fältmässiga tolkningen av geologin. Enligt berggrundskartan förekommer det även basiska bergarter (mörka, svarta bergarter) strax utanför projektområdet. I Stockholmsområdet brukar dessa bergarter ofta förekomma som

Figur 7.1: Berggrundskarta från SGU. Aktuellt område markerat med rödrektangel.

Området för den planerade nybyggnationen slutar huvudsakligen mot öster. Strax öster och precis norr om projektområdet finns det en NNV–SSO-lig respektive NV–SO-lig svacka. Dessa två svackor korsar varandra precis nordost om projektområdet. Enligt SGU:s berggrundskarta, figur 7.1, förekommer det öster och söder om projektområdet samt ovannämnda svackor NNV–SSO-liga respektive nästintill östvästliga ospecificerade deformationszoner. Dessa deformationszoners riktningar överensstämmer relativt väl med riktningarna på ovannämnda svackor. Svackorna kan indikera svaghetszoner i berggrunden, vilket innebär berg med sämre hållfasthet.

En sprickkartering av berget bör utföras för att utreda bergmassans sprickbild och därmed kravställning på bergschakt och bedömning av eventuellt behov av bergförstärkning.
