## **Upprustning och ombyggnad av Eriksdalsbadet sim- och idrottshall.**

Utredningsbeslut.

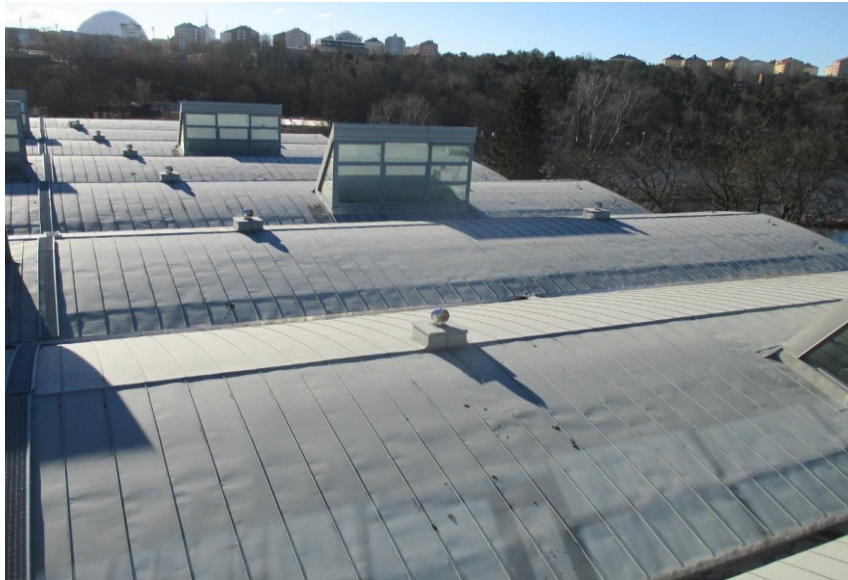
Analysresultatet av utredningen visar att skador och brister gäller både plåtfalsar, otätheter runt takbrunnar och kring de taklanterniner som finns på taket för ljusinsläpp. Otätheter i yttertaks-konstruktionen har orsakat läckage av regn och snö. De fjorton takrännorna i rostfri plåt som finns, uppvisar ett stort antal sprickor orsakade av rörelser i materialet. Brunnarna i dessa rännor fungerar inte tillfredsställande. Vid besiktningen konstaterades att isoleringen av lösull och mineralullsskivor var indränkta av fukt. Vilka åtgärder som behöver göras ska utredas vidare.

*Befintligt plåttak sett från Johanneshovsbron*

Utredningen visade att det nuvarande plåttaket behöver ersättas med en helt ny takkonstruktion, samtidigt som invändig tätning mot simhallen sker för att hindra varm och fuktig luft att tränga upp i takkonstruktionen. Takisoleringen är fuktskadad genom tidigare läckage och behöver bytas ut liksom vissa röt- och mögelskadade konstruktionsdelar.

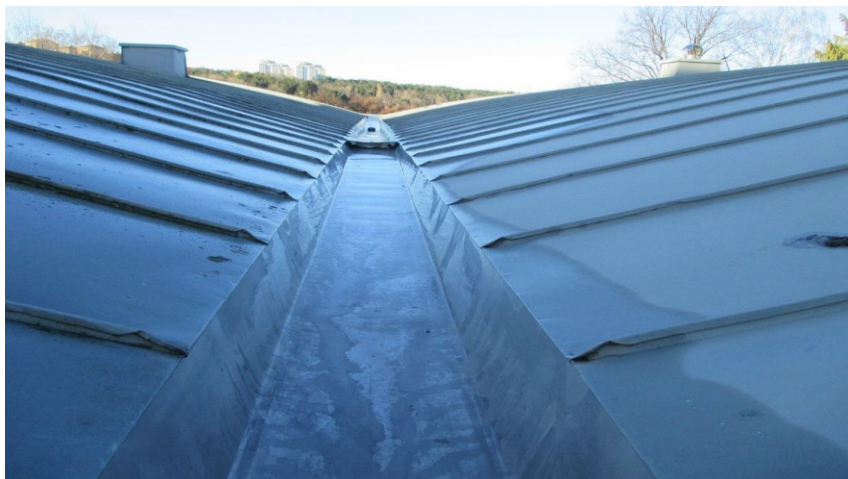
*De befintliga takrännorna uppvisar ett stort antal sprickor*

Takkonstruktionen medför för stora påfrestningar på ränndalarna under vintermånaderna, vilket genom snölastens rörelser i materialet bidrar till den sprickbildning som konstaterades vid besiktningen. På många av takfallen är takfalsarna undermåliga. Detta är i vissa fall orsakats i samband med snöskottning. Det medför en stor risk för vattenläckage, också kring taklanterninerna. Den totala takytan uppgår genom den vågformade utformningen till
