# Naturvärdesbedömning inför exploatering av Älvsjö 1:1, Hagsätra

2010-04-21

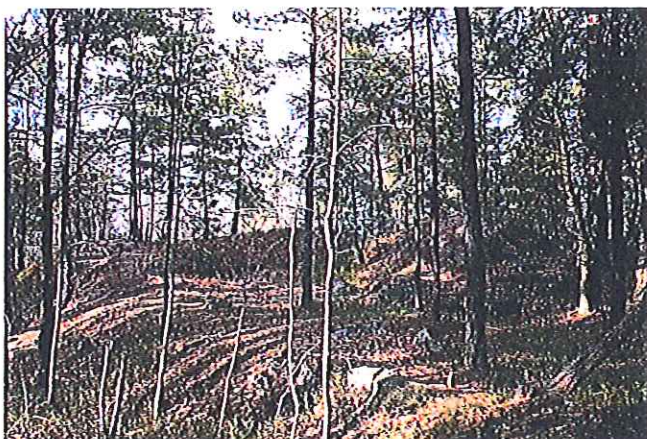
Det bedöms inte finnas några naturvärden av kategorierna 1-4 i Älvsjö 1:1. Hela området bedöms tillhöra klass 5. Hällmarkstallskogen i den nordvästra delen av området utgörs av ett bestånd tallar som delvis är av relativt hög ålder med pansarbark och vridna grenar. Död ved förekommer endast sparsamt men det finns framtida möjligheter för området att utvecklas till ett område med högre naturvärden med äldre tallar samt rikligare förekomst av död ved. För att naturvärdena ska kunna ökas är det bra om man låter hällmarkstallskogen sköta sig själv och undviker att ta bort död ved.

Bild 1. I kanten av hällmarkstallskogen.

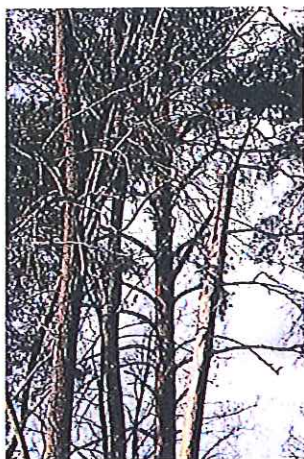
och mindre djur. Här finns också en del död ved som bl.a. används av hackspettar och olika insekter. Under byggprocessen kan det vara lämpligt att låta området vara inhägnat för att skydda träd och annan växtlighet. Vikten av att spara torrakor och död ved förklaras lämpligen för såväl byggherren som allmänheten genom att en informationsskylt om död ved sätts upp i anslutning till inhägnaden. Behöver träd fällas bör de inte transporteras bort utan bevaras och få utgöra grunden för en faunadepå, vilket innebär att den döda veden på ett prydligt sätt sparas och läggs strategiskt för att tillgodose bl.a. insekters behov av död ved. En sådan liten yta med informationsskylt kan också bli ett bra utflyktsmål för barnen i närliggande förskolor.

Bild 4. Torrakor med hackspettshål

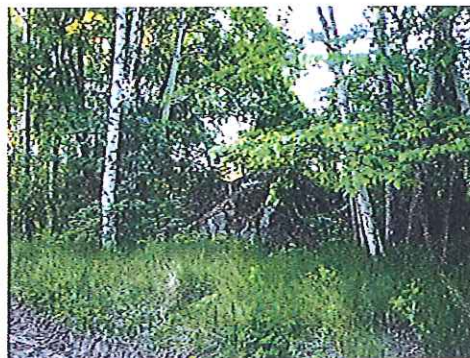
Bild 3. Bergshällen sticker fram ur bladverket.

att spara bergshällen samt de träd som växer där. Man slipper då spränga samtidigt som dungen ger skydd åt småfåglar

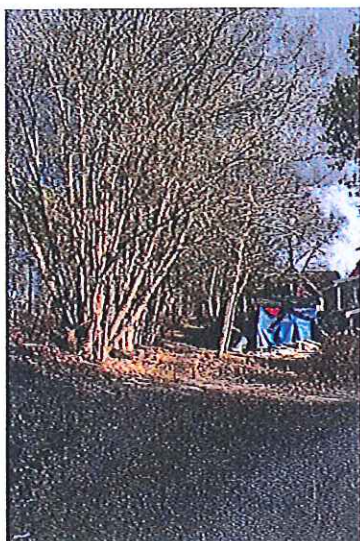
Bild 6. Idag går en naturlig stig längs med den östra delen av området.

För rekreationen är det viktigt att tillgängligheten mellan Rågsveds friområde och Älvsjöskogen finns kvar genom att behålla en tydlig gångväg genom det planlagda området. För att ytterligare tydliggöra det sammanhängande grönstråket vore det önskvärt att informationsskyltar sätts upp vid entréerna. På dessa kan det med fördel finnas en liten karta som visar hur man går för att komma till nästa grönområde. Genom att spara så många träd som möjligt längs med gångvägen i den södra kanten av området gynnas bl.a.

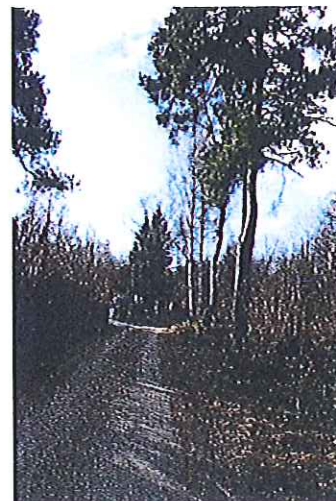
Bild 5. Spara träd längs med gångstråket.

småfåglar. I första hand rekommenderas att de träd som växer här idag men som inte är med på trädinventeringen sparas. Viktigt är att inte rötter och stammar skadas vid exploateringen. I mån av plats är det lämpligt att plantera bärande träd eller buskage längs med gångstigen för att få en grön stig samt kompensera för de träd som tagits ner. Som kompensation för kan även ytan utanför ledningen vid korsningen

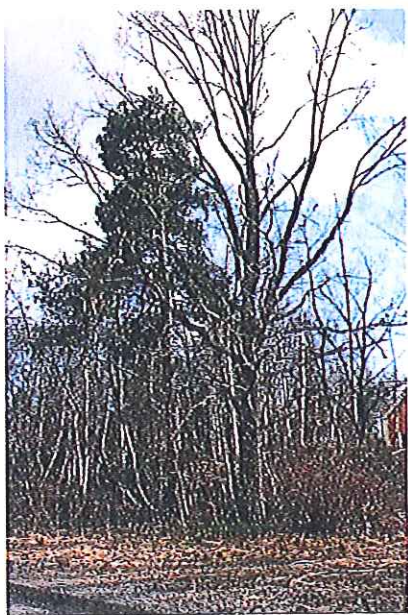
Bild 7. Se till att ekarna får plats att utvecklas, fäll den konkurrerande tallen och håll efter sly.

De flesta ekarna står idag trångt och får därmed för lite ljus. För att de ska ha en chans att utvecklas och åldras behöver de mer utrymme än de har idag. Det rekommenderas att konkurrerande träd tas ner samt att man årligen håller efter och röjer sly som kommer upp. Eftersom ekarna i fråga kommer att stå antingen vid parkeringar, hus eller gångvägar kommer de att behöva underhållsbekäras. Detta innebär att döda, skadade och sjuka grenar tas bort vilket görs dels för att trädet får en bättre chans att hålla sig friskt och ge plats för återväxt, dels görs det av säkerhetsskäl.

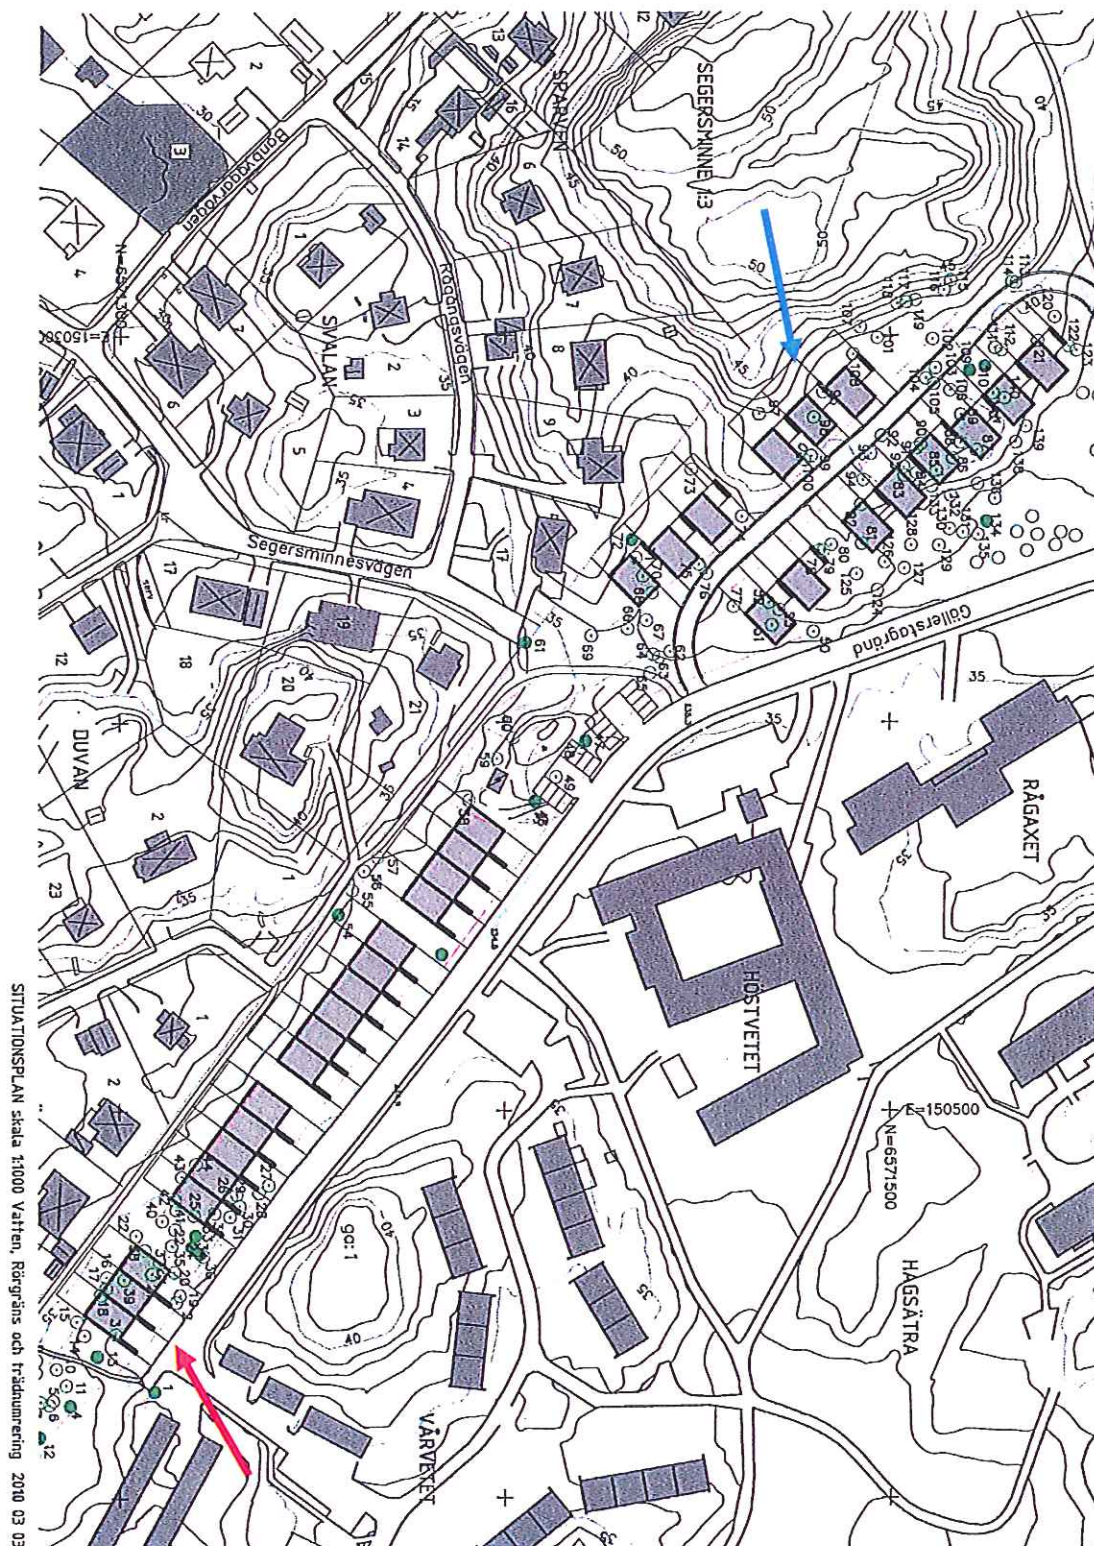
Bilaga 1. Situationsplan över det aktuella området med inmätta träd. Den blåa pilen visar husen vid hållmarken och pilen som är röd visar den mindre bergshällen som enligt förslag bör sparas.

Den östra delen av området som ska bebyggas ligger i en sänka och kommer att behöva höjas till samma nivå som vägen när området ska bebyggas. Enligt situationsplanen (se bilaga 1) blir det därför svårt att spara de träd som är tänkta mellan de två första huslängorna sett österifrån. Istället rekommenderas att den lilla bergshäll som ligger där de tre första husen är planerade bevaras. Genom att anpassa husen mer efter hur naturen och topografin ser ut och inte bygga i sammanhängande längor blir det möjligt
