## Bilaga nr 2

### Detaljerad problembeskrivning för cyklister

Nedan beskrivs identifierade problem för gång- och cykeltrafiken på sträckan mellan Stadshusbron och Vasabron.

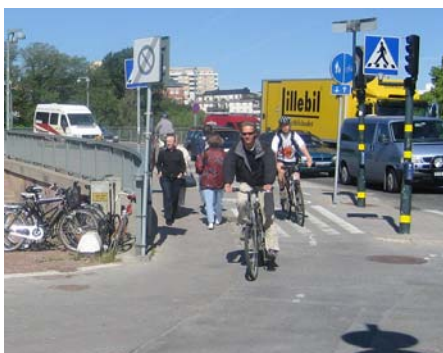
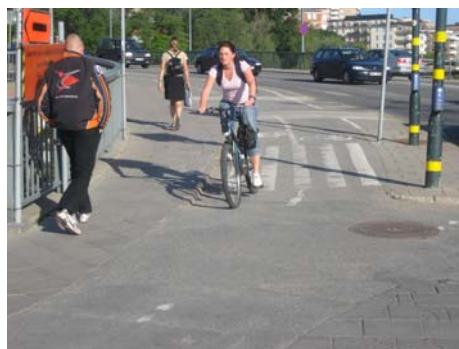
*Bild 1-2 Trång passage för gående och cyklister är ett problem för framkomlighet, trygghet och säkerhet.*

Under vissa tider är det stora mängder gående och cyklister i båda riktningar vid Stadshusbron. Utformningen är idag trång och ytan till Tegelbackenområdet räcker inte till, vilket utgör ett problem för framkomlighet, trygghet och säkerhet, se bild 1-2 ovan.

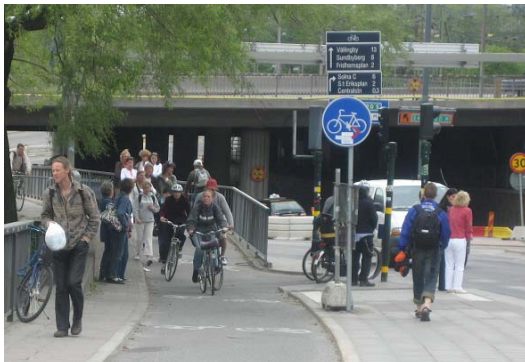
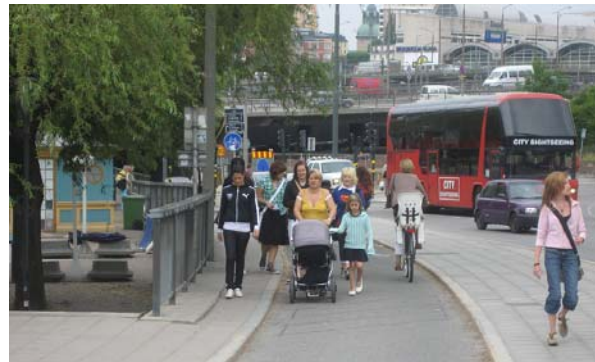
*Bild 3-4 Gående går i cykelbanan*

Gångbanan på denna sträcka vid Tegelbacken är mycket smal och klarar inte av den stora mängd gående som finns i området. Otydlig utformning och den smala gångbanan leder till att gående ofta går i cykelbanan, vilket är ett framkomlighets- och säkerhetsproblem, se bild 3-4 ovan. Cyklisterna blir frustrerade av ”felgående” och det är ibland en säkerhetsrisk för cyklister och gående då cyklister inte förväntar sig att gående stegar rakt ut på cykelbanan utan att se sig för efter att har gått över övergångsstället. Gående använder även refugen norr om cykelbanan.

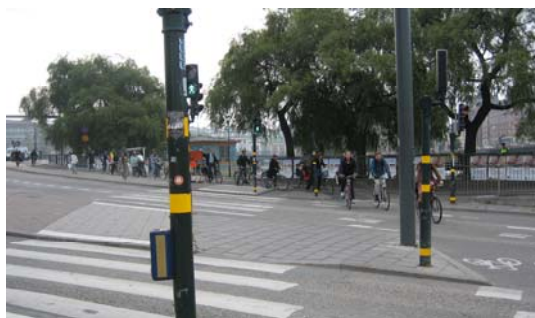
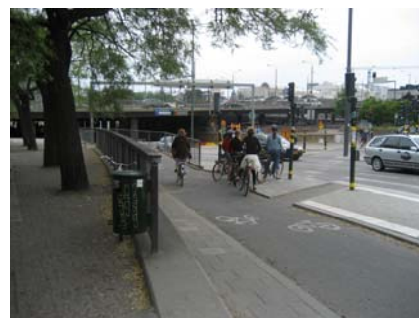
Ett annat problem är att det i rusningstid inte finns tillräckligt med plats för cyklister att vänta vid övergångsstället när det är rött ljus, se bild 5-6 nedan. Detta innebär att cyklisterna blockerar för andra cyklister som passerar området på cykelbanan eller gör cykelbanan trängre vilket leder till incidenter och framkomlighetsproblem. Vidare räcker inte gröntiden till för att samtliga cyklister ska hinna passera under ett omlopp. Detta gör att kvarvarande cyklister kommer i konflikt med övrig cykeltrafik på den smala cykelbanan.

*Bild 5-6 Plats saknas för cyklister att vänta vid övergångsstället när det är rött ljus, vilket skapar blockeringar.*

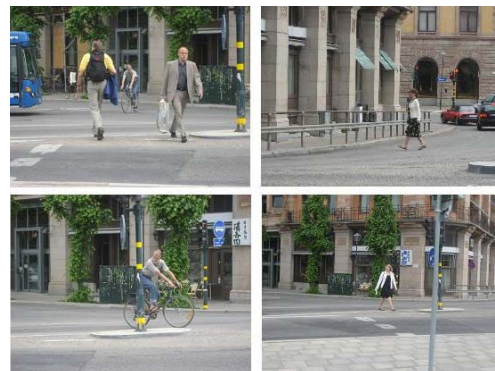
*Bild 7-8 Platser där GC-trafikanter (framförallt gående) korsar gatan där det idag inte finns ett övergångsställe*

Ett trafiksäkerhetsproblem vid Vasabrons norra landfäste är att gående och cyklister korsar gatan på "icke-avsedda" platser för att komma till och från hållplatsen och för att korsa Fredsgatan. Se bild 7-8 ovan. Övergångsställe saknas på platsen.

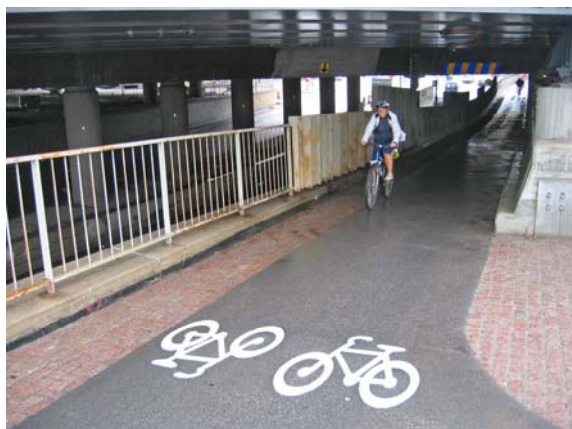
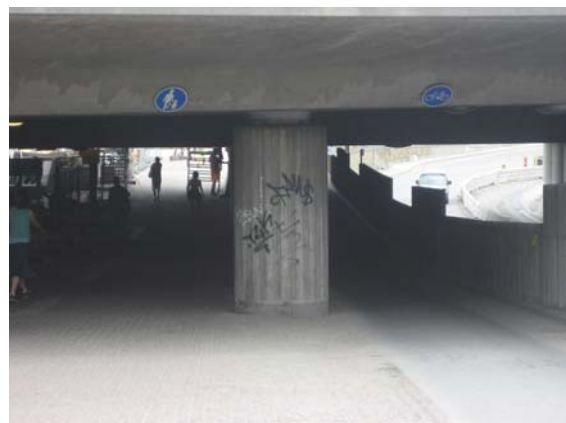
*Bild 9-10 För smal cykelbana för flödet av cyklister. Belysningen är bristfällig.*

Under Centralbron är cykelbanan för smal för det flöde av cyklister som cyklar här. Belysningen är bristfällig och räcket utgör en fara vid eventuell påcykling på grund av dess utformning. Se bild 9-10 ovan.

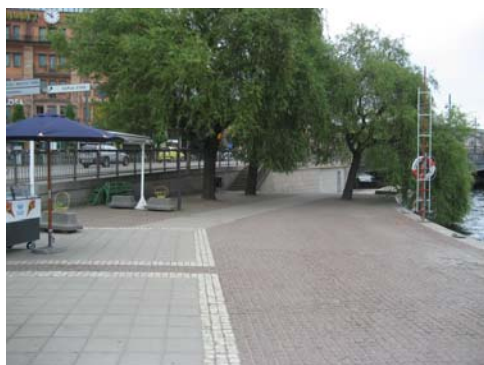
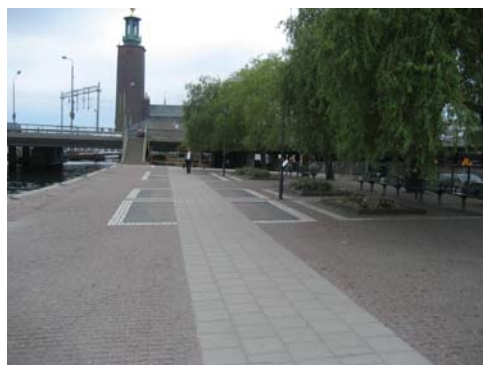
*Bild 11-12*

Anslutning via plattor saknas för gående (speciellt funktionshindrade) mellan kajen och övergångsstället vid Tegelbacken. Se bild 11-12.

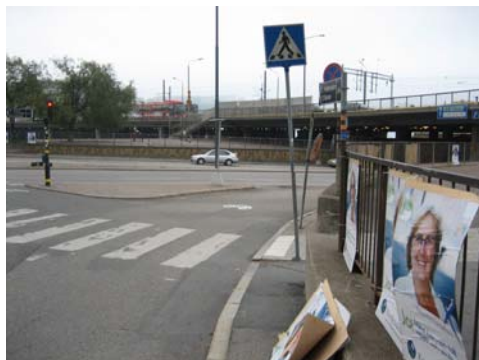
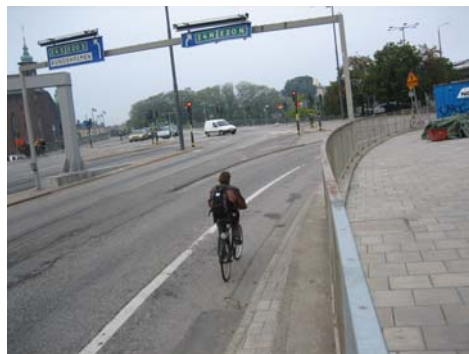
*Bild 13-14*

Befintligt cykelfält utmed stödmuren på norra sidan av Tegelbacken är otydligt målat, se bild 13-14 ovan.
