Till  
Trafik- och renhållningsnämnden  
2011-02-17

## **Tegelbacken, åtgärder för gång- och cykeltrafik. Genomförandebeslut.**

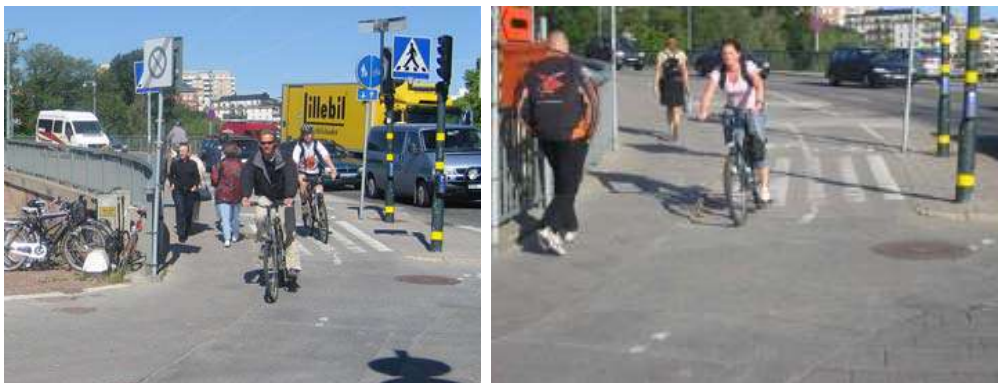
Bild 1, 2 Trång passage för gående och cyklister är ett problem för framkomlighet, trygghet och säkerhet.

Under vissa tider är det stora mängder gående och cyklister i båda riktningar vid Stadshusbron. Utformningen är idag trång och ytan räcker inte till, vilket utgör ett problem för framkomlighet, trygghet och säkerhet.

1. Vid Stadshusbron breddas gång- och cykelbanan och görs rakare genom att landfästet på bron mot kajsidan breddas. Detta leder till ökad framkomlighet. Åtgärderna medför att ny stödmur behöver byggas. Refugen mellan körbanorna byggs om för att bättre ansluta till ny utformning på kajsidan.

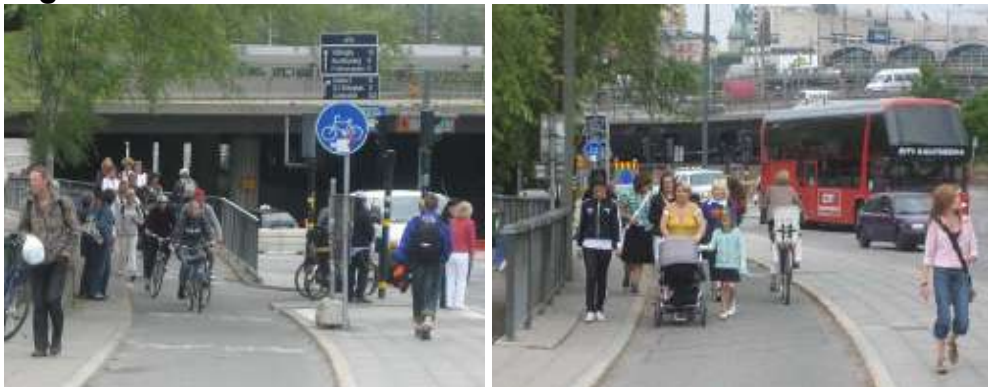
Bild 3,4 Stora flöden av gående och cyklister som ska korsa Tegelbacken

Gångbanan på denna sträcka vid Tegelbacken är mycket smal och klarar inte av den stora mängd gående som finns i området. Den smala gångbanan gör att fotgängare ofta går i cykelbanan, vilket leder till framkomlighets- och säkerhetsproblem. Cyklister blir frustrerade av "felgående" och det är en säkerhetsrisk när gående går ut på cykelbanan utan att se sig för efter att ha gått över övergångsstället.

3. Belysningen under bron förbättras bland annat för att öka tryggheten.
4. Vid Tegelbacken breddas cykelbanan genom att stödmuren flyttas ut mot körbanan. Utformningen för gående tydliggörs genom att höjdskillnaden mellan cykelbanan och kajen justeras. Ny plattbeläggning leder gående bort mot övergångsstället istället för att de leds ner i cykelbanan.

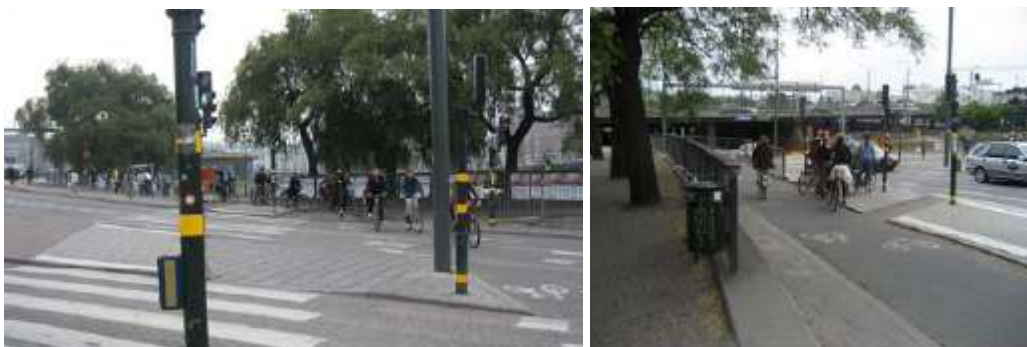
Ett annat problem är att det i rusningstid inte finns tillräckligt med plats för cyklister att vänta vid övergångsstället när det är rött ljus, se bild 5-6 nedan. Detta innebär att cyklisterna blockerar för andra cyklister som passerar området på cykelbanan eller gör cykelbanan trängre vilket leder till incidenter och framkomlighetsproblem. Vidare räcker inte gröntiden till för att samtliga cyklister ska hinna passera under ett omlopp. Detta gör att kvarvarande cyklister kommer i konflikt med övrig cykeltrafik på den smala cykelbanan.

Bild 5 och 6 Plats saknas för cyklister att vänta vid övergångsstället när det är rött ljus, vilket skapar blockeringar.

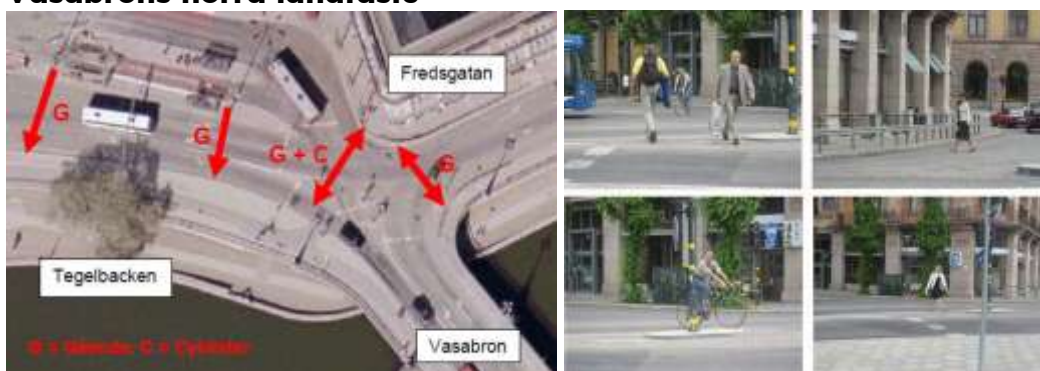
Bild 7-8 Platser där GC-trafikanter (framförallt gående) korsar gatan där det idag inte finns ett övergångsställe

Ett trafiksäkerhetsproblem vid Vasabrons norra landfäste är att gående och cyklister korsar gatan på "icke-avsedda" platser för att komma till och från

hållplatsen och för att korsa Fredsgatan. Se bild 7-8 ovan. Övergångsställe saknas på platsen.

5. Förbättring för kollektivresenärer sker i och med anläggandet av ett nytt övergångsställe mellan hållplats och gångbana.
6. Gång och cykelstråket mellan Vasabron och Centralbron breddas med betongplattor och markeras med cykelsymboler

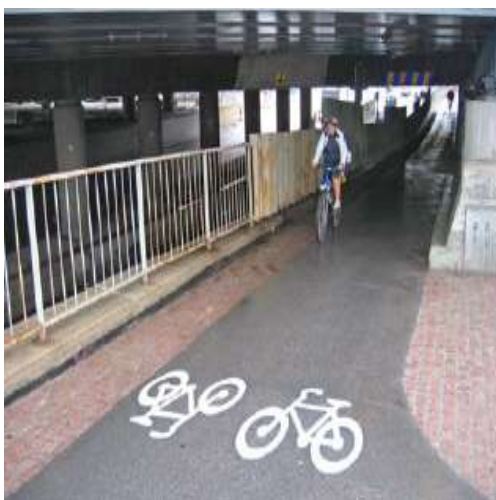
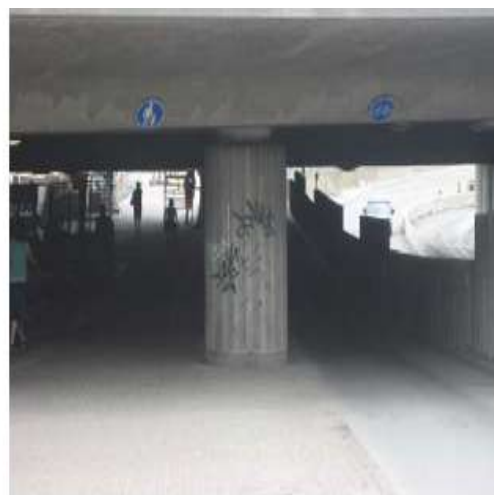
Bild 9-10. Cykelbanan under Centralbron på kajsidan östlig och västlig riktning. För smal cykelbana för flödet av cyklister. Belysningen är bristfällig.

Under Centralbron är cykelbanan för smal för det flöde av cyklister som cyklar här. Belysningen är bristfällig och räcket utgör en fara vid eventuell påcykling på grund av dess utformning.

2. Under Centralbron breddas cykelbanan ut mot stödmuren på sträckan. Räcket utmed cykelbanan byts ut mot ett mindre aggressivt som monteras på utsidan av stödmuren vilket då möjliggör breddning av cykelbanan.
