Till  
Trafik- och renhållningsnämnden  
2013-05-20

## **Trafikantsäkerheten vid Högdalens tunnelbanestation. Svar på skrivelse från Malte Sigemalm (S).**

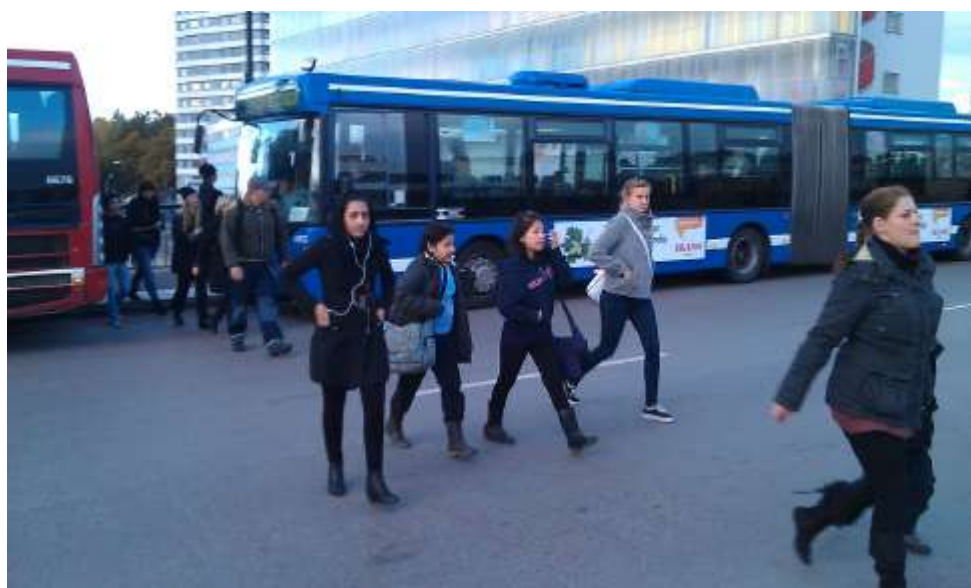
Bild 4: Foto vid hållplatsen på Skebokvarnsvägen

Den sydligaste busshållplatsen är lokaliserad på Skebokvarnsvägen där vanlig fordonstrafik är tillåten, se bild 2. När bussarna släpper av resenärer korsar dessa Skebokvarnsvägen utan att använda övergångsstället som är placerat en bit framför bussen, se bild 4.

Skebokvarnsvägen är bred och en buss kan med lätthet passera bussar som står vid hållplatserna på ömse sidor om vägen. När fotgängare springer över gatan framför eller bakom bussen kan det vara svårt för förbipasserande bilister eller bussförare att upptäcka de gående. Att styra om de gående till befintliga övergångsställen tycks svårt eftersom hela den södra sidan används som busshållplats.

Utredning av en eventuell breddning av gångbanan på Skebokvarnsvägens södra sida och den södra plattformen

Kontoret har för avsikt att utreda möjligheten att bredda gångbanan på Skebokvarnsvägens södra sida och den södra plattformen under 2013 för att möjligen ytterligare förbättra trafiksäkerheten.

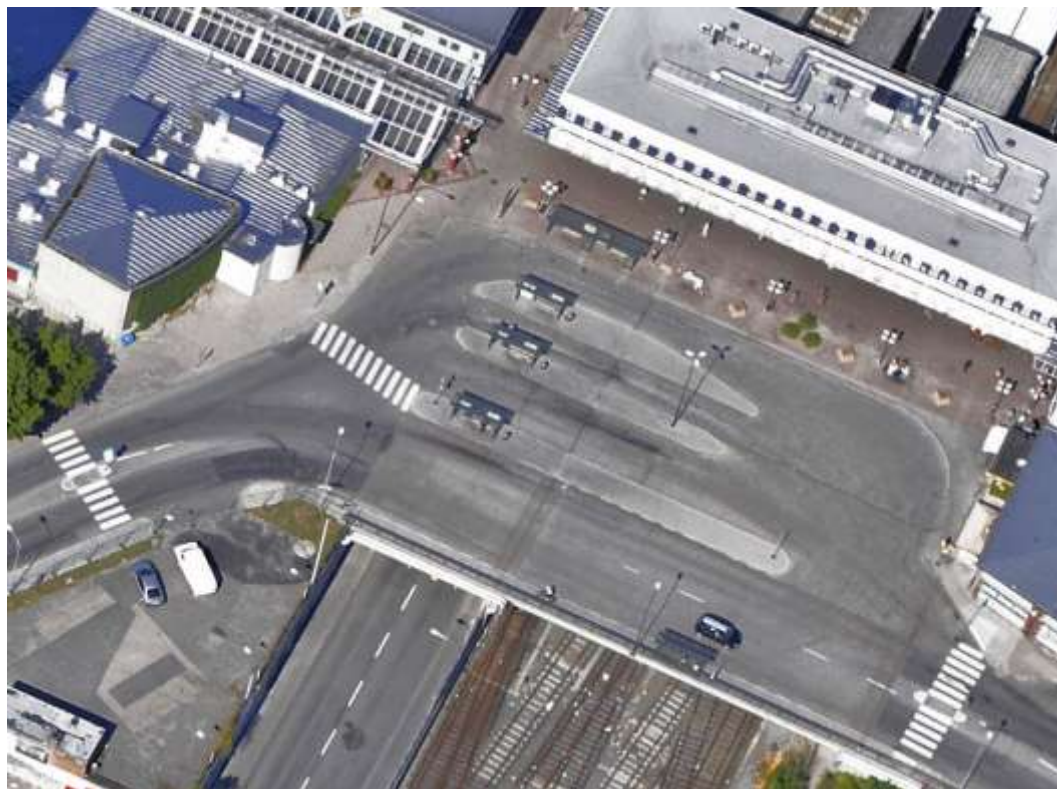
Bild 6: Foto över Högdalens bussterminal

Sikten för busstrafiken vid terminalen är god och då det krävs en svängrörelse för busstrafiken att köra in på terminalen bör även hastigheten vara låg, se bild 6. Busstrafiken färdas alltid från ett och samma håll vilket gör att fotgängarna vet vilket håll de ska titta åt innan de korsar busstrafikens körbana.
