## Ansökan om tillstånd för schaktning och nedtagning av träd vid ombyggnad av södra delen av Sättravarvsvägen

# TRÄDVÄRDERING

## **Sätravarvsvägens utbyggnad**

## **Ekologisk och kulturhistorisk bedömning av vegetationsslänt inför breddning av väg, Sätmaskogens naturreservat**

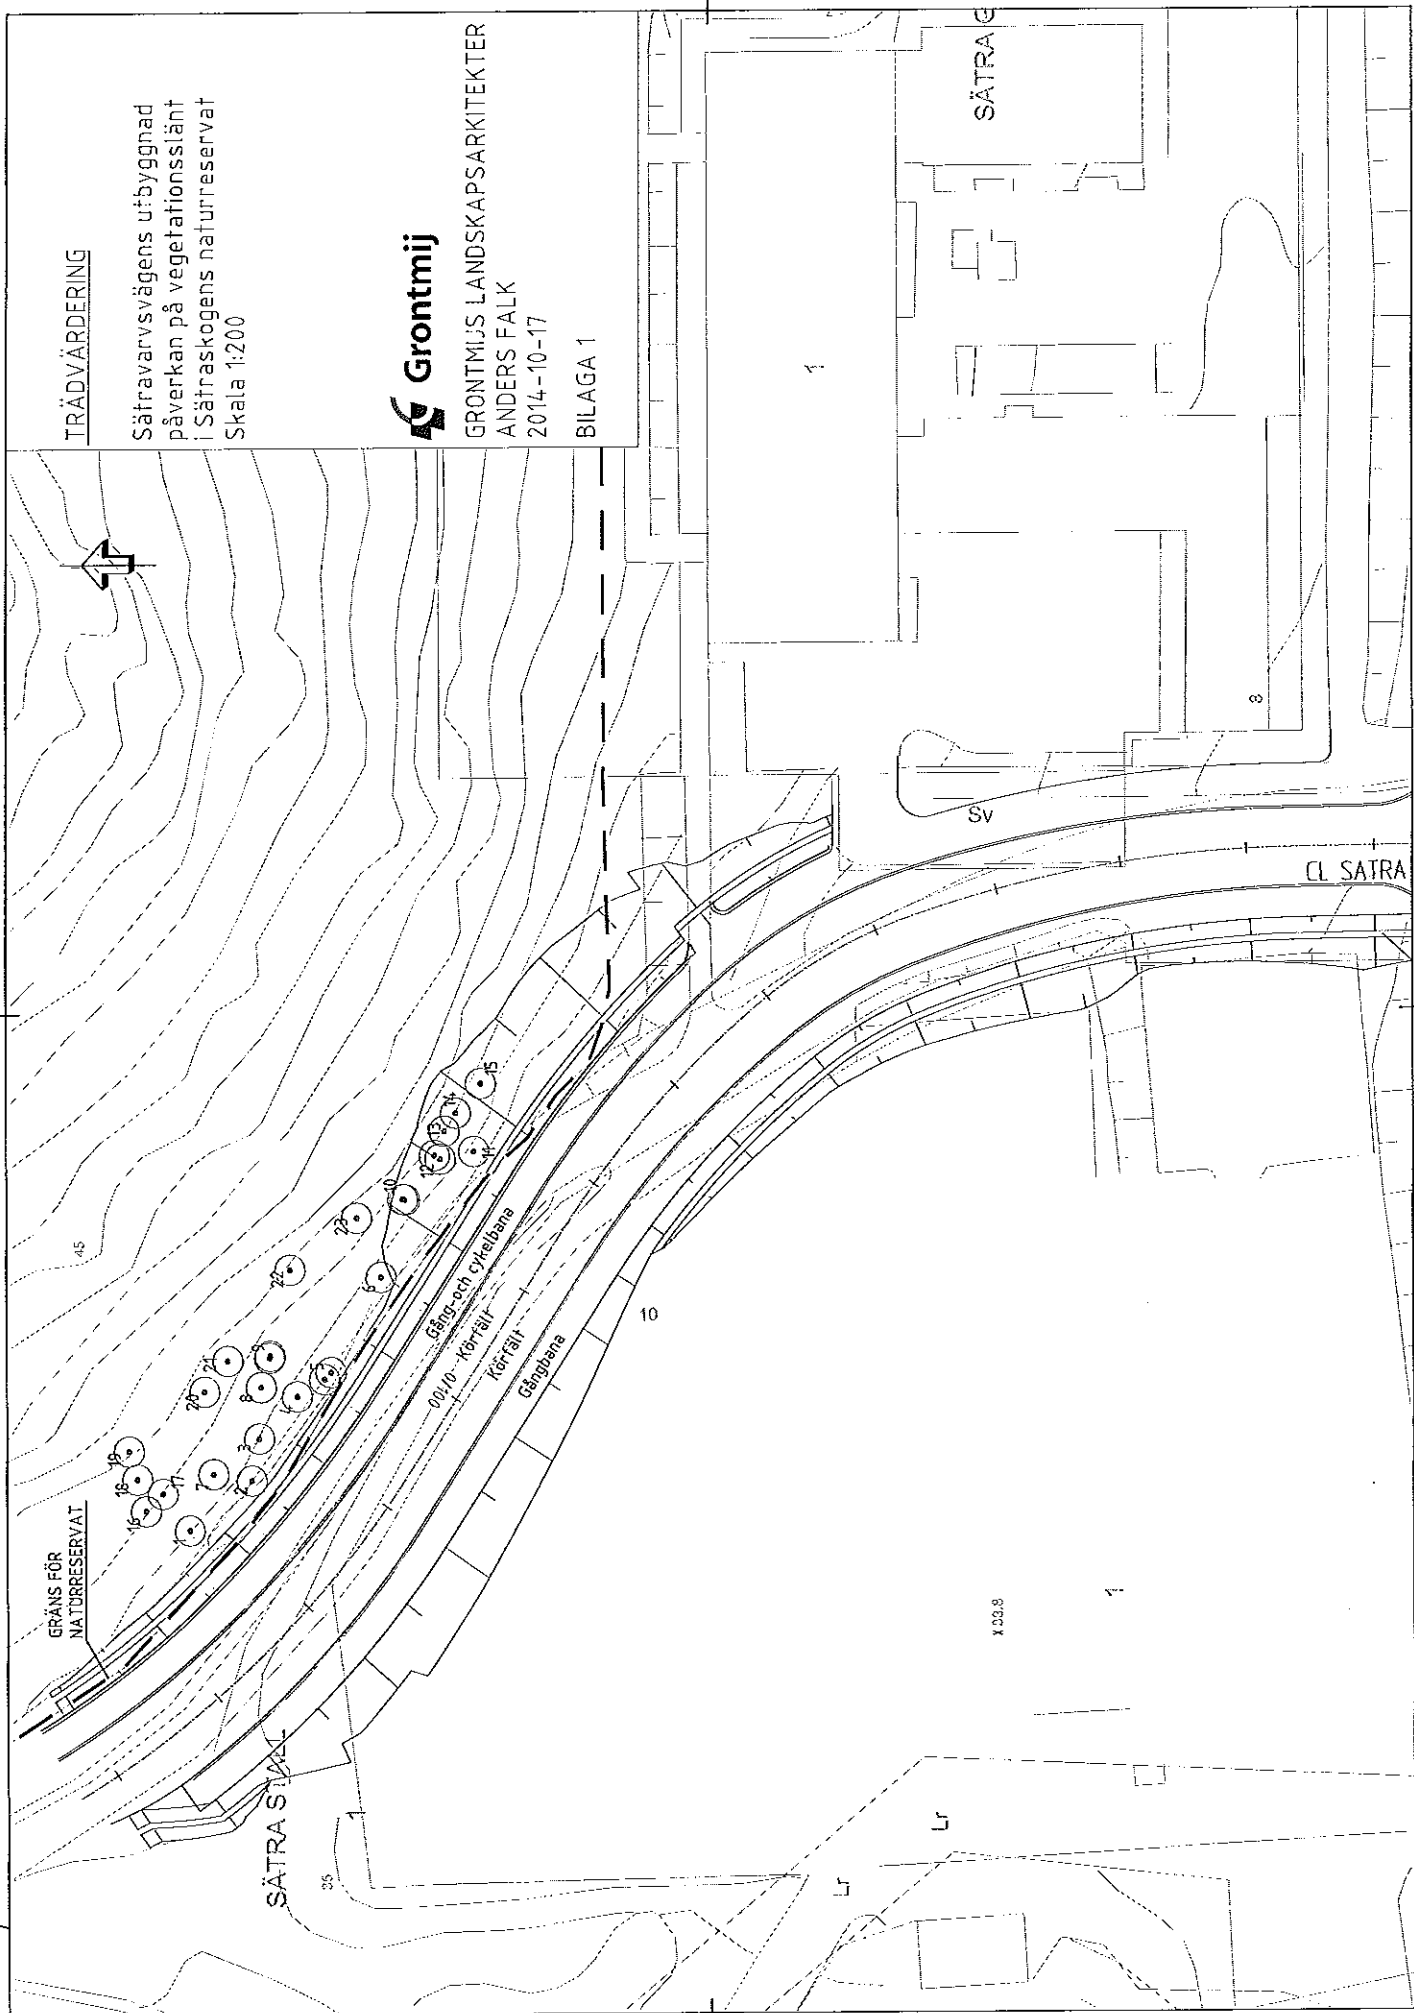
BILAGA 1

Sätravägens utbyggnad  
påverkan på vegetationslänt  
i Sättraskogens naturreservat  
Skala 1:200

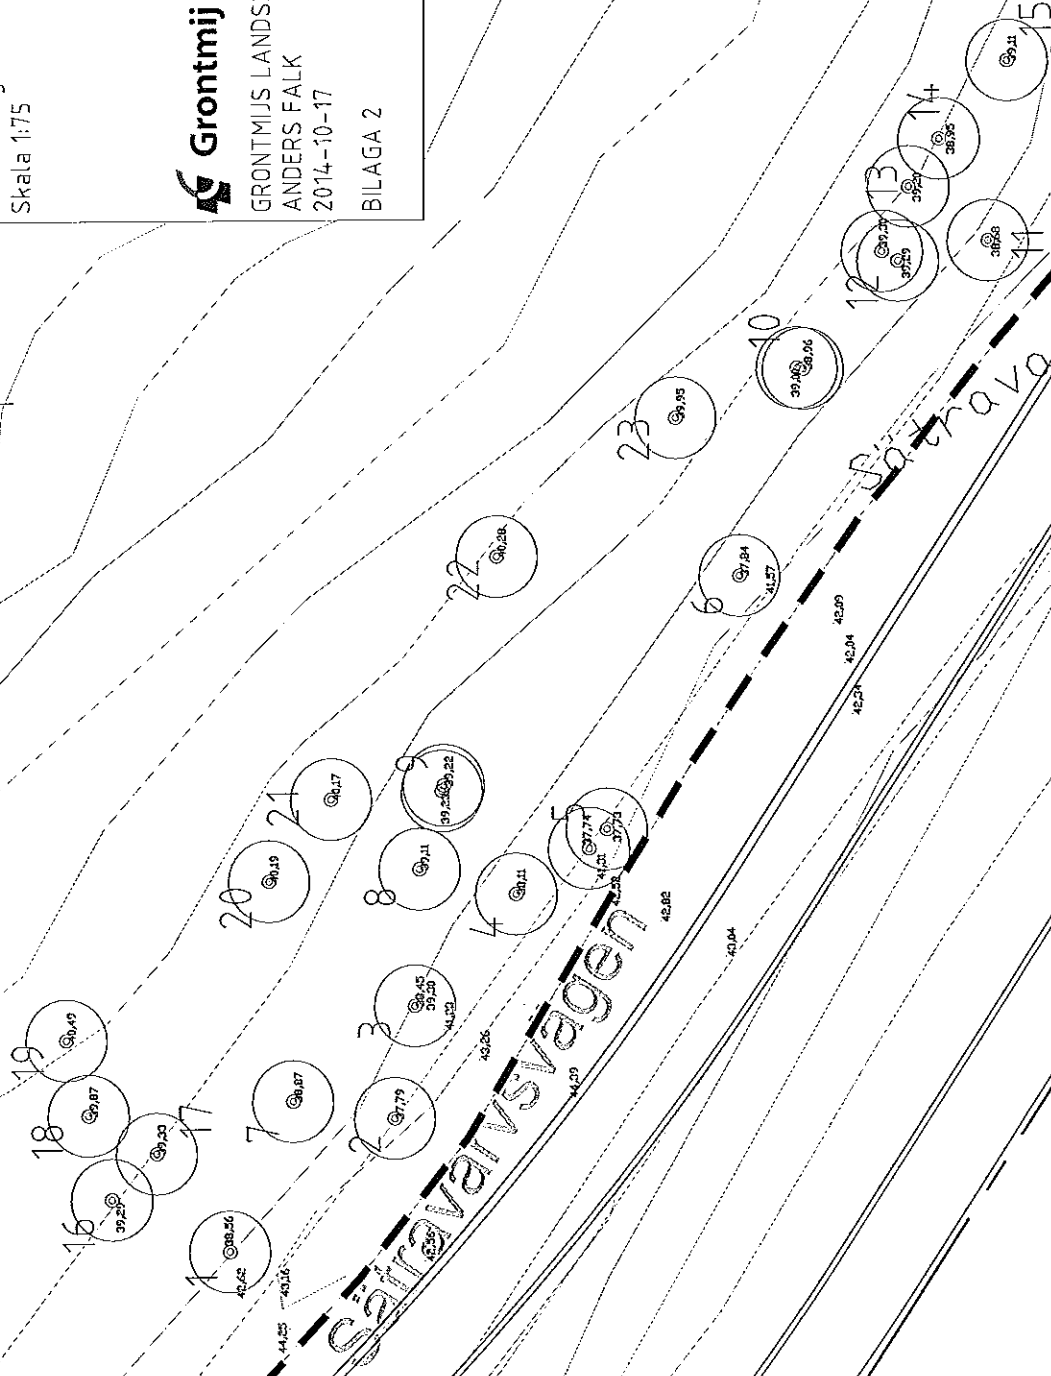
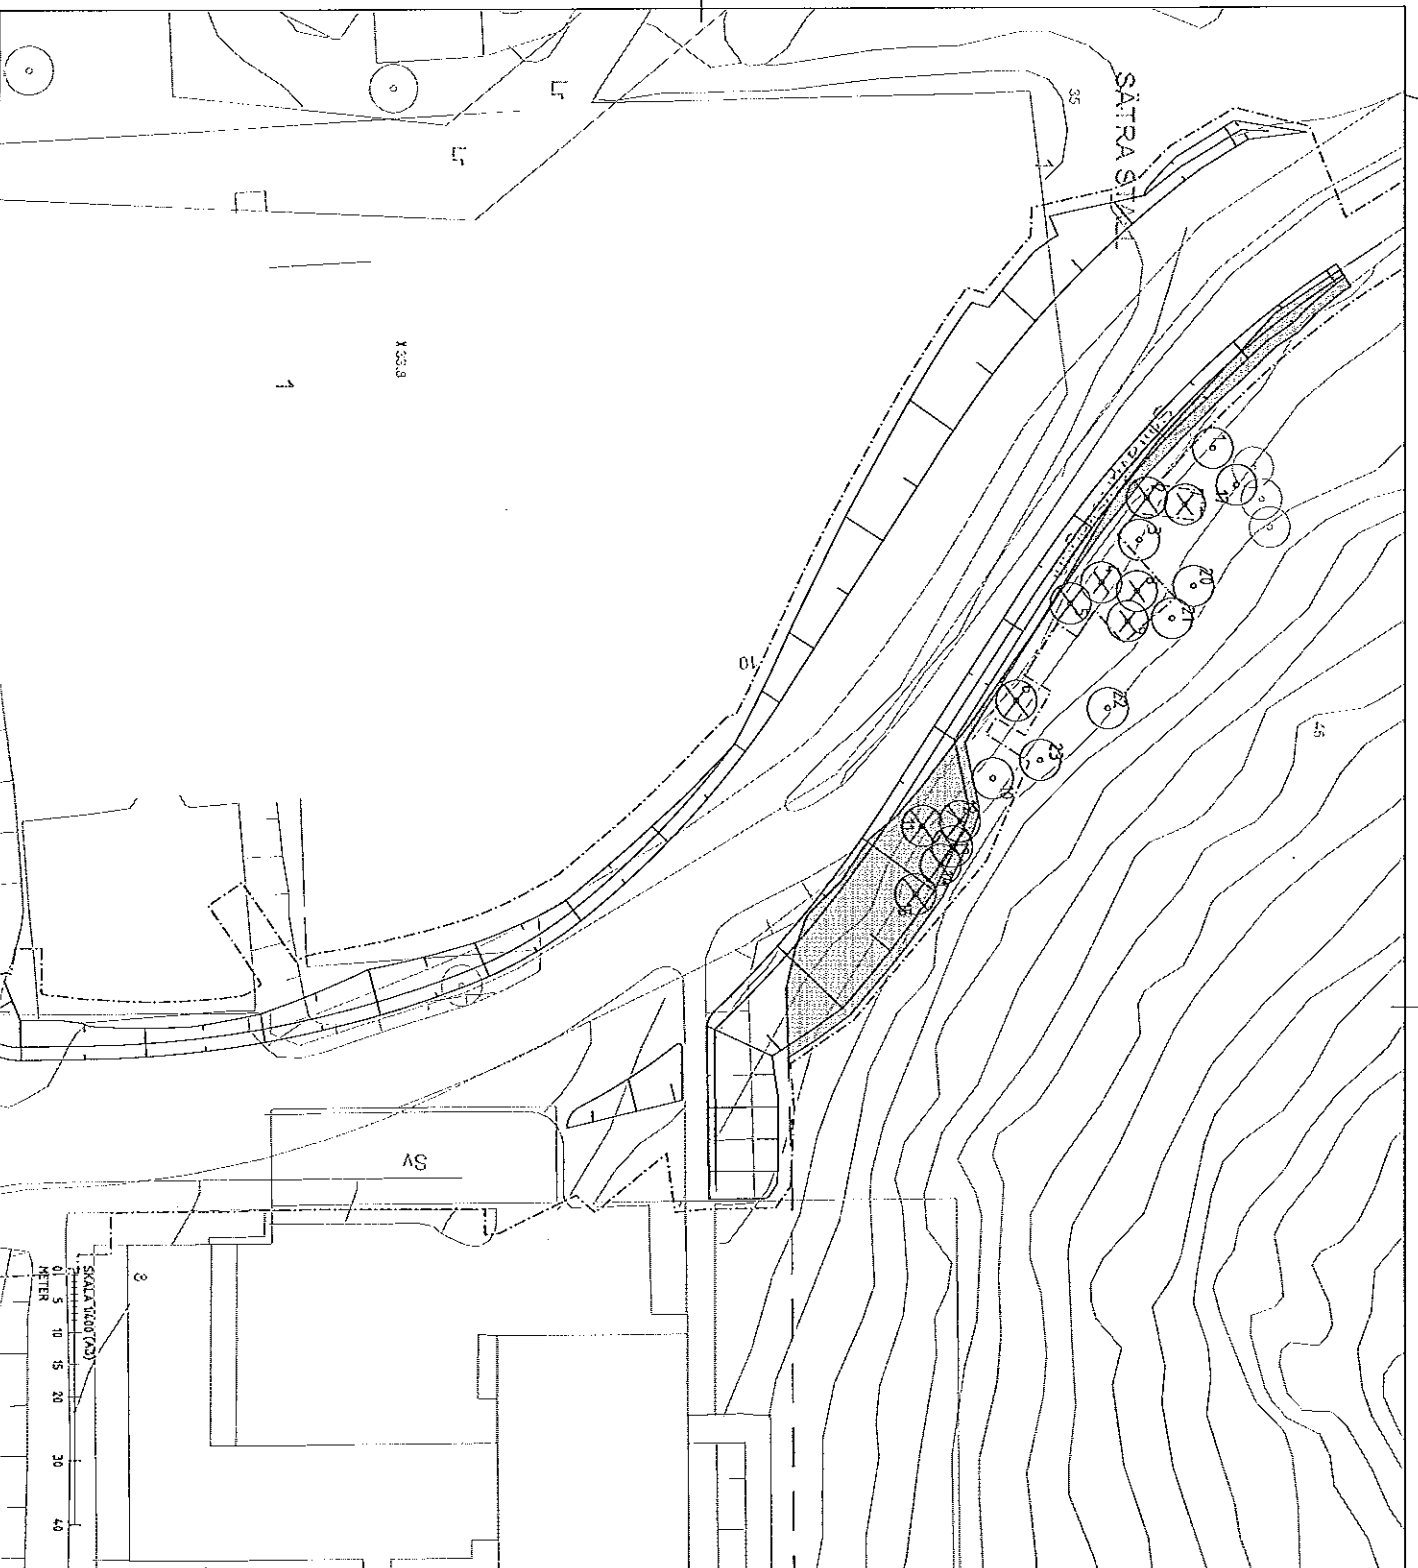
GRONTMIJ LANDSKAPSARKITEKTER  
ANDERS FALK  
2014-10-17  
BILAGA 2

Sätravärvägens utbyggnad  
påverkan på vegetationslänt  
i Sätraskogens naturreservat  
Skala 1:75

- Arbetsområdesgränser
- Gränser för naturreservat
- Område från naturreservat som påverkas av vägbeslag
- Berörda träd
- Träd som tas bort pga vägbeslag
- Träd som fällas tas bort pga dålig kondition

8 träd behöver tas bort pga vägutbyggnaden (nr 2, 5, 6 och nr 11 – 15 enligt numrering bilaga 2). Nr 11-15 står ovanför den eroderade slänten. Detta ger projektet möjlighet att minska lutningen på denna del av slänten och därmed stabilisera den nu erosionsbenägna marken. Inga av träden som avverkas har bedömts ha stort bevarandevärde. Övriga träd i slänten har bedömts ligga bortom påverkan för byggnationen. I samband med bygget föreslås också att fyra träd som ligger nära vägen och som påvisar tydliga skador avverkas för att befrämja kringliggande träds utveckling. (nr 4, 7, 8 och 9 enligt numrering bilaga 2). Fyra till sex nya träd planteras i slänten och marken besås med gräsfrö av främst svingel-arter. Befintlig jord som omhändertas vid schakt används som växtjord för gräsytor.

Åtta stycken av släntens träd förutsätts behöva avverkas på grund av vägbygget (nr 5, nr 6, nr 10 – 15 enligt numrering på bilaga 2 och tabell ovan).

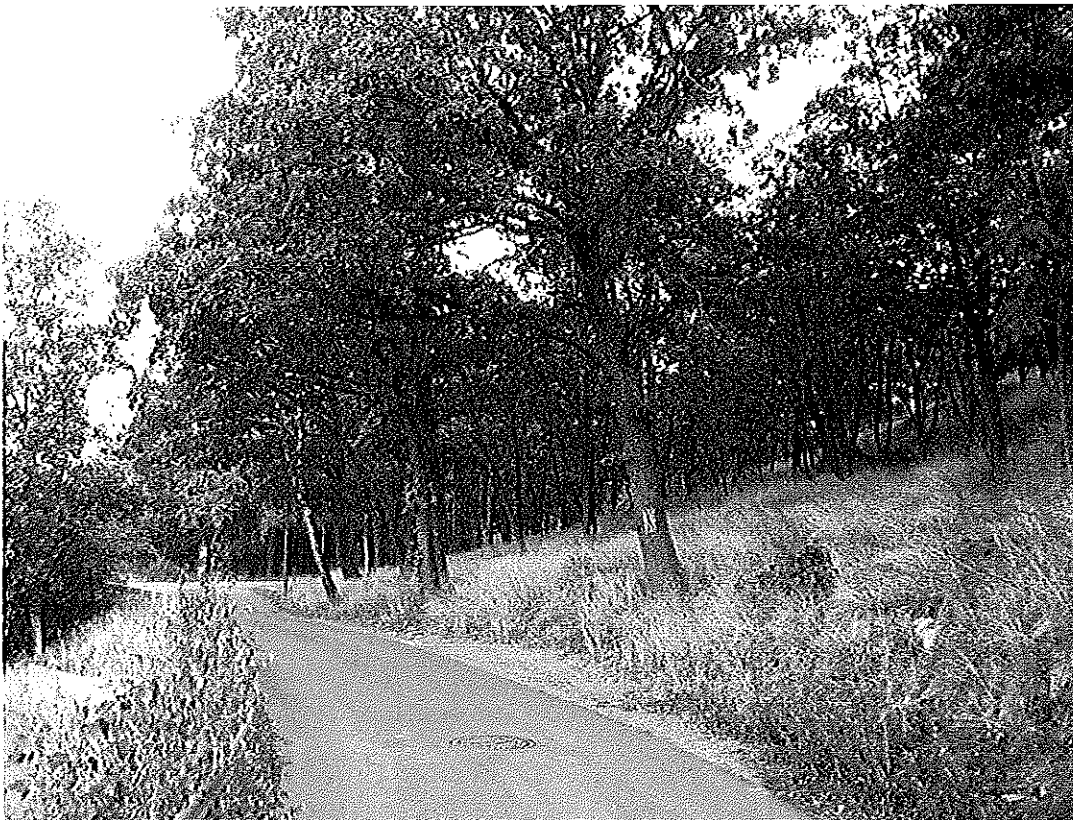
Slänt norrut, träd nr 6 i förgrunden och nr 5 därefter. Båda behöver troligen avverkas.

| Nr | Art | Stamdiam. | Värde | Bedömd påverkan |
|---|---|---|---|---|
| 6 | Ek | 50 cm | 3+ | Ett av släntens visuellt viktigare träd. Sträcker ut en gren över vägen. Står mycket nära vägschakten. Förutsätts behöva tas bort. Okulär besiktning och bedömning görs i samband med schakt. |

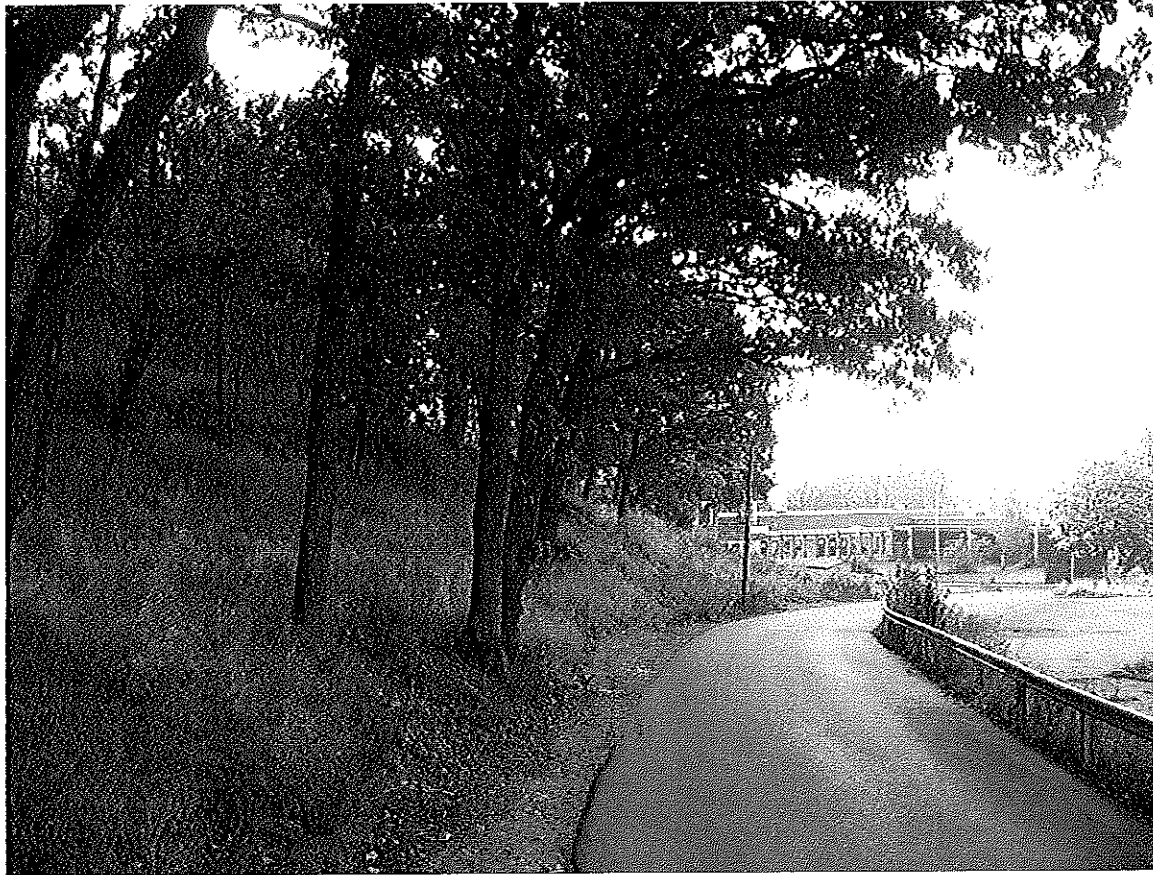
Slänt söderut, träd 4 och 5 (två-stammig närmast vägen) i förgrunden. Nr 5 behöver troligen tas bort.  
Nr 4 föreslås tas bort pga dålig utveckling.

| Nr | Art | Stamdiam. | Värde | Bedömd påverkan |
|---|---|---|---|---|
| 4 | Ek | 20 cm | 2 | Trängd, undertryckt, dåligt utvecklad med sned växt. Föreslås tas bort. |
| 5 | Ek,<br>2-stammig | 30 cm<br>30 cm | 3+ | Ett av släntens visuellt viktigare träd. Sträcker ut en gren över vägen. Står mycket nära vägschakten. Förutsätts behöva tas bort. Okulär besiktning och bedömning görs i samband med schakt. |

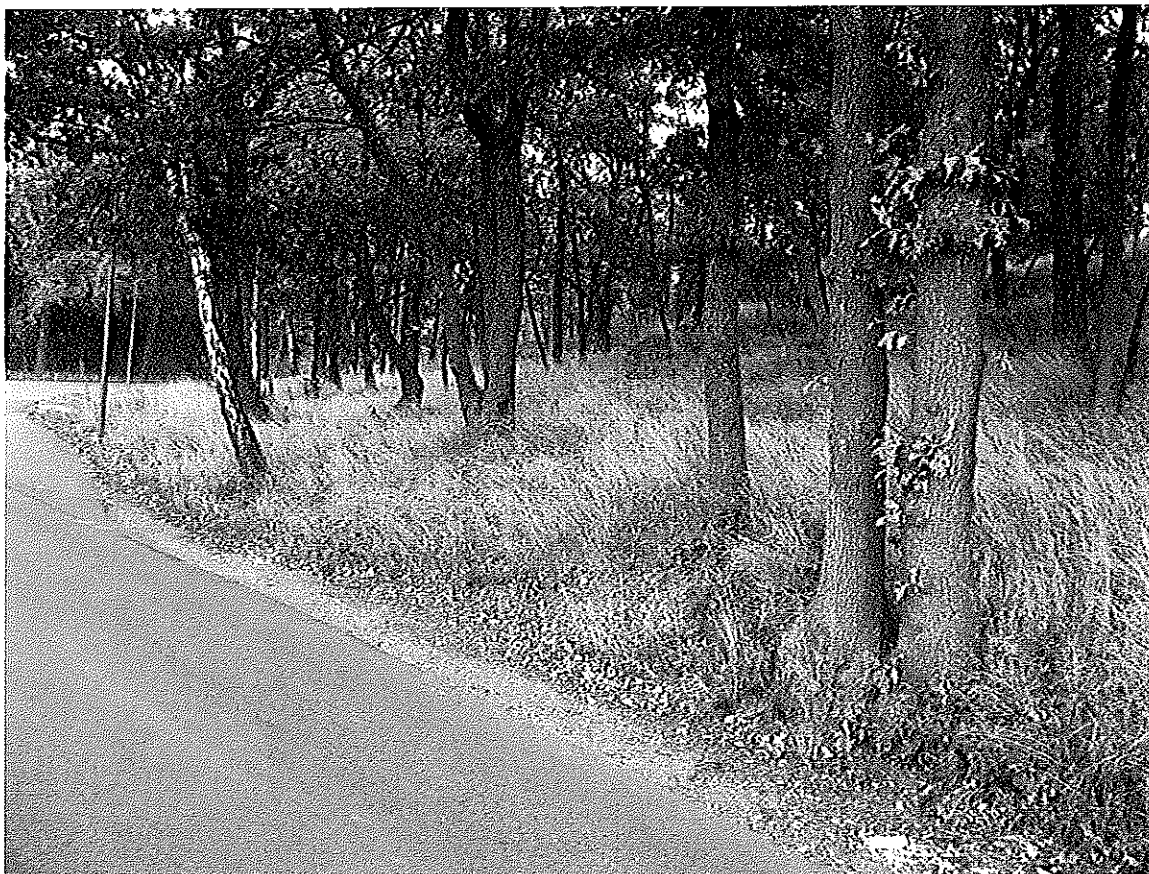
Träd nr 2 (björk), 3 (trestammig ek), 4 (ek) och 5 (tvåstammig ek)

Nr 2 måste tas bort. Nr 5 måste troligen tas bort. Nr 4 föreslås tas bort pga dålig utveckling.

| Nr | Art | Stamdiam. | Värde | Bedömd påverkan |
|---|---|---|---|---|
| 2 | Björk | 25 cm | 2- | Torrt, underutvecklat träd. Måste tas bort pga vägbygget. |

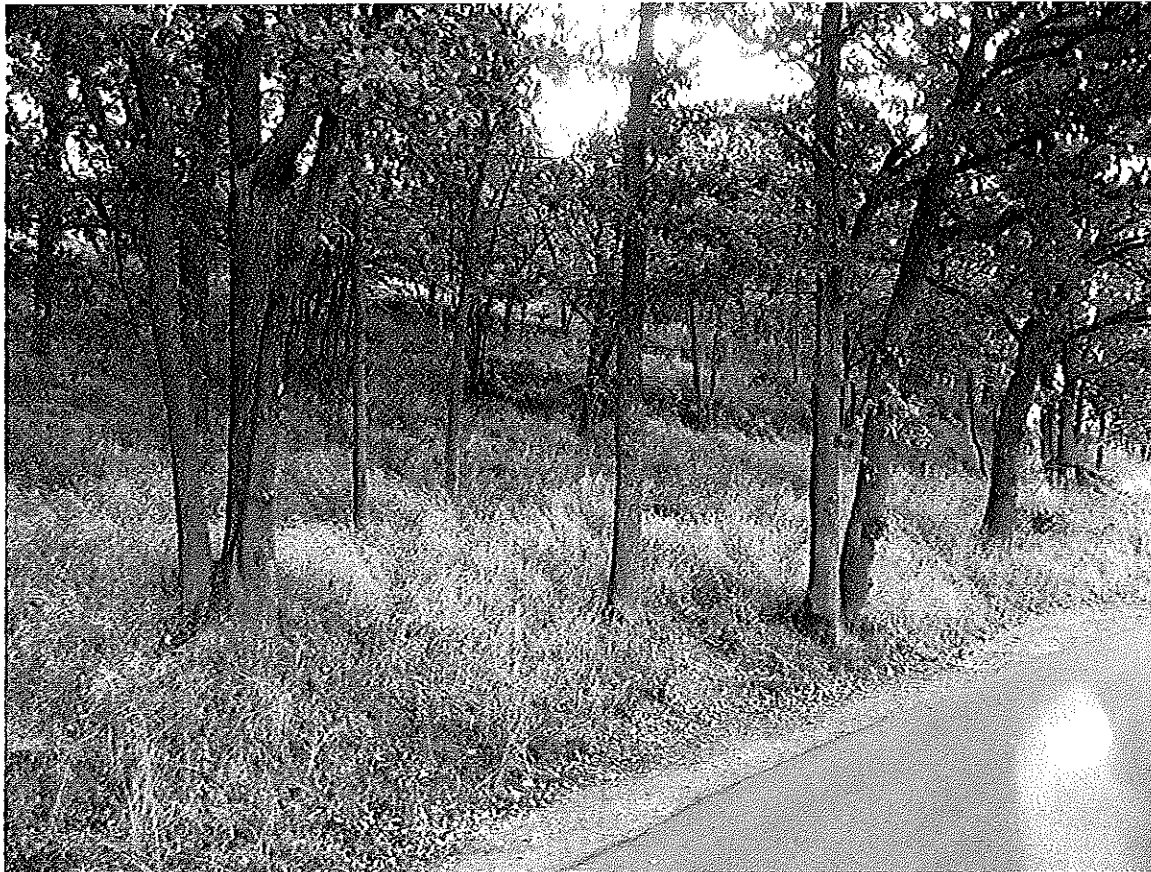
Träd närmast vägen, nr 3 (trestammig ek), 4 (ek), 5(tvåstammig ek) och 6 (ek).

Nr 4 föreslås tas bort på grund av dålig utveckling. Nr 5 och 6 måste troligen tas bort pga vägbygget.

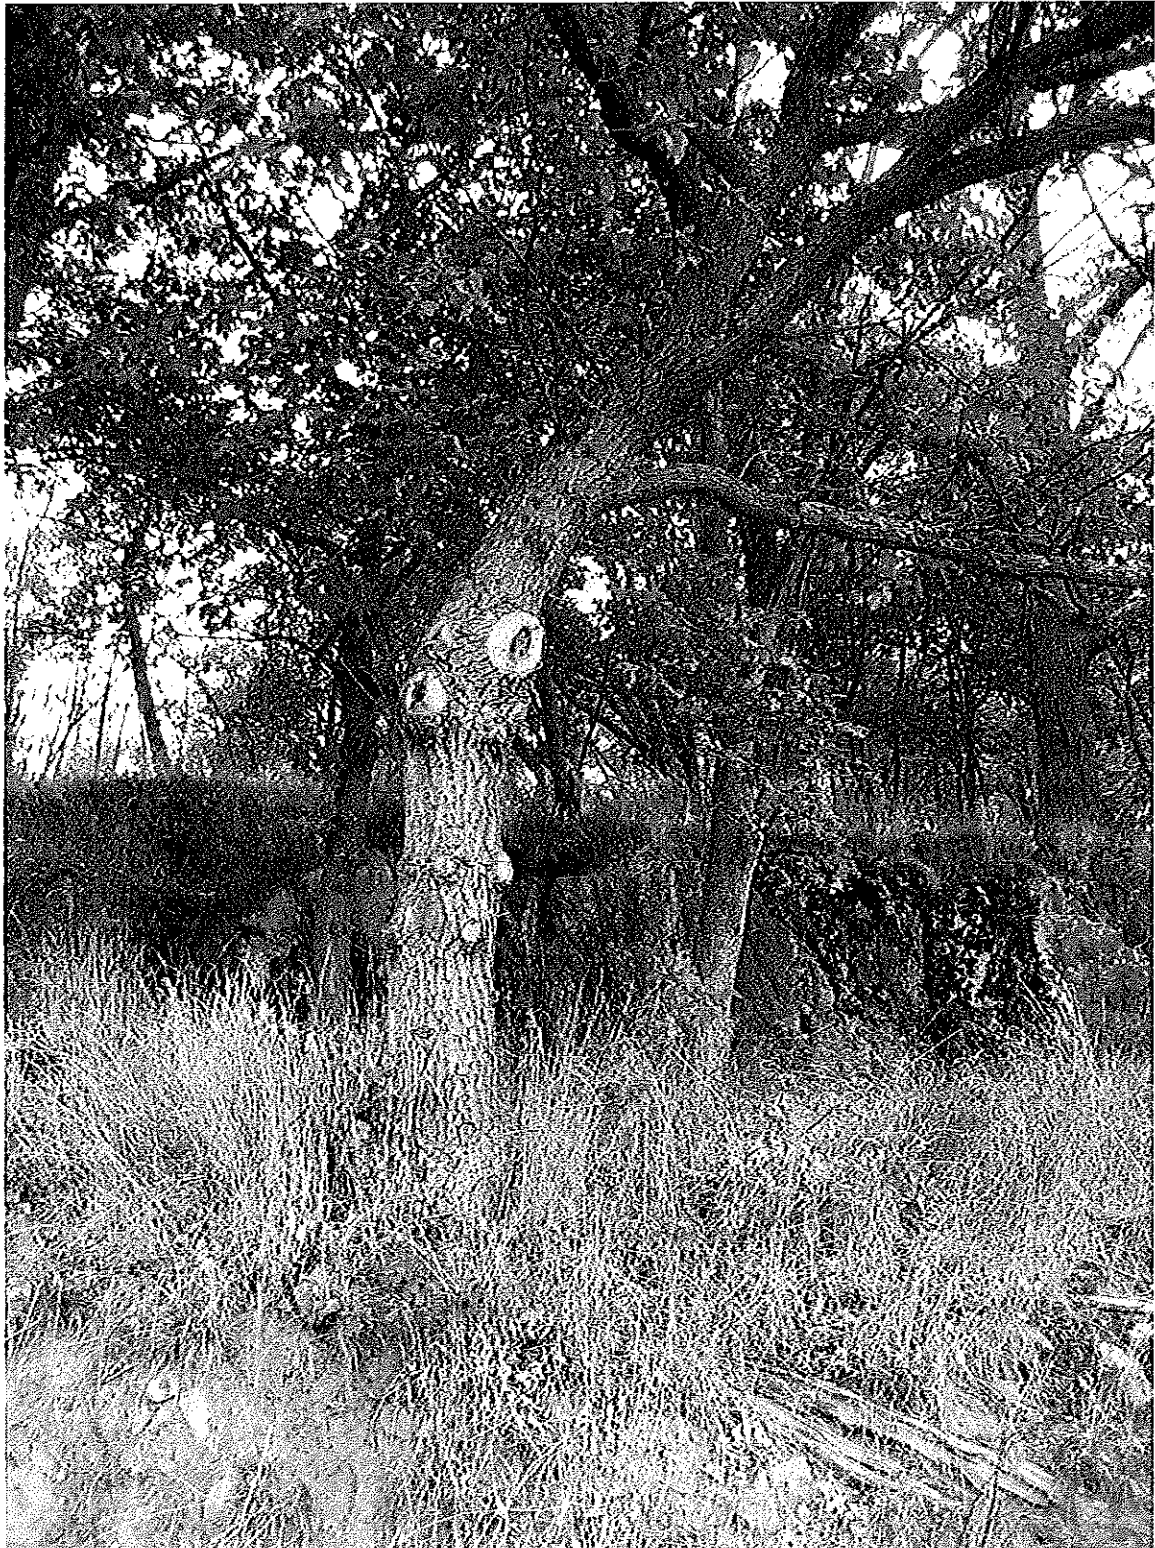
Träd nr 11 (ek) strax ovanför erosionsskadan, träd nr 14 (lönn) till höger. Båda måste tas bort pga vägbygget. Bergsslänten i bakgrunden

| Nr | Art | Stamdiam. | Värde | Bedömd påverkan |
|---|---|---|---|---|
| 11 | Ek | 25 cm | 3- | Sned och dåligt utvecklad<br>Måste tas bort pga vägbygget |
| 14 | Lönn | 20 cm | 2 | Intorkad. Måste tas bort pga vägbygget |

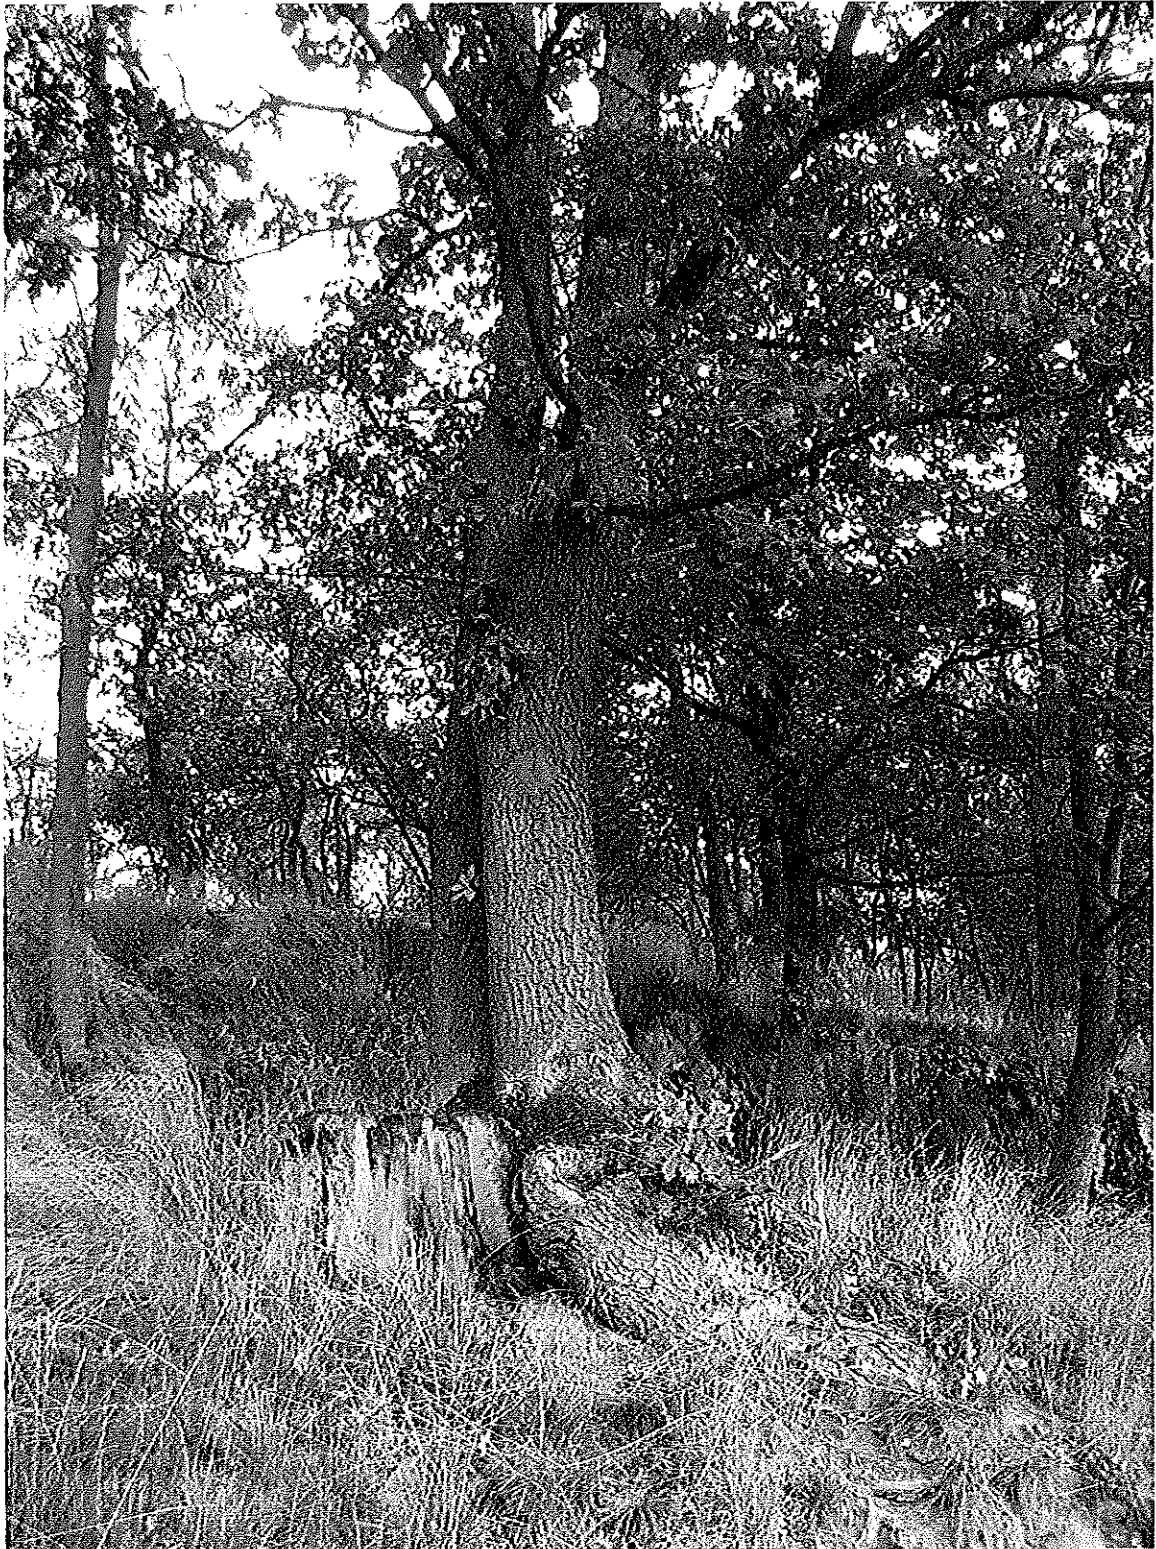
Träd nr 12 (ek), gammal stor stubbe med två stammar. Måste tas bort pga vägbygget.

| Nr | Art | Stamdiam. | Värde | Bedömd påverkan |
|---|---|---|---|---|
| 12 | Ek<br>2-stammig | 35 cm<br>30 cm | 3 | Från en stubbe efter en mycket stor ek har två skott skjutit upp och är nu två stammar bredvid varandra<br>Måste tas bort pga vägbygget. |

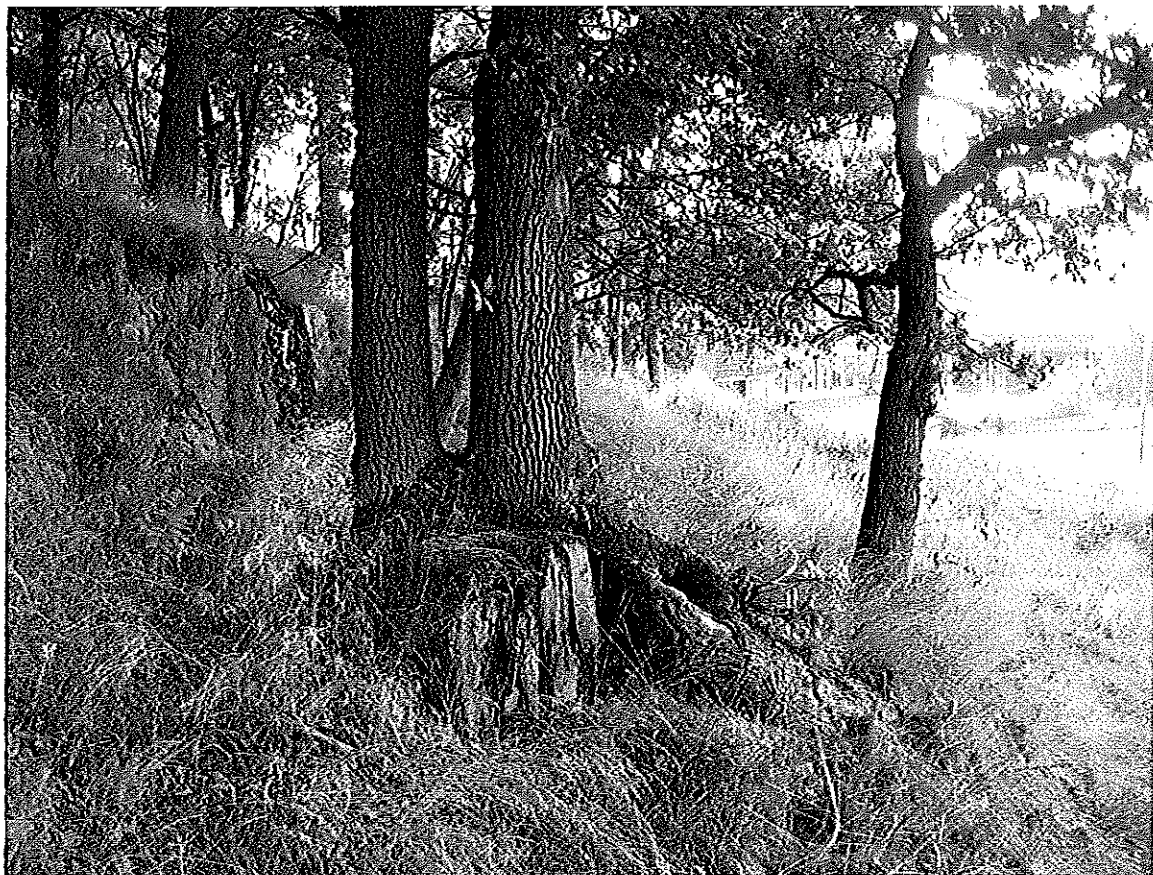
Träd nr 12 (ek) och 11 (ek). Båda måste tas bort på grund av vägbygget. Bergsslänten i bakgrunden

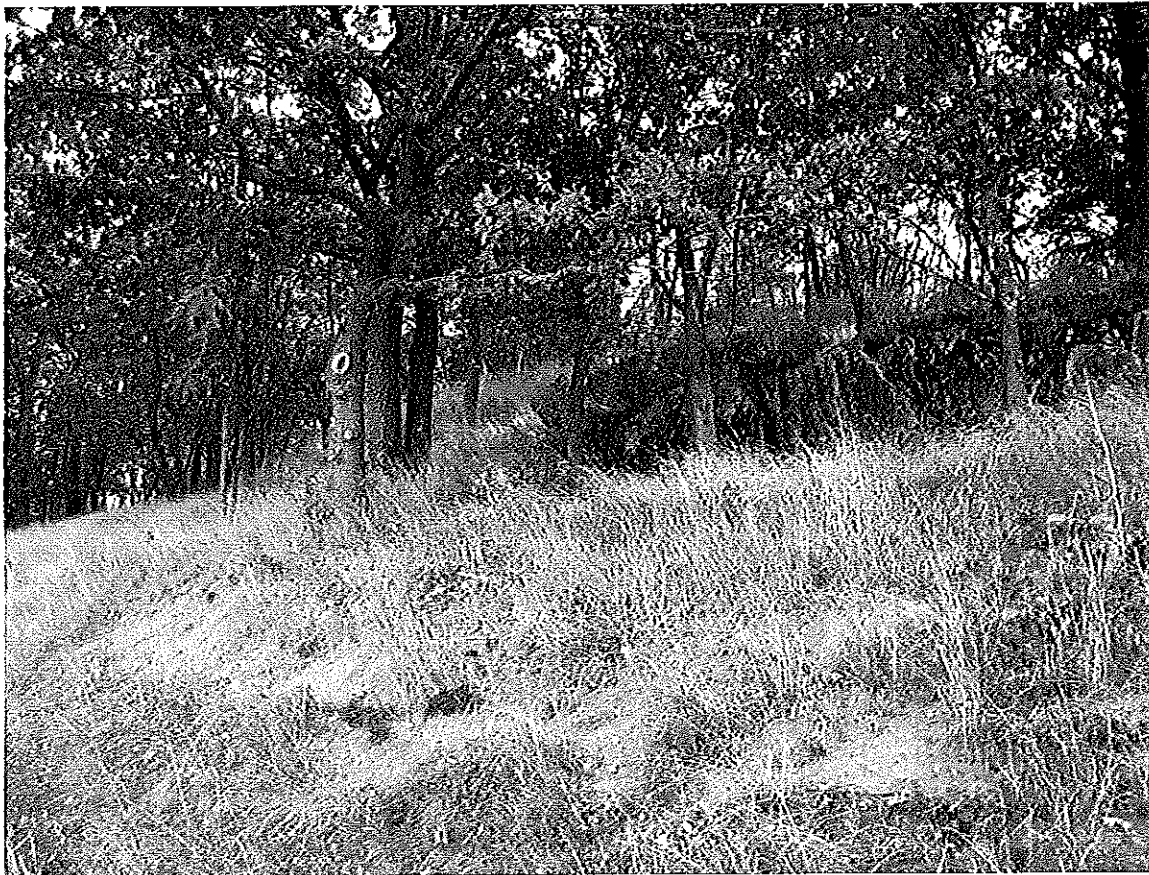
Träd nr 11 (ek närmast slänten), 12 (tvåstammig ek), 10 (ask, långt bort i bakgrunden), 13 (lönns), 14 (lönns), 15 (ek). Erosionsskadan i slänten i förgrunden. Nr 11 och 12, 13, 14 och 15 måste tas bort på grund av vägbygget.

Det eroderade släntpartiet omformas till en slänt med lutning min 1: 2,5 och besås med gräs av torrbacketyp. I slänten planteras fyra nya träd med art och proveniens liknande de befintliga.

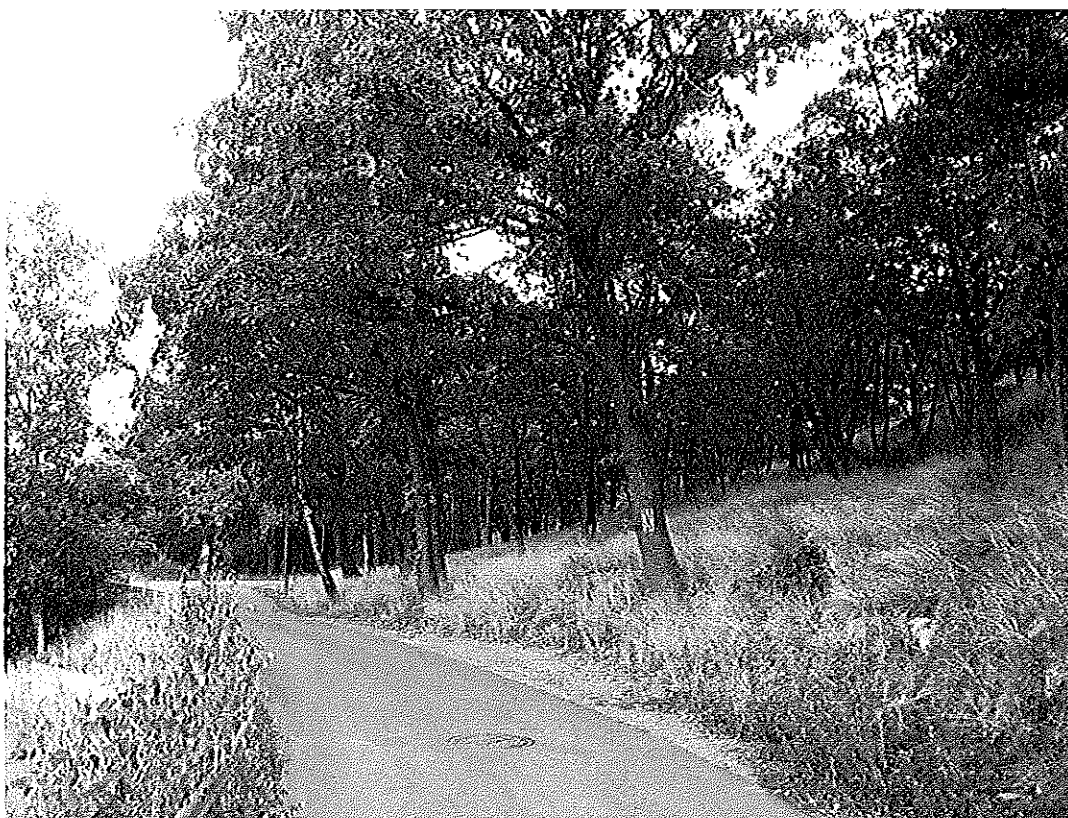
*Slänten öster om vägen. (Framsta trädet i bilden är nr 6 i nedanstående värderingstabell).*

Vägsträckningen gränsar mot Sätmaskogens naturreservat i öster. I slänten står ett antal träd, främst ek, i en markvegetation av gräs (Se plan bilaga 2). I samband med anläggandet av nuvarande befintliga väg har en relativt brant slänt uppkommit i den södra delen som under åren fått påtagliga erosionsskador. Norrut är däremot slänten stabil. En bit upp i den eroderade slänten syns en bergsskärning som kan härröra från en tidigare vägdragning.

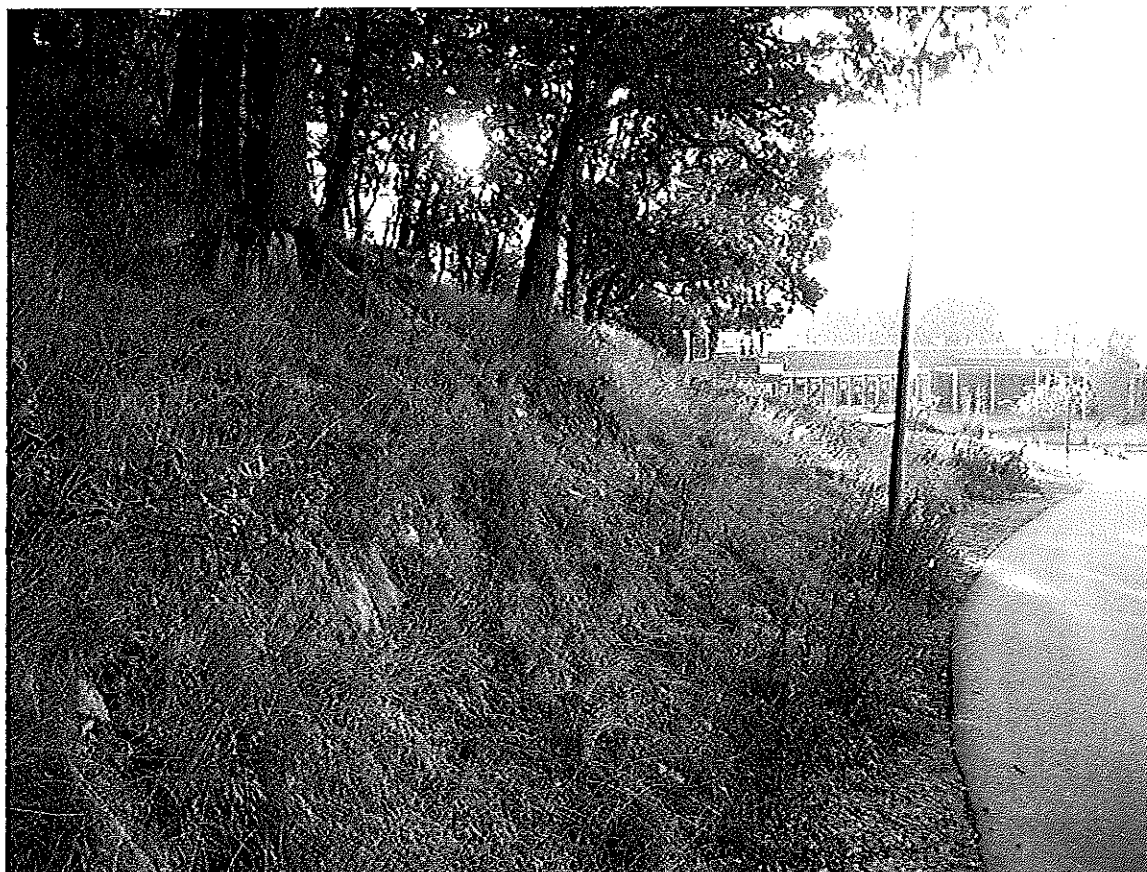
*Erosionsskada i brant del av slänten. (Framsta trädet i bilden är nr 12 i nedanstående tabell).*

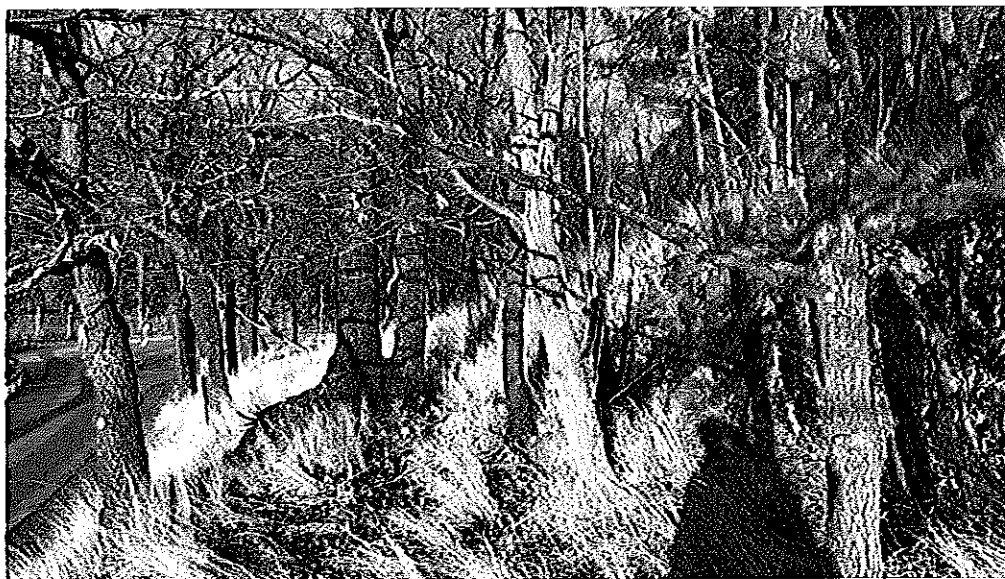
Det berörda området ligger vid gränsen till Sätmaskogens naturreservat och omfattar en liten vegetationsslänt som sluttar mot sydväst (Fig. 1). Vegetationen utgörs av ädellövskog där ek dominerar, men det finns även ett inslag av ask, lönn och björk. Vegetationen i markskiktet består av gräs och örter. Närmast vägen står de största träden som främst består av ekar med en diameter på ca 40 cm, men även en björk med en diameter på ca 35 cm. Ekarna närmast vägen är alla vitala, men innehåller enstaka döda grenar i kronan. Innanför dessa står ett antal klenare ekar, där några är döda och ett träd är snedväxt och innehåller flera håligheter. I sydöstra delen av området finns en liten bergsslänt och här finns några ekar av varierande storlek samt några lönnar.

Figur 1. Den berörda vegetationsslänten i Sätmaskogens naturreservat.

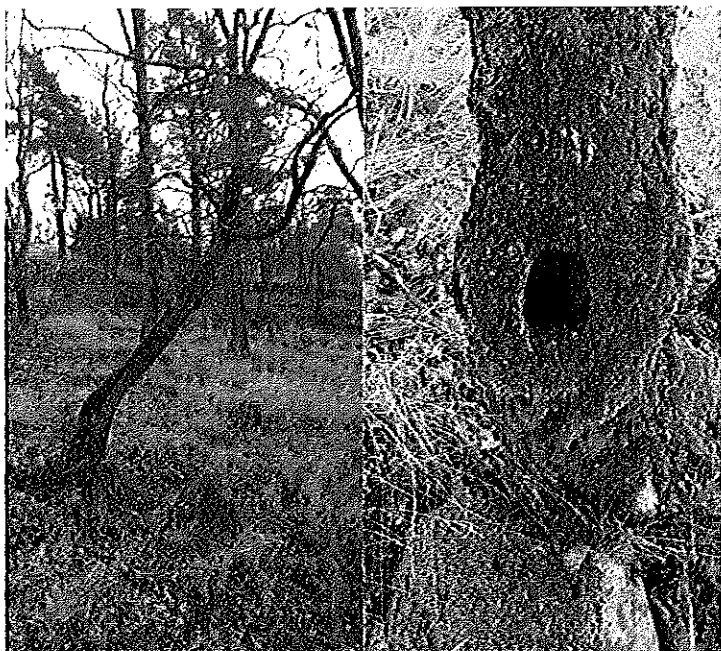
Figur 2. Träd nummer 7, en snedvuxen klen ek med döda vedpartier. Till höger ses en av trädets håligheter.

Trädens (4 och 7-9) egenskaper gör att de är ekologiskt värdefulla att spara i naturreservatet. Träd nr 7 har flera håligheter samt död ved i toppdelen (Fig. 2). Även om trädet i sig är relativt klen, kan skyddsvärda insekter utnyttja murken ved runt håligheterna och eventuell mulm som finns i hålen som larvsubstrat. Träd 9 är ett klenare dött träd, och träd 8 har relativt nyligen fallit. Dessa träd bör vara kvar.

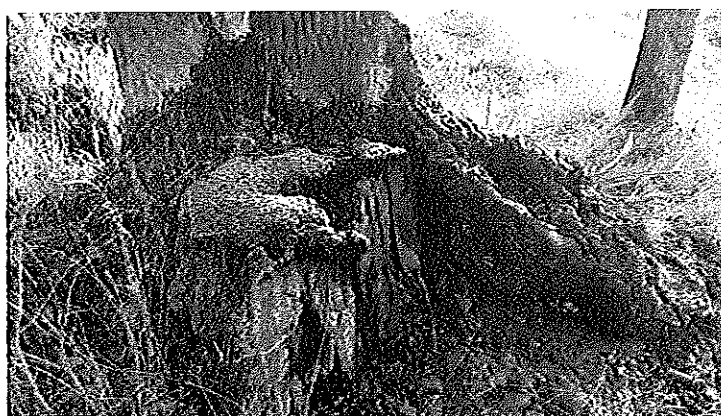
Figur 3. Träd nummer 12, en tvåstammig ek med rötad stubbe. Till höger ses en basal hålighet.

Träd nr 12 är en tvåstammig ek med en stubbe vid basen samt en marknära hålighet (Fig. 3). Strax söder om eken står två lönnar (13 och 14) och en klen ek (15). Träd 12 har egenskaper som är viktiga för vedlevande insekter. I reservatets skötselplan anges att den rödlistade ekbrunbaggen *Hypulus quercinus* (rödlistekategori NT) är påträffad i reservatet. Denna art behöver brunrötad ved som larvsubstrat och förekommer ofta i ekstubbar angripna av vedsvampen rostöra. Stubben på träd 12 har just dessa egenskaper, och trädet är därför viktigt att spara som potentiellt larvsubstrat för *H. quercinus*. De två lönnarna (13 och 14) bör också sparas; i träd 14 hittades kläckhål av en rödlistad skalbagge (*Ischnomera* sp.) i barkfallen vitrötad ved. Dessa träd står ovanför slänten med erosionsskada och bör sparas. Erosionsskadan bör kunna åtgärdas även om träden får stå kvar.

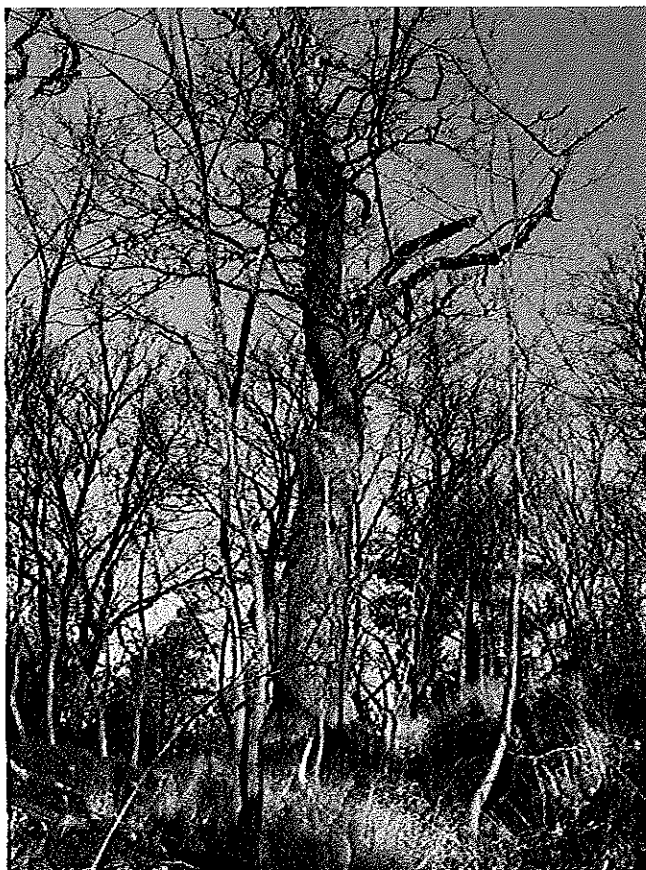
Högre upp i slänten och bakom Sätorskogens gård finns flertalet grova ekar (Fig. 4), men de är idag inträngda av slyvegetation och mindre träd.

Figur 4. En av de grova ekarna högre upp i slänten.  
ovanför vägen

För att förstärka upplevelsens av herrgårdslandskapet och öka områdets tidsdjup föreslår KMV forum att man som kompensationsåtgärd frihugger de grova ekarna högre upp i slänten så att de blir mer synliga för de som passerar förbi och rör sig i området.

Frihuggning bör ske kring ekarna och även omfatta en zon utanför kronornas projektion. Ta inte ner döda träd stående, eller liggande. Spara hålträd och träd med avvikande form och gynna bärande buskar och träd. Spara avverkat material på plats så att miljön inte utarmas på död ved. Någon med kompetens om ekmiljöer bör vara med och planera åtgärden.

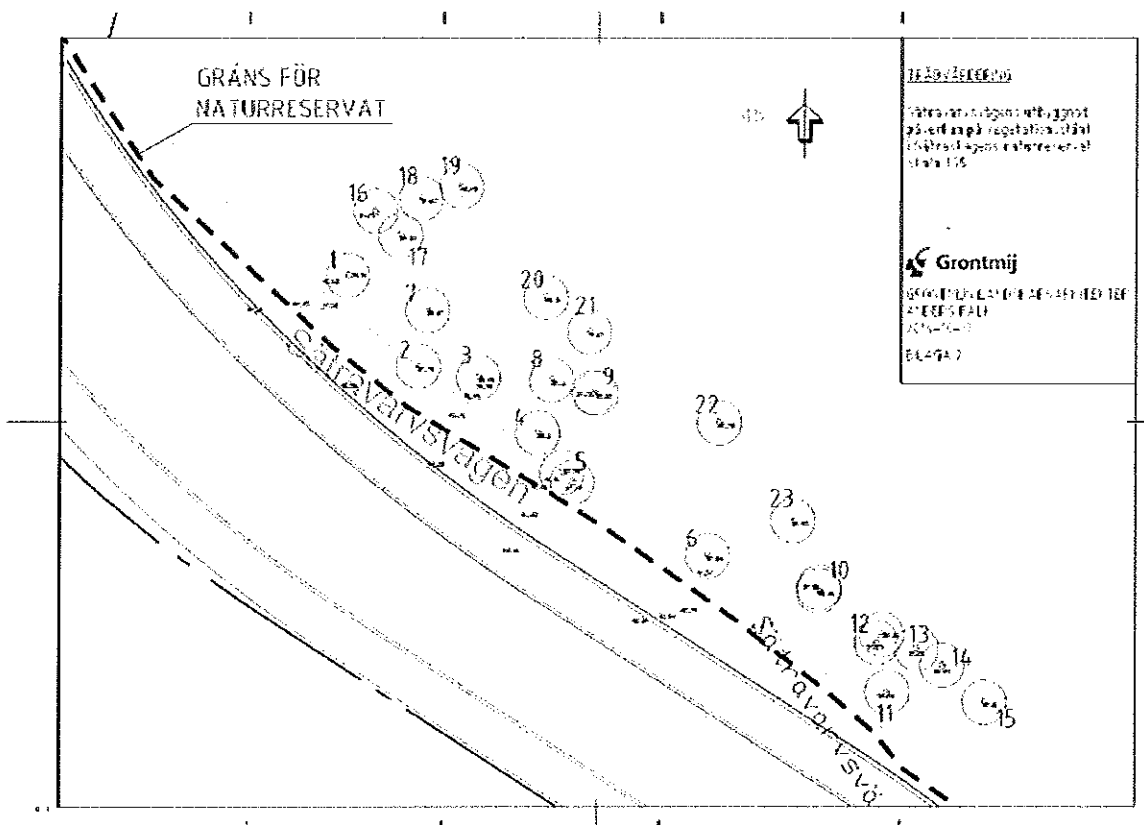
## Bilaga 1

Karta från Grontmij's inmätning av träden i vegetationsslätten, Sätterskogens naturreservat.  
Karta från Grontmij's underlag (Falk 2014).
