## ANTIKVARIK FÖRUNDERSÖKNING

Ostermans - Kv. Sperlingens Backe 56, Birger Jarlsgatan 18, Grev Turegatan 3-5

2014-06-30

**Ostermans - Kv. Sperlingens backe 56, Birger Jarlsgatan 18, Grev Turegatan 3-5**  
Antikvarisk förundersökning, 2014-06-30

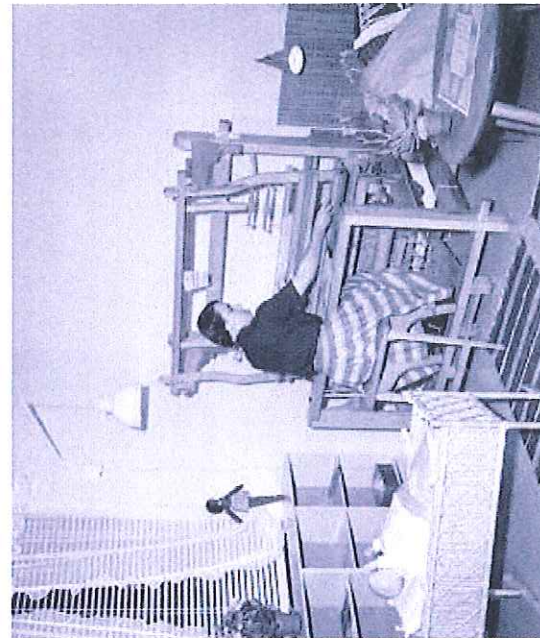
Ovan till vänster: Tunnvalvet av glasbetong ersatte en tidigare överbyggnad och gjorde att gården kunde användas som utställningshall. Foto sannolikt 1939. AB Hans Osterman, Stockholms Företagsminnen.

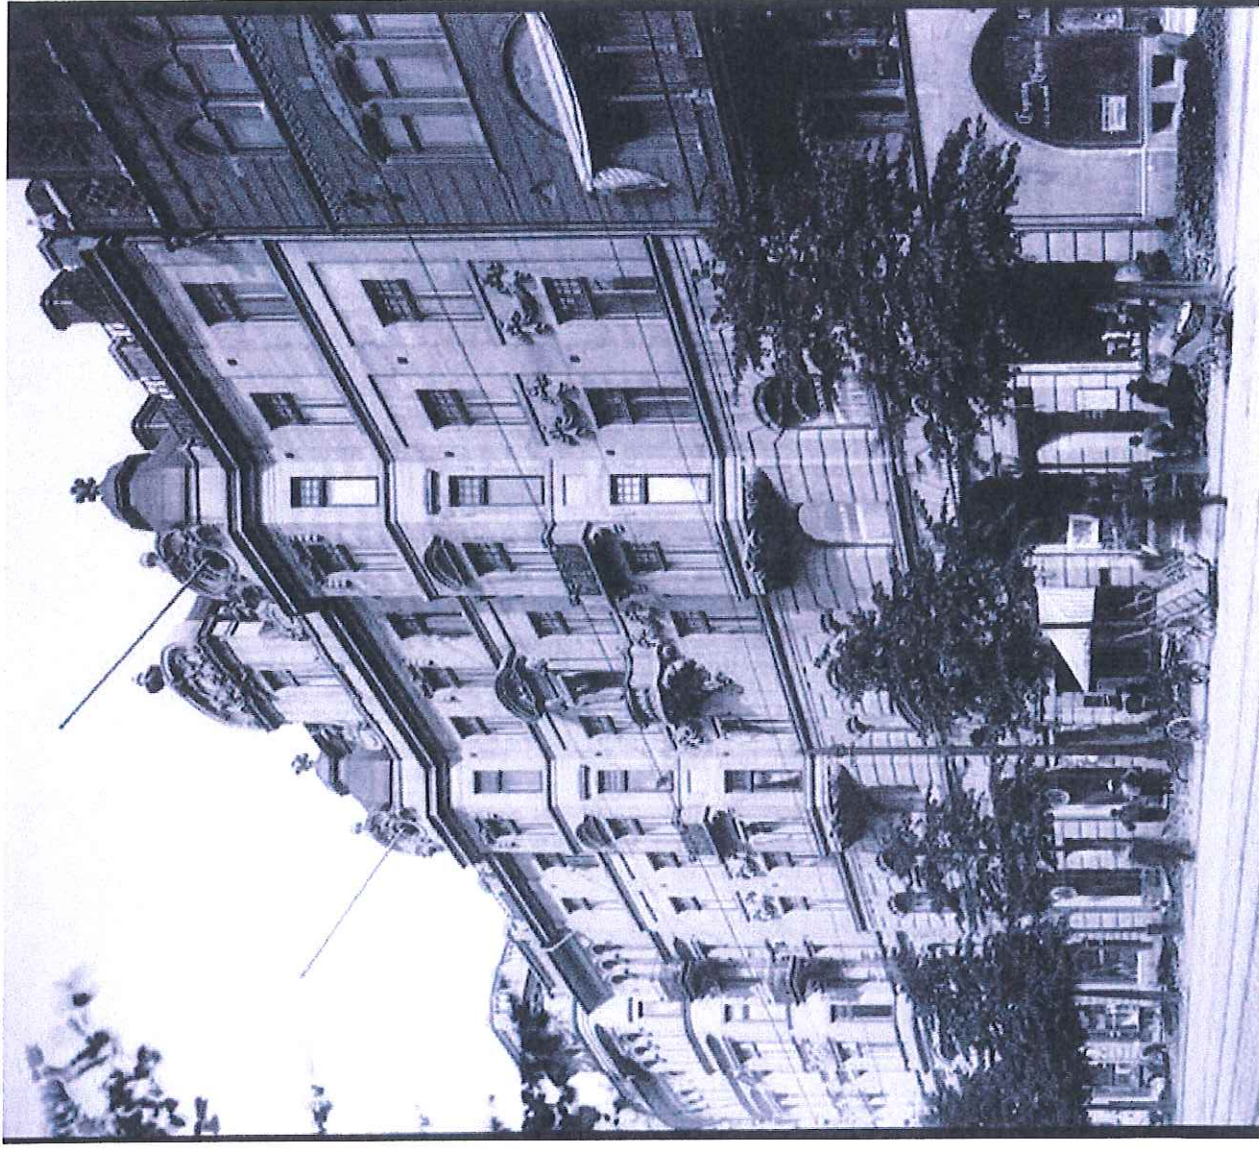
Fasaden mot gatan bekläddes med natursten, gårdsfasaderna putsades med taklister utförda i dito material. De två nedersta våningarna rusticerades. Även de övre våningarna var enligt bygglövsritningarna tänkta att rusticeras men så skedde aldrig. Portalen pryddes av tre bronsgrupper av bildhuggaren Axel Notini. Bildhuggaren Hammarberg modellerade gårdsfasadernas stuckornament. De övre våningarna dignade av dekorelement hämtade från det barocka fornspråket, festonger, oxögon och profilerade segmentsbågar, både hela och brutna. Två burspråk flankerade byggnadens mittlinje med överbyggnader i takpartiet, kännetecknande för Hagström & Ekman.

Fönstren följde jugendstilen och bestod av fyrluftsfönster med två rutor utan spröjs i fönstrets nedre del, ovan tvårpositen kom sedan fyra småspröjsade rutor i egna bågar. De nedre våningarna, som skulle inrymma kontors- och butikslokaler, fick helglasade fönstertytor.

Taket täcktes med svart takplåt, gatufasadens två burspråk samt innergårdens monumentala mittparti kröntes av karnisformade kupoler.

Birger Jarls gatan 18 innan Ostermans införskaffade fastigheten. Foto omkring 1900, fotograf okänd. Ur SSM:s samlingar.

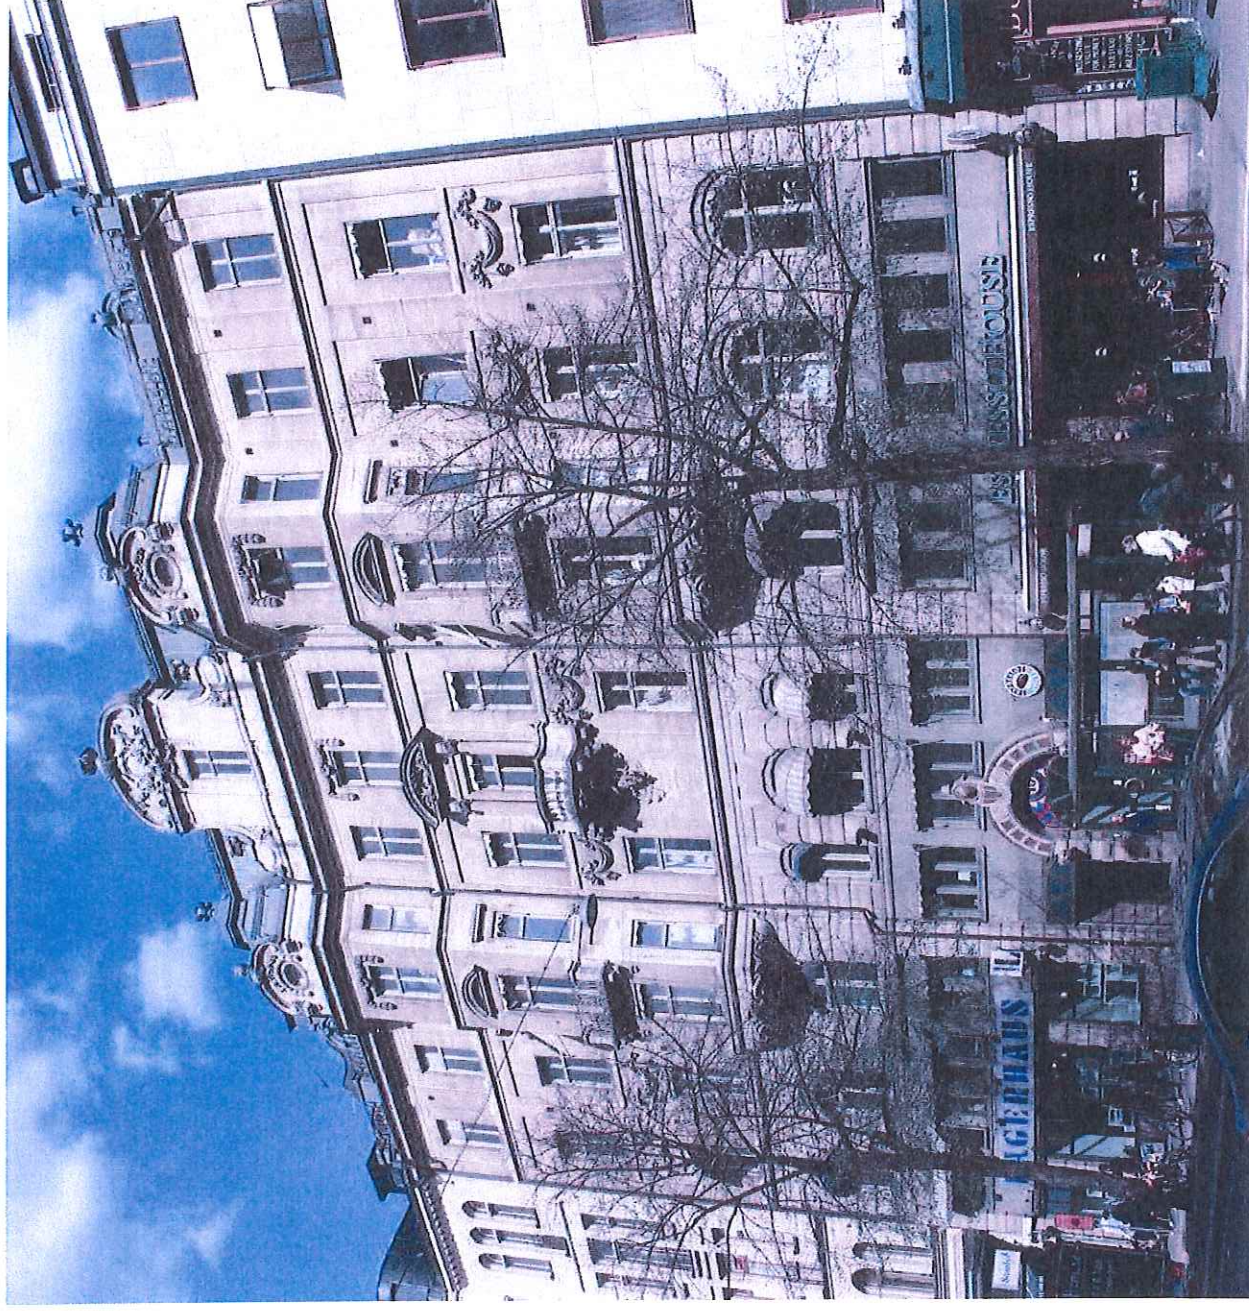
Fasaden mot Birger Jarls gatan är idag i stort sett bevarad med undantag för de två nedersta våningarna. Entrépartiet mot gatan är en modern tolkning av en äldre portik utförd i granit. Stora skyltfönster har tagits upp på båda sidor om denna och ersatt de ursprungliga valvbågarna. Ovanför dessa följer sedan entresolvåningen som fått ett modernistiskt uttryck med små, kopplade fönsterrader. Den bevarade rusticeringen minner om sockelvåningens ursprungliga karaktär.

Ovan: Fasaden mot Birger Jarls gatan. Förutom de två nedersta våningarna är fasaden välbevarad.

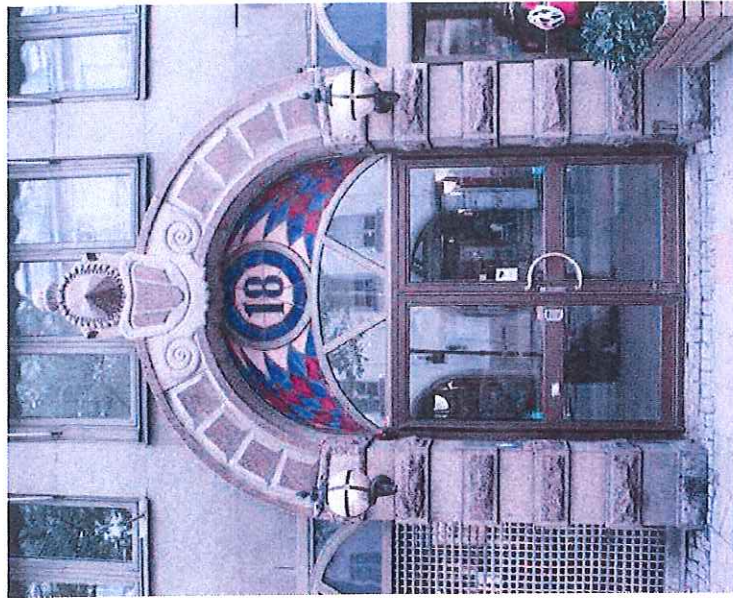
Överst till vänster: Portiken mot Birger Jarlsgatan.

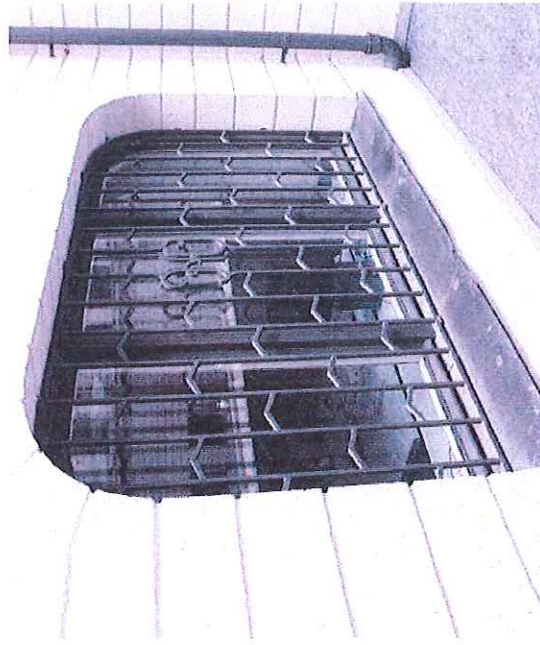
Till vänster: Fönstergaller med Hans Ostermans monogram in mot innergården på första våningen.

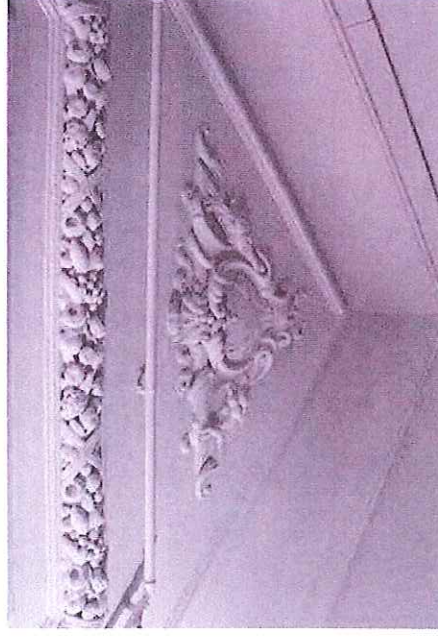
Till höger: Detalj av stuckatur i tak, en kartusch, i en av de före detta bostädernas salonger på våning 4.

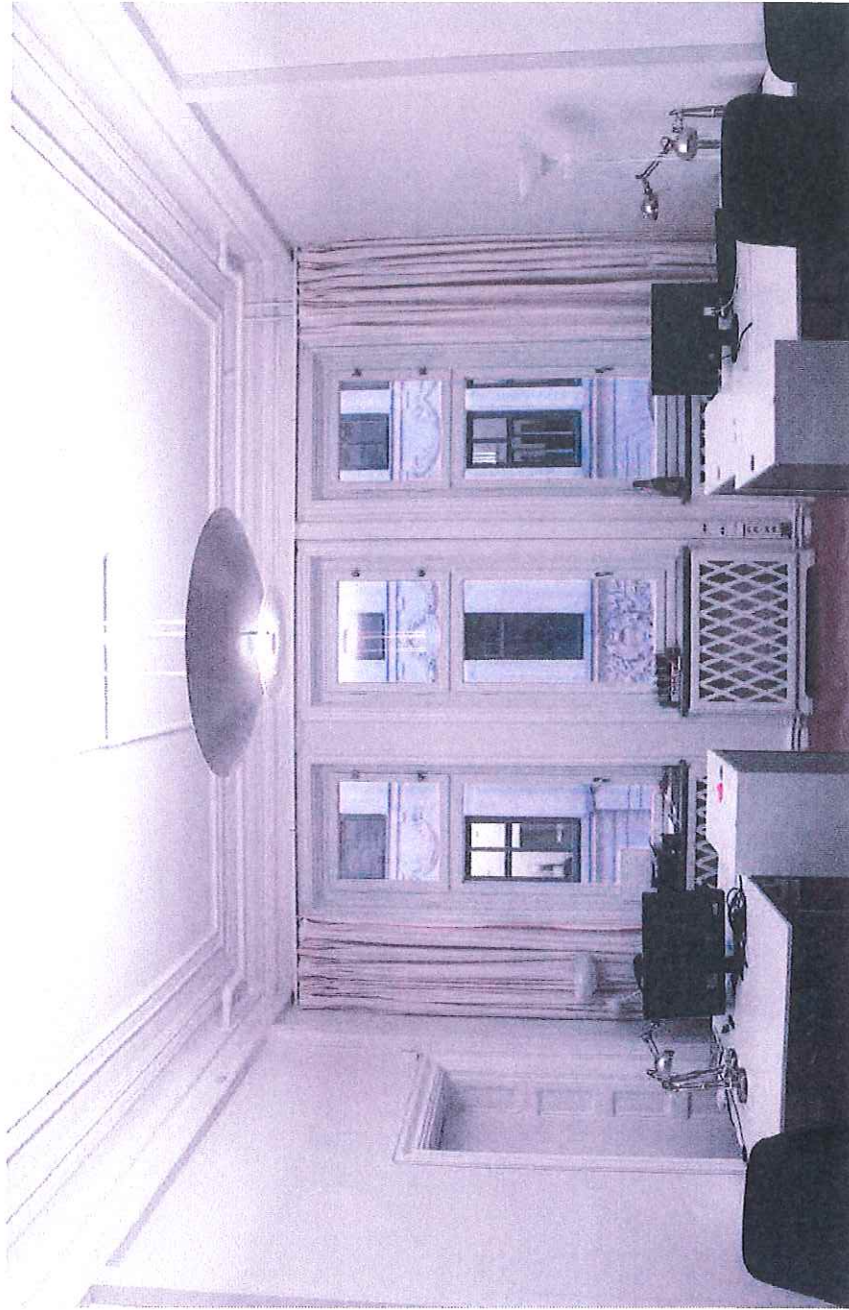
Till vänster: Kontorsrum på våning 3. Dörren till vänster i bild är igensatt. Liksom övriga huset har dörr- och fönsteröppningar smygpanel, radiatorerna har bevarade skydd och taket pryds av en enklare profilerad stucklist.

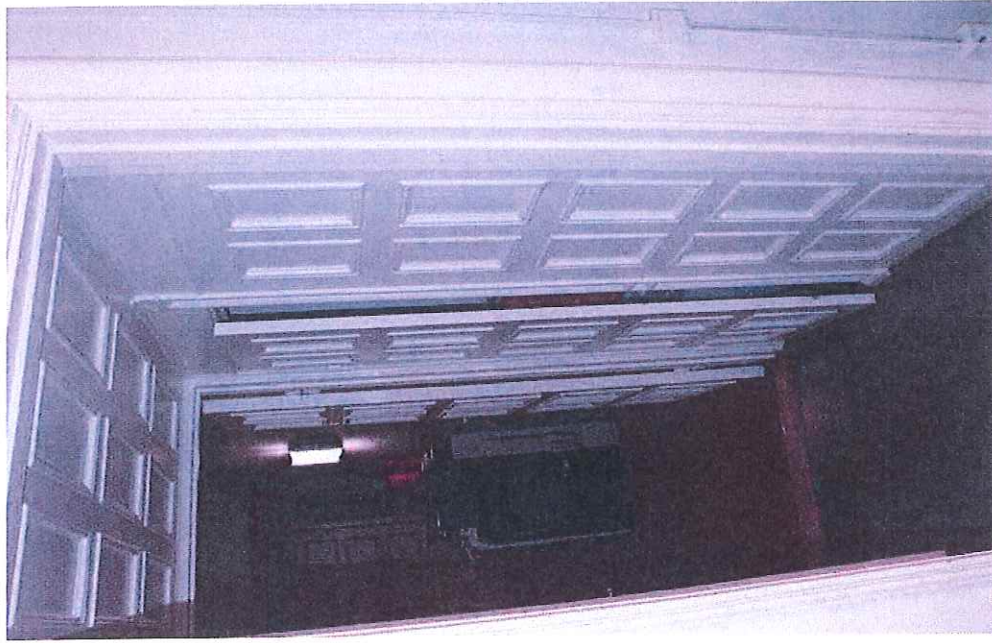
Ovan: Bevarad köksinteriör på tredje våningen med förvaringskap bakom spegeldörrar med små helfranska fyllningar. Passagen ledde ursprungligen mellan serveringsgången och ett sovrum.

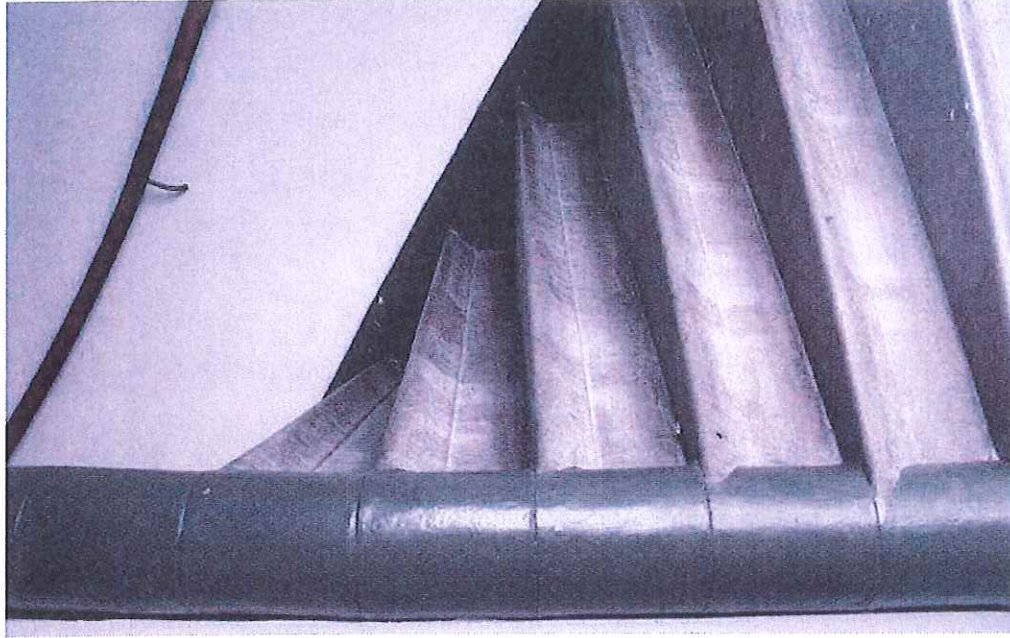
Ovan: Detalj av spiraltrappan i byggnadens nordöstra del.

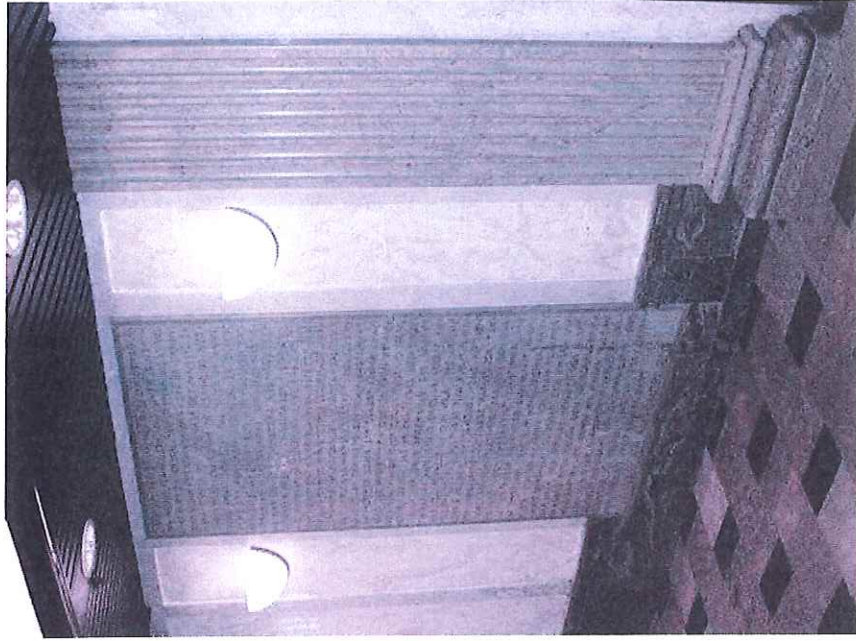
Till höger: Ett av flera radiatorskydd i byggnaden, ett finsnickeri av hög klass.

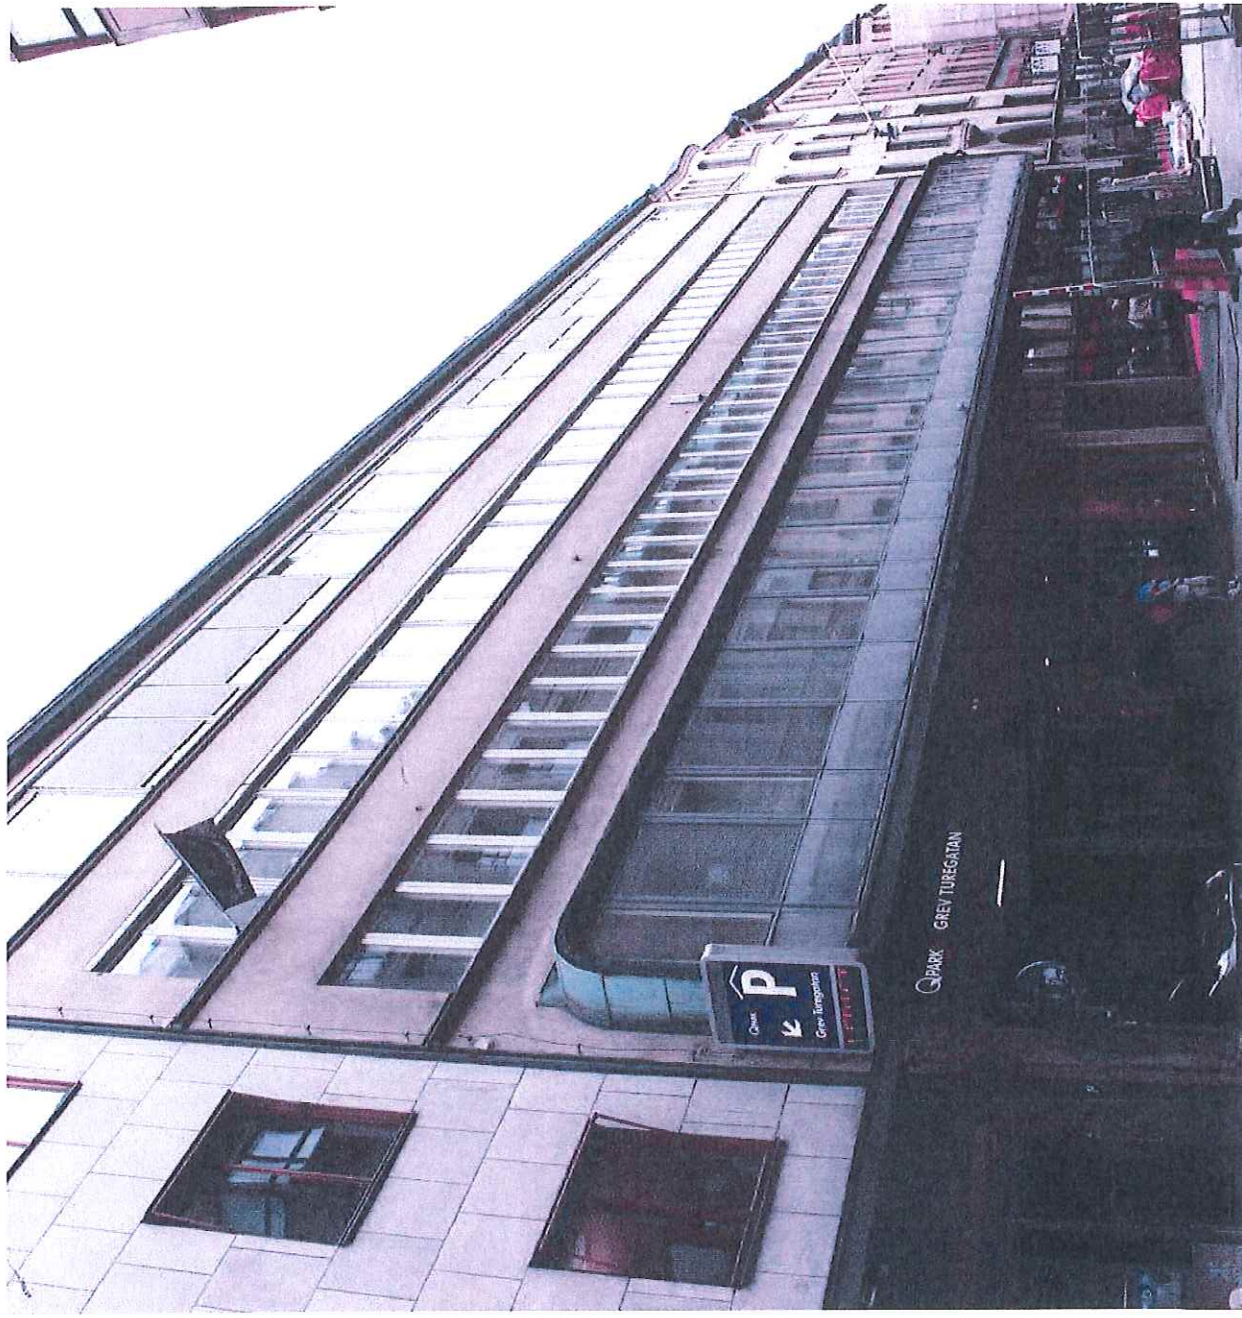
Gatufasaden är idag välbevarad till sin karaktär men förändrad i detaljnivå. Bottenvåningens skyltfönster har bytts ut sedan uppförandet men utformningen av partiet är likt. Burspråket har med åren fått fin patina och är ett väl gestaltat exempel på 1930-talets funktionalistiska formspråk.

De övre våningarnas fönsterrader är intakta men fönstren i sig har bytts ut till ospröjsade fönsterbågar. Den översta våningens fönsterrad har kompletterats med solskydd i form av screenmarkiser som löper vertikalt längs stålkenor monterade i fönsterkarmarna. De två indragna våningsplanen upplevs inte från gaturummet, de har, likt de underliggande våningarna, fått sina fönster utbytta. Takterassen som tidigare upptog stora delar av takytan är idag till viss del överbyggd och inredd som kontorslokal.

Fastigheten sedd från Grev Turegatan.

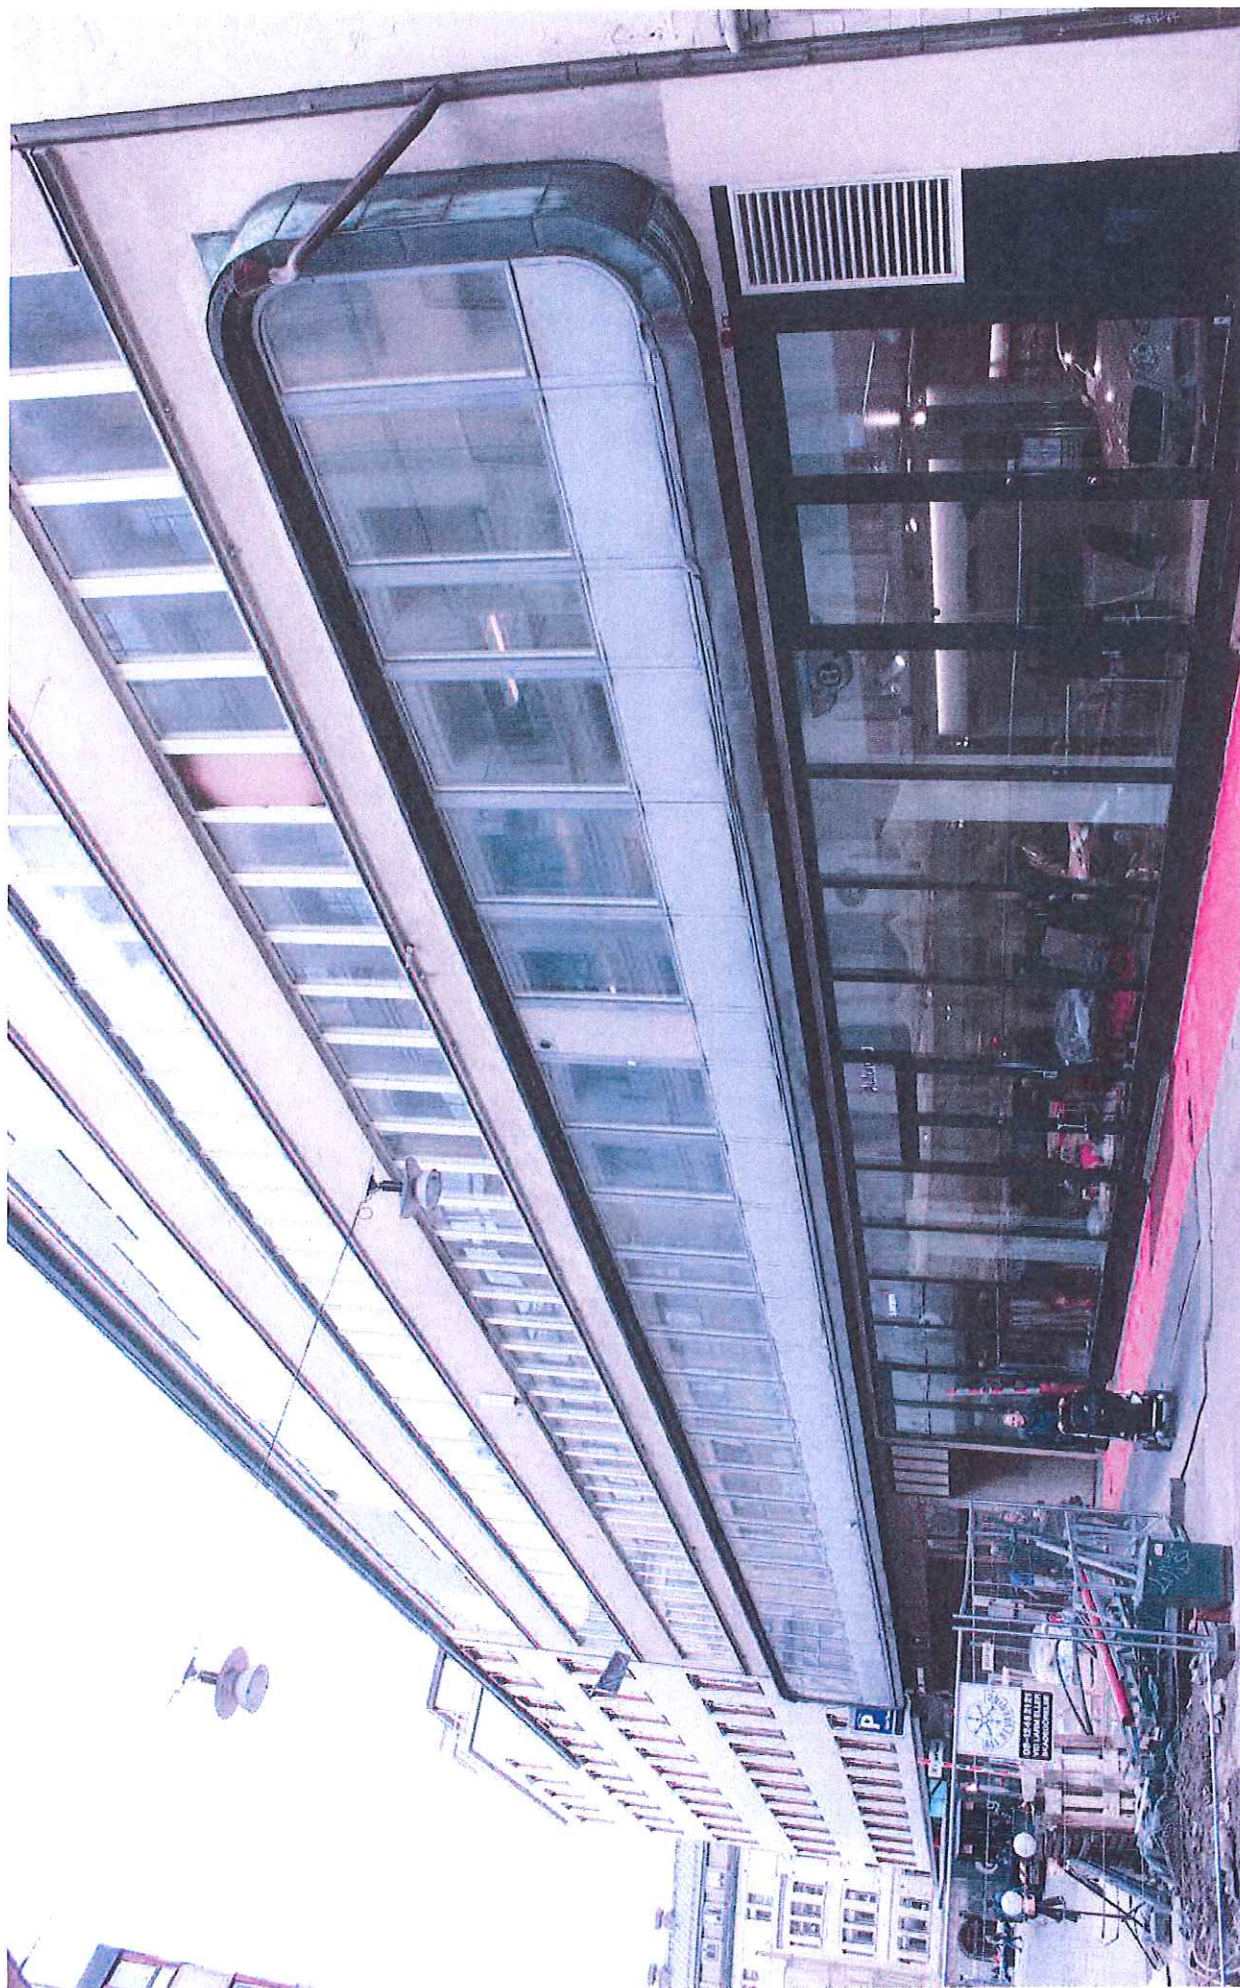
Fastigheten sedd från Grev Turegatan.

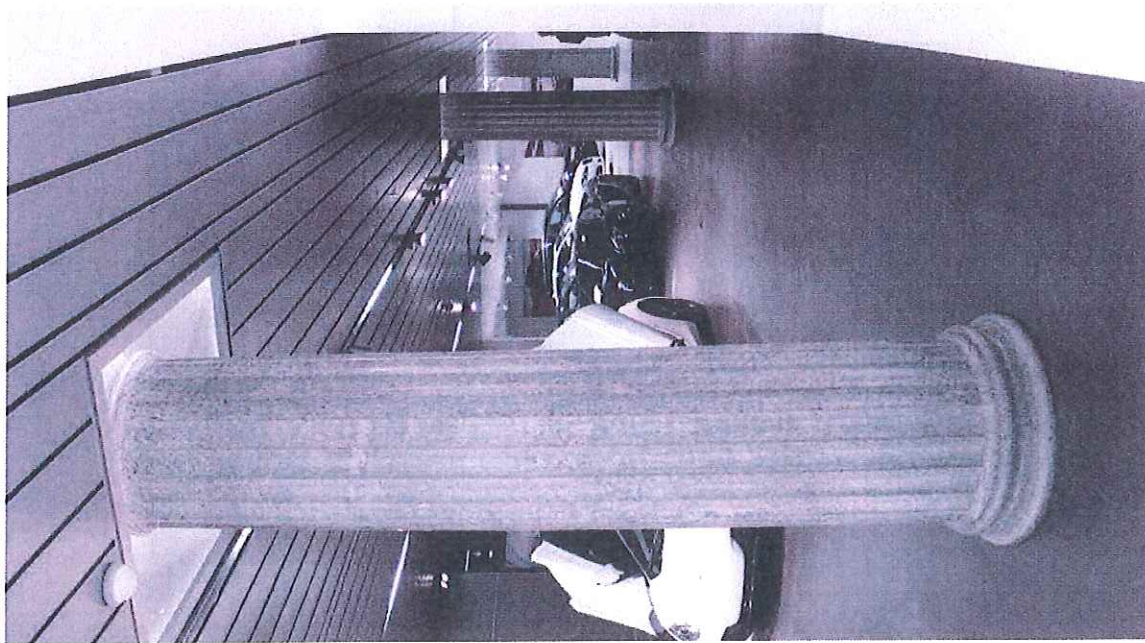
Ovan: I gatuhusets bottenvåning är det idag utställningslokal för en bilfirma, de kannelerade pelarna minner om Ostermans liknande verksamhet i lokalen 80 år tidigare.

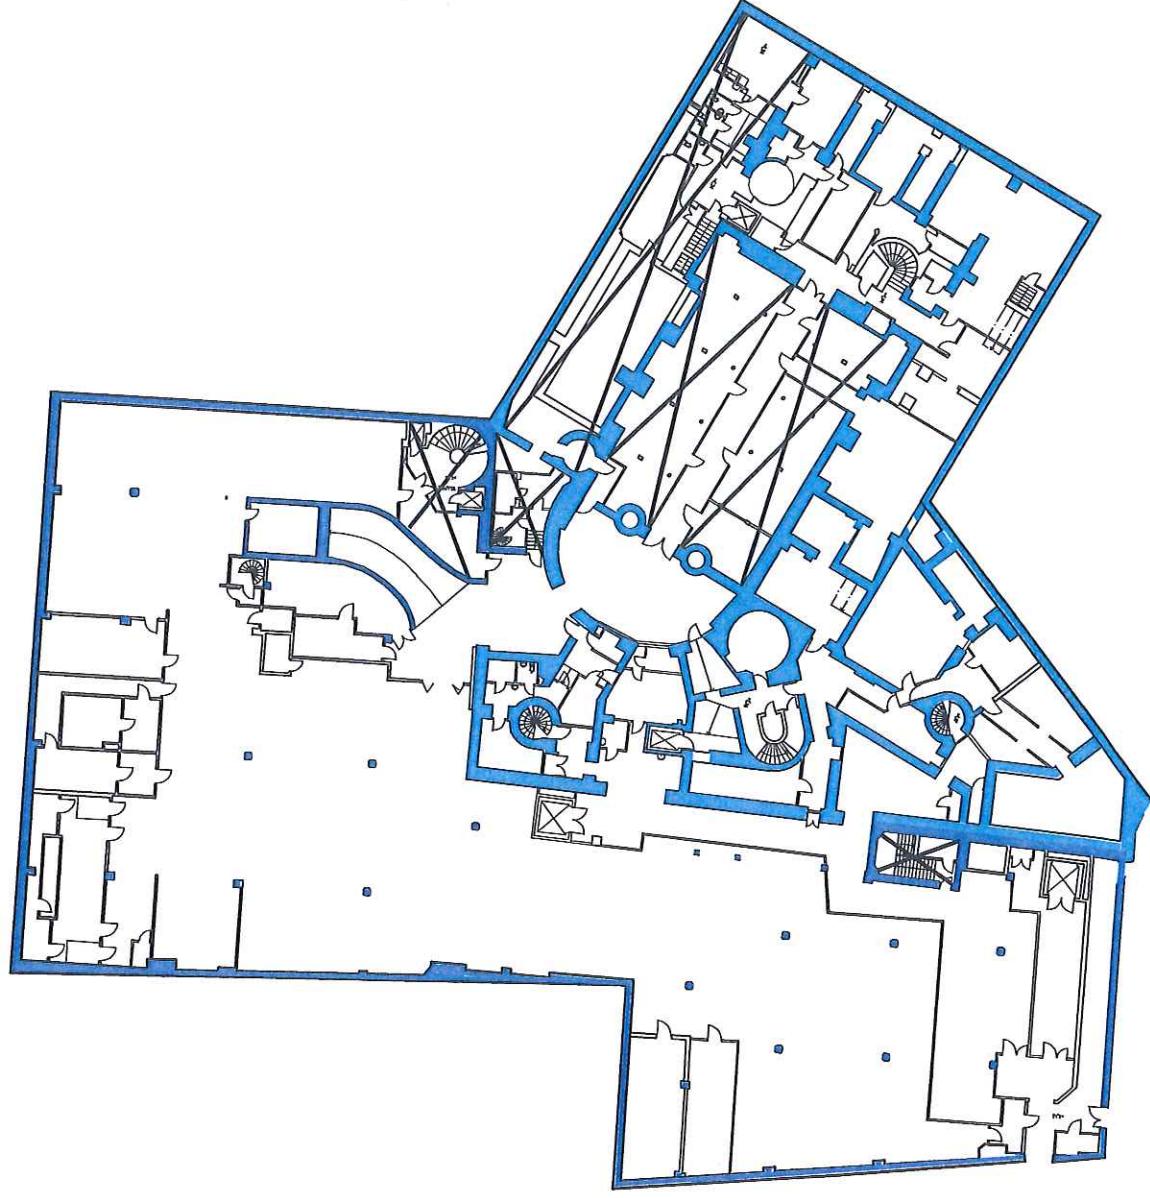
### Källarvåning

På de planritningar som följer efter detta kapitel är de kulturhistoriskt värdefulla delarna och detaljerna markerade. Rött visar organiskt material så som trä, i det här fallet exempelvis snickerier och snyggpaneler. Blått står för oorganiskt material så som sten och tegel, i det här fallet till exempel ursprungliga vägglägen, detaljer i marmor eller stuckatur. Grönt markerar metall, vilket kan avse utsmyckningar eller hissar. Hus A och B behandlas på samma planritning. Till höger om planritningen återfinns en beskrivning av de kulturhistoriskt värdefulla detaljerna specifika för våningen.

För att skilja murverket i de båda fastigheterna åt har den äldre fastigheten en ljus blå kulör medan den senare tillkomna fastigheten har en mörkare. Överkryssade utrymmen har ej inventerats.

Källarens funktion har ändrats med sedan uppförandet och bevarar utöver stomme och bärande pelare få eller inga särskilda detaljer. Strukturen av den äldre fastigheten blir tydlig vid en färgläggning av dess ursprungliga stomme och hjärtmurar. Källarvåningen i hus B mot Grev Turegatan skulle ursprungligen fungerat som utställningshall för Ostermans bilfirma men spår av denna användning har inte påträffats. Idag används ytorna till parkering och förråd.
