# ANTIKVARISK FÖRUNDERSÖKNING

Kv. Sperlingens Backe 27, Grev Turegatan 15

2014-06-30

**Kv. Sperlingens backe 27, Grev Turegatan 15, Stockholm**  
Antikvarisk förundersökning, 2014-06-30

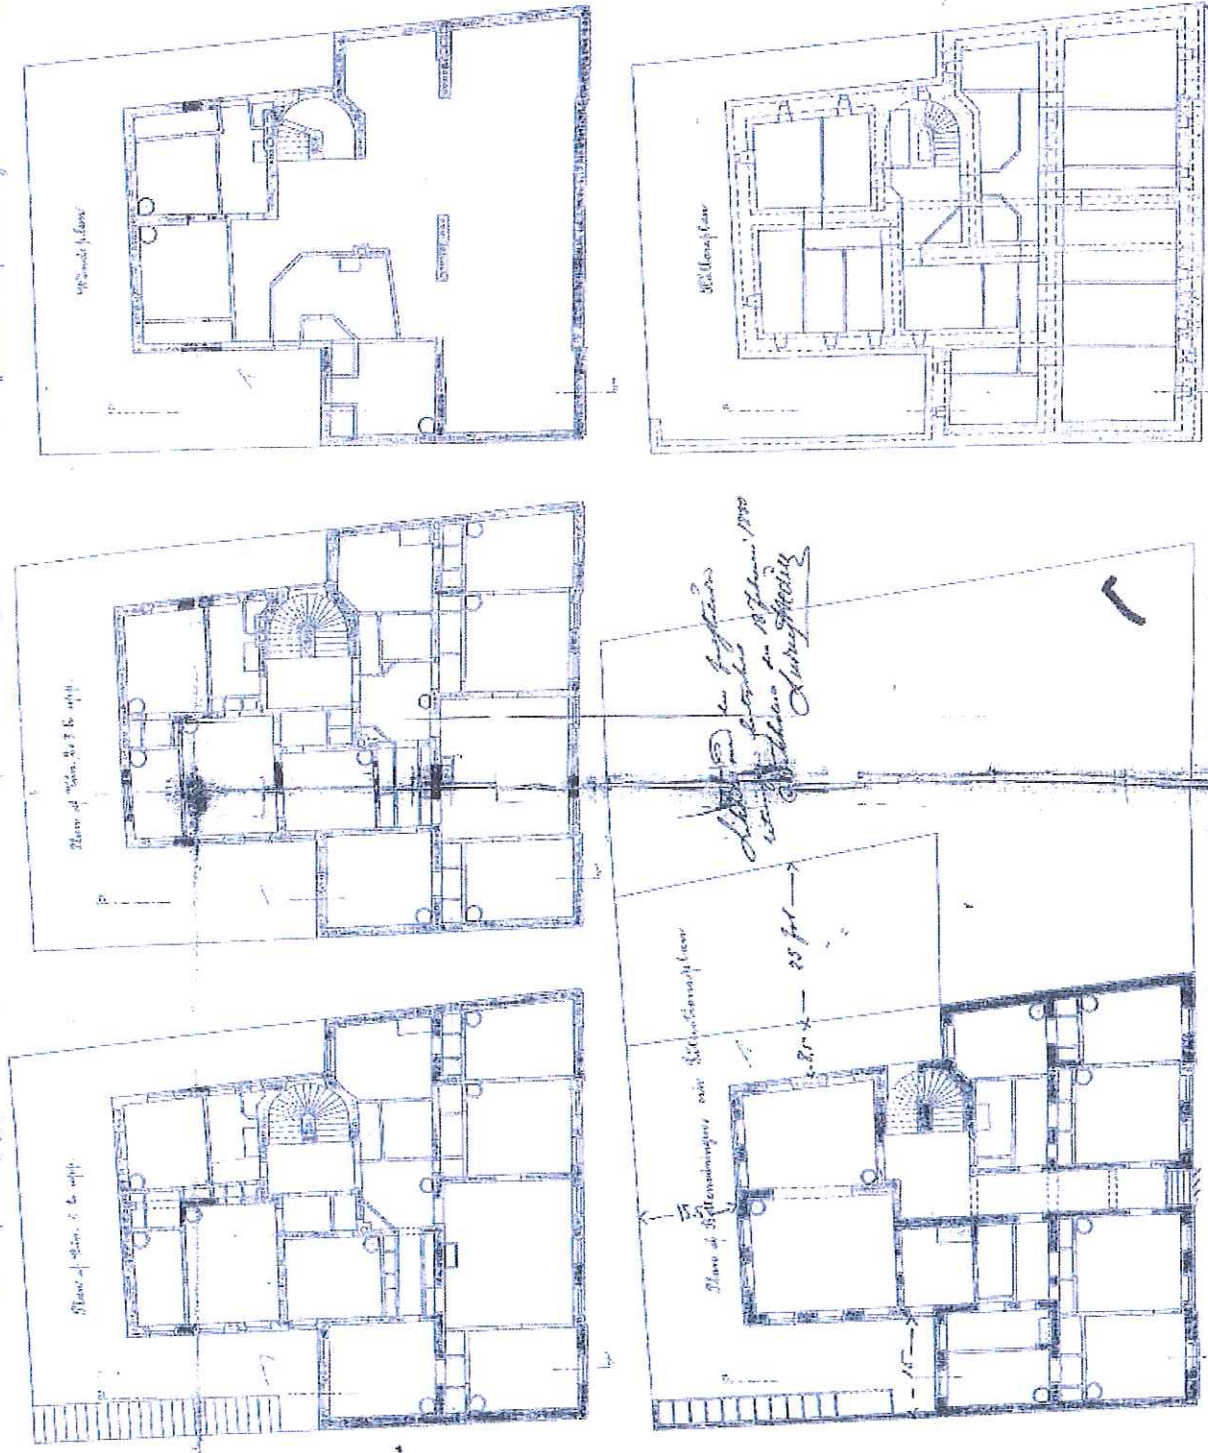
På planerna längst till vänster, bottenvåningen och våningen 1 trappa upp, syns dasslängan på gården. Lagg även märke till alla små inbyggda garderob av vilka några stycken finns kvar än idag. Källa: BNA

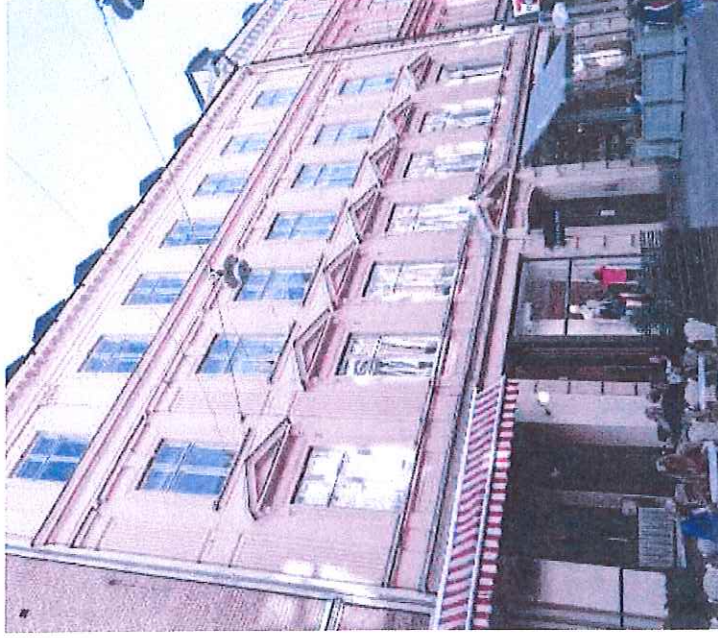
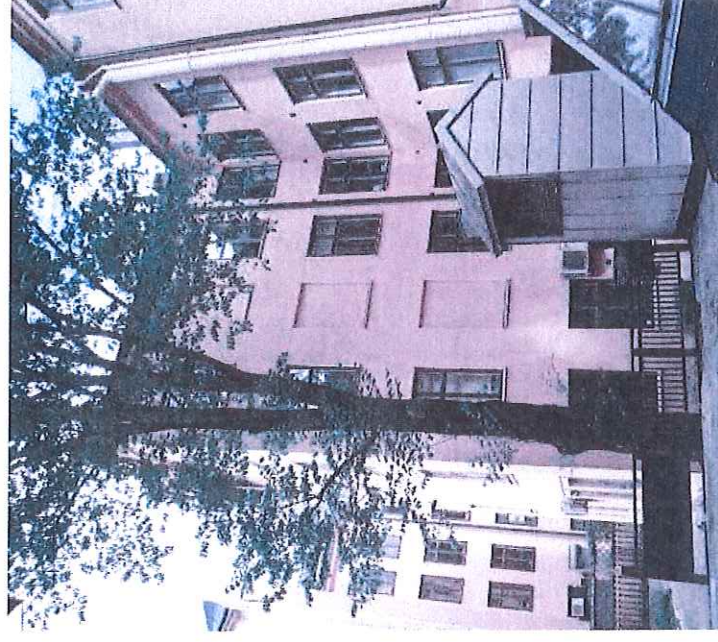
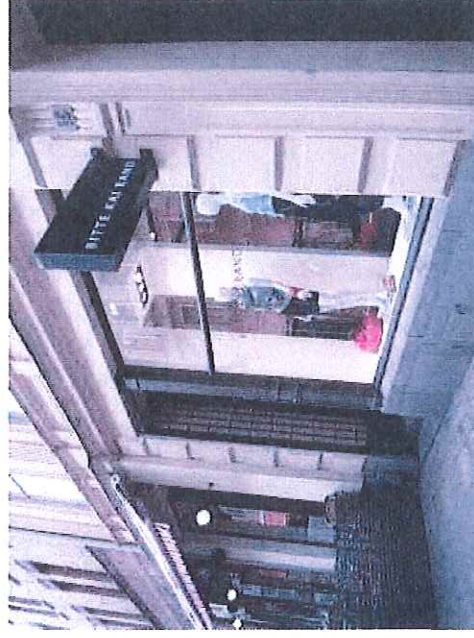
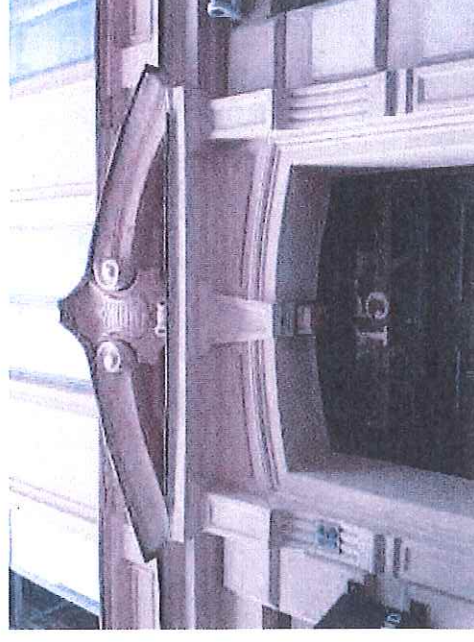
Ovan: Både gatufasaden och gårdsfasaden är välbevarade. Till uttrycket är de mycket olika, mot gatan rik putsornamentik, mot gården enkel släputs. Gemensamt för de båda fasaderna är att i stort sett alla fönster är ursprungliga.

Nedan: Detaljer från gatufasaden som tillkom vid ombyggnaden 1899, stora skyltfönster och en segmentgavel.

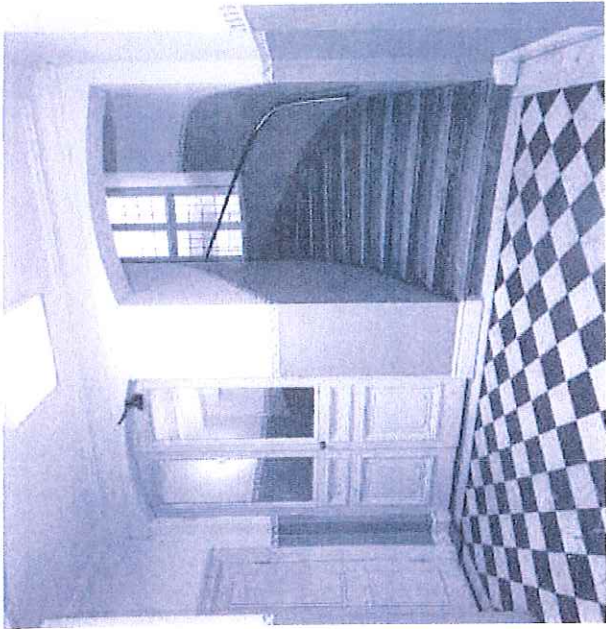
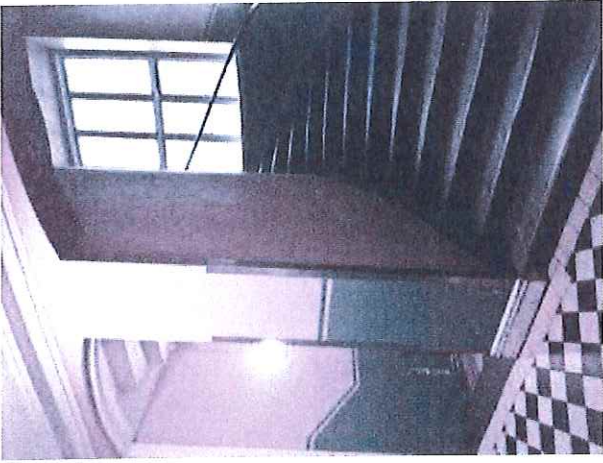
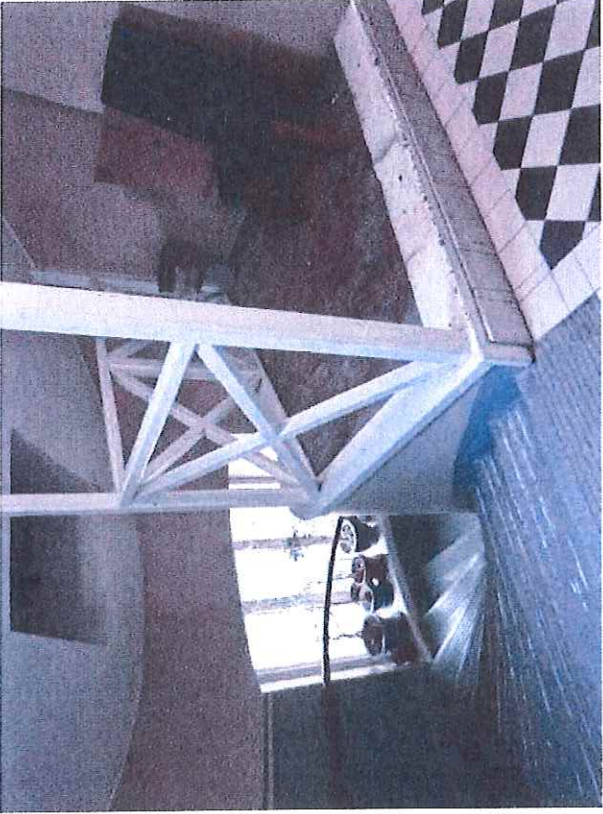
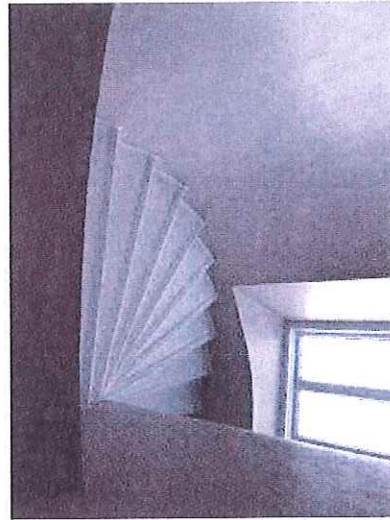
Ovan till vänster och i mitten:  
Bottenvåningens trapphus år 1986 (fotograf  
Ingrid Wilken, källa SSM) och idag.  
Pardörrarna mot gårdsentrén har tagits bort.

Ovan till höger: Trapphuset på vindplanet.  
Förutom det sentida klinkergolvet är flera  
detaljer bevarade; brandbotten av tegel,  
räcken, kalkstenstrappa och trapphusfönster  
med blyinfattade rutor.

Till vänster: På trapploppens undersida syns  
gjutfjärnskonstruktionen.

Till höger: På bostadsplanen skjuler sig  
den ursprungliga trapphallen markant från  
den år 1987 tillkomna entréhallen mot de  
tillskapade små studentlägenheterna.

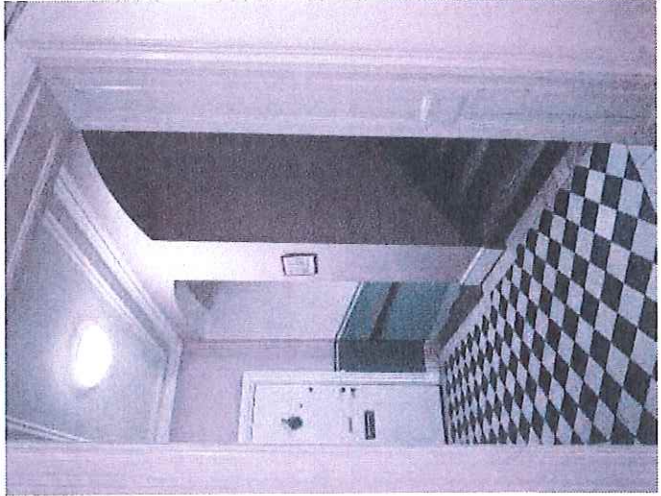
De fyra butikerna har bevarad planlösning från 1899. De två mindre butikerna bevarar invändiga fönstersnickerier och de tidstypiska glastaken. Den största butikslokalen med flera rum mot gården har helt moderniserade försäljningslokaler men i dess lagerutrymmen finns bevarade fönstersnickerier och en kakelugn från 1899.

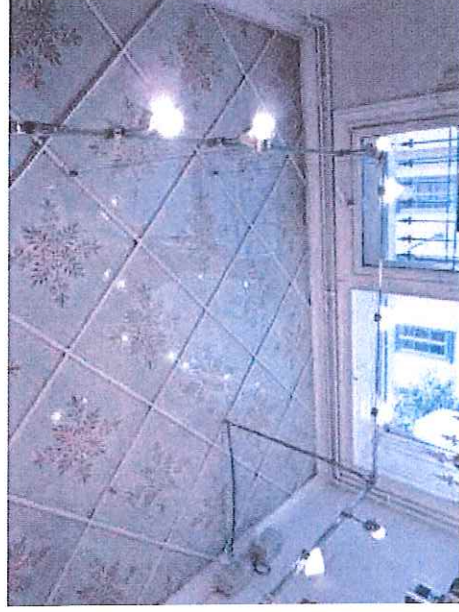
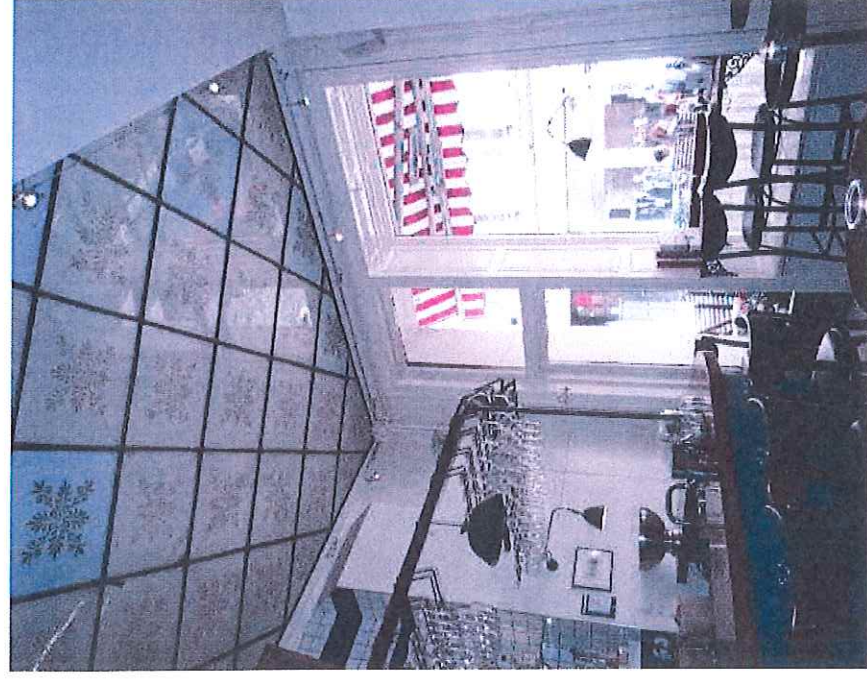
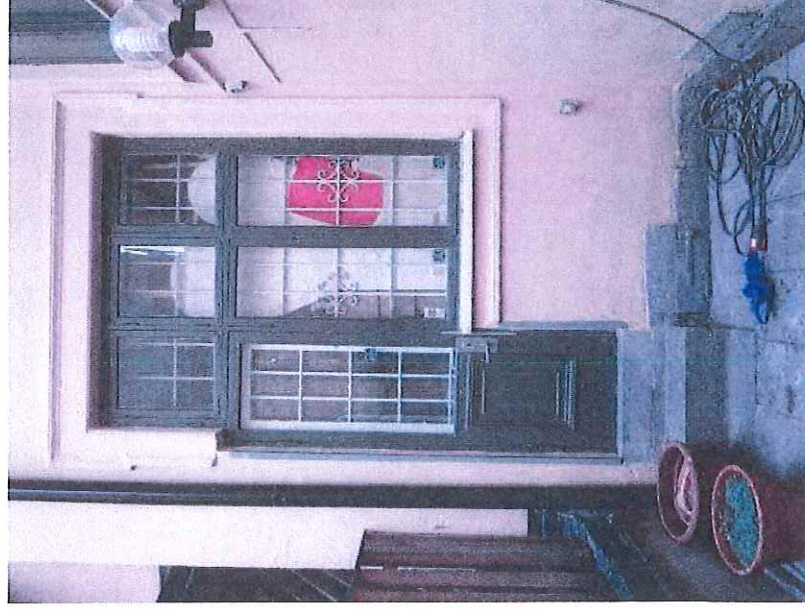
Överst: De två mindre butikslokalerna har bevarade glastak och profilerade snickerier i skyltfönstren från 1899.

Till vänster: De två mindre butikerna har även bevarade utgångar till gården från 1899.

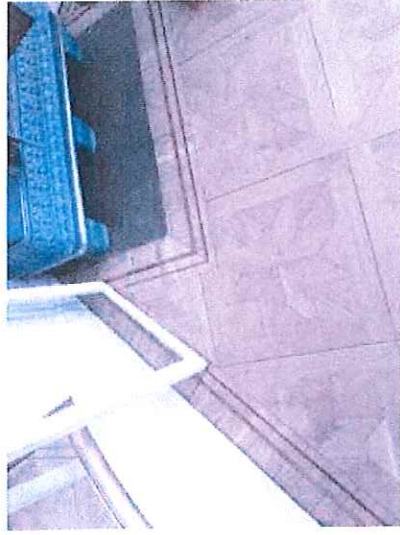
På bilderna syns matsalen i den ursprungliga lägenheten mot gatan, två trappor upp. Matsalen var lägenhetens största rum. Idag är rummet en del av en studentlägenhet om två rum, med ett kök installerat i en del av den före detta matsalen. Väggspanelen och parkettgolvet liksom kakelugnen är bevarade från ombyggnaden 1899.

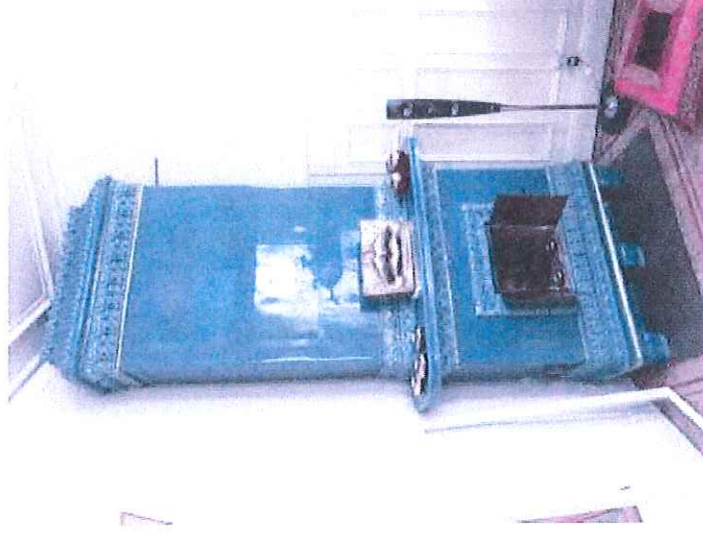
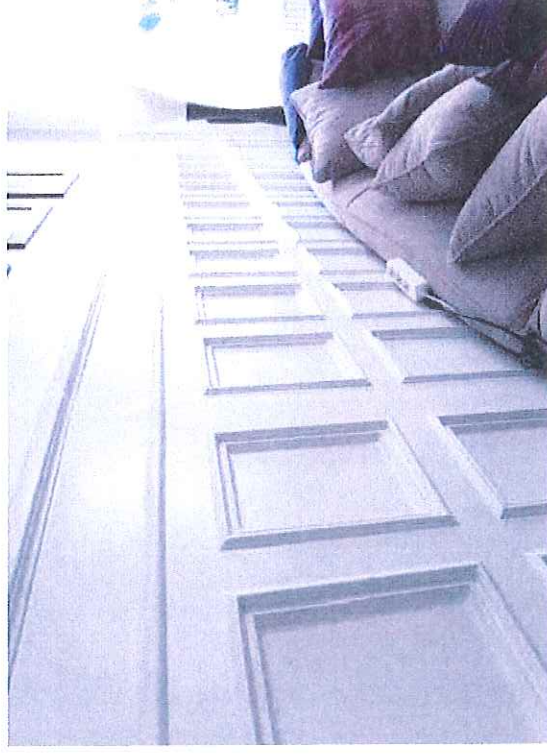
Ovan till vänster: Ett av alla välbevarade fönsterpartier mot gatan.

Ovan i mitten och till höger: Gårdslägenheten på två trappor. Kök från 1987. Det lilla rummet med den enkla kakelugnen hörde tidigare till gatulägenheten och var ett böningsrum avsett för tjänstefolk.

Till höger: Gårdslägenheterna har enklare detaljering än de ursprungliga gatulägenheterna men har ljusinfall från tre väderstreck. Här lägenheten på två trappor.

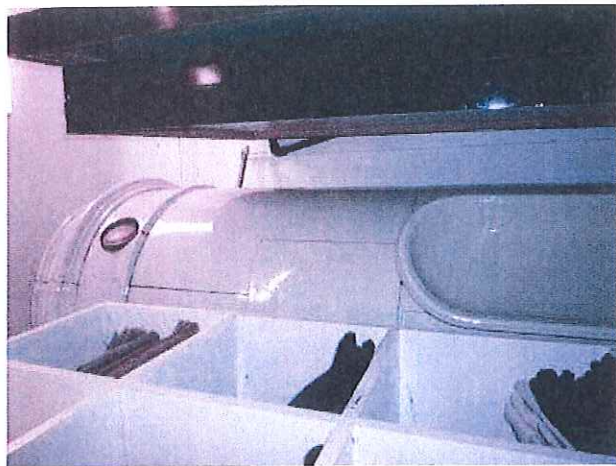
I huset finns en mängd kakelugnar från 1880 och 1899. Kakelugnen ovan har bevarats i en av butikernas lagerrum, de övriga finns i bostadslägenheterna.

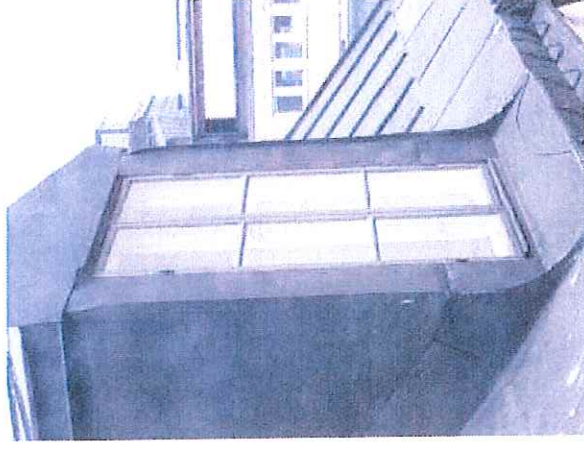
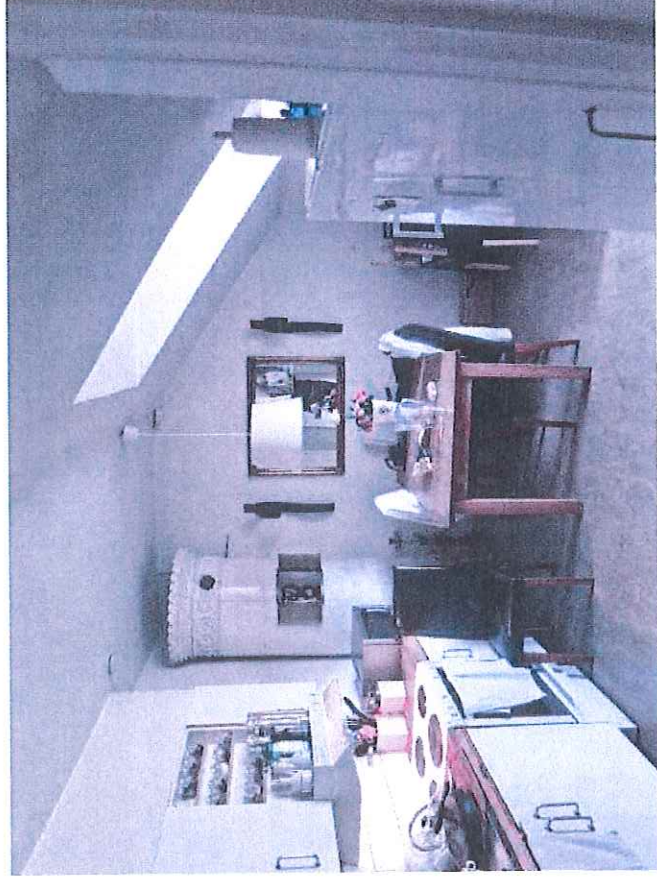
Ursprunglig vindskupa och ursprungligt vindrum
