# ANTIKVARISK FÖRUNDERSÖKNING Kv. Sperlingens Backe 53

**Kv. Sperlingens backe Nr. 53, Stockholm**  
Antikvarisk förundersökning, 2014-06-30

Beställare:  
Sturegallerian AB

Den antikvariska förundersökningen är utförd av Nyréns arkitektkontor genom:  
Anna Krus, byggnadsantikvarie (uppdragsansvarig)  
Hannah Schill, byggnadsantikvarie

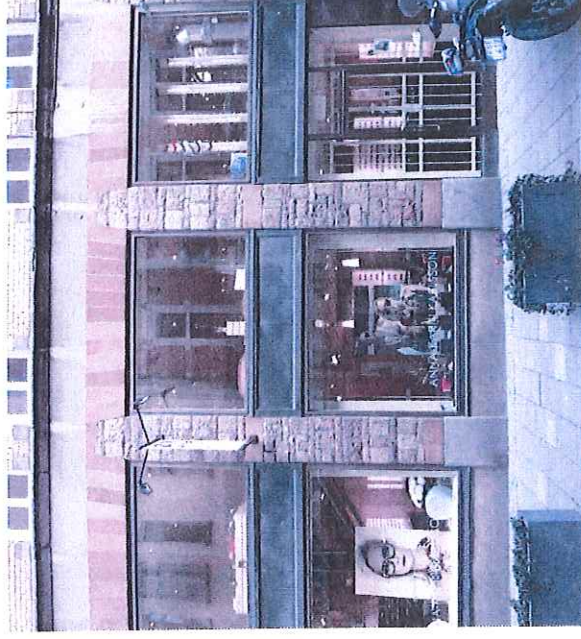
Bottenvåningens fasad mot Grev Turegatan och på hörnan bevarar rubbelmuren mellan muröppningarna och delar av granitsockeln. Murvalvens släta sandstensbeklädnad är

Ovan till vänster: Den ändrade bottenvåningen med höjda, raka valv. Ovan till höger: Systerhusets, i stora delar ursprungliga bottenvåning

bevarad men förändrad och bildar idag ett rakt valv istället för det ursprungliga välvda. Rubbelmuren ovan muröppningarna saknas liksom den släta sandstensfrisen som avslutade våningsplanet.

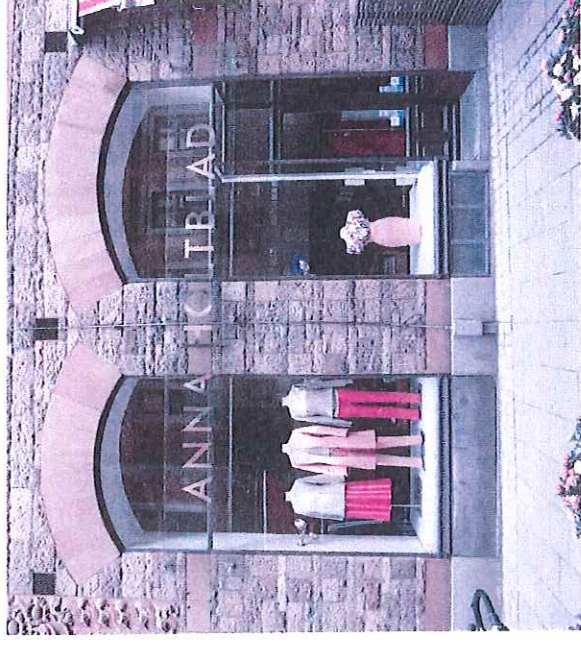
Ovan bottenvåningen är gatufasadena i stort sett helt ursprungliga.

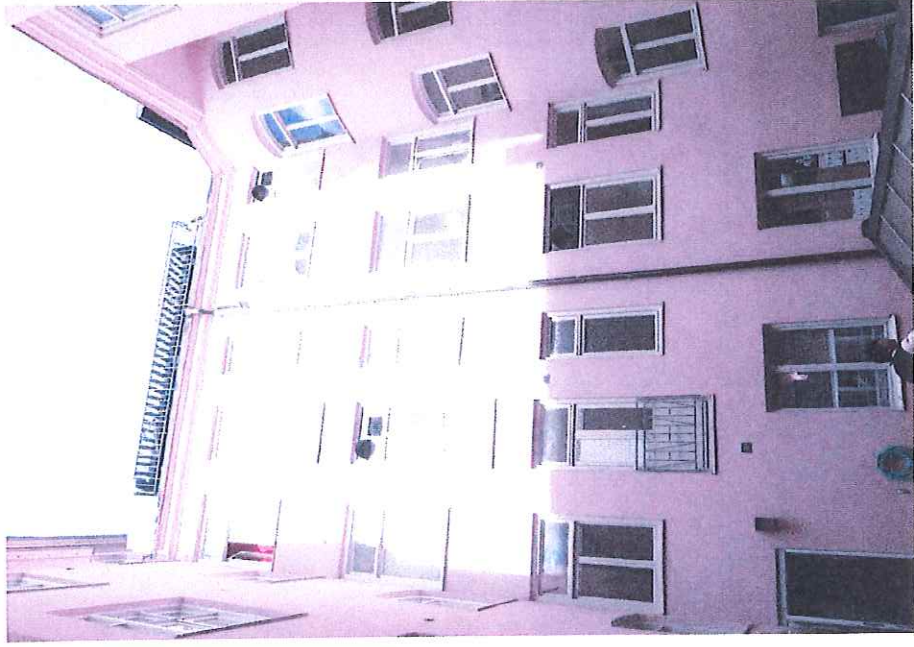
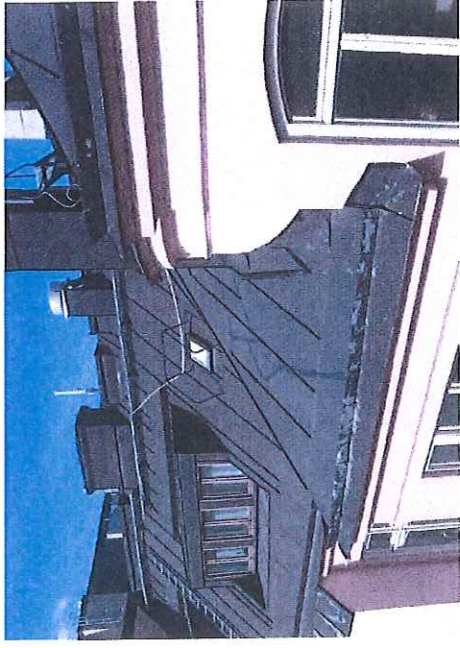
Ovan vänster: Fasaderna från Grev Turegatan.

Ovan mitten: Gårdsfasaden

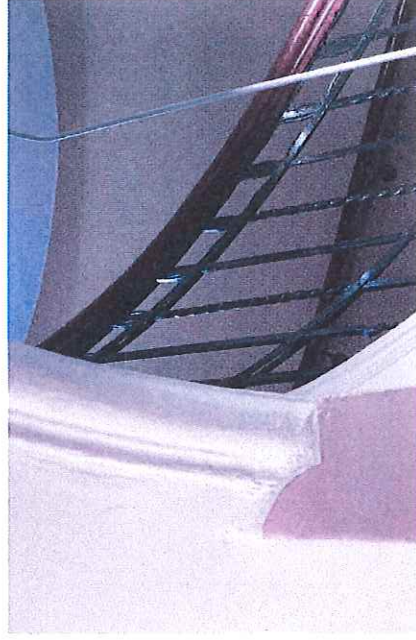
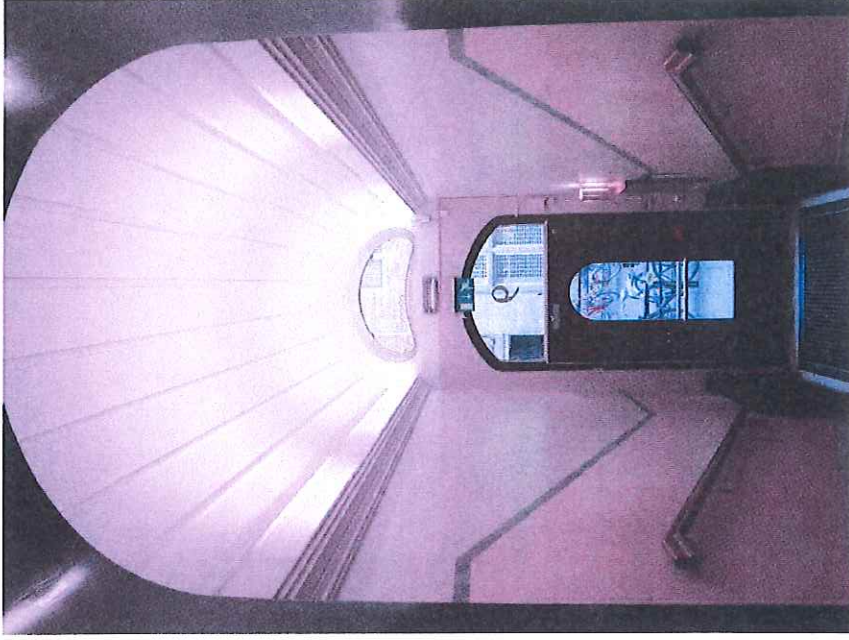
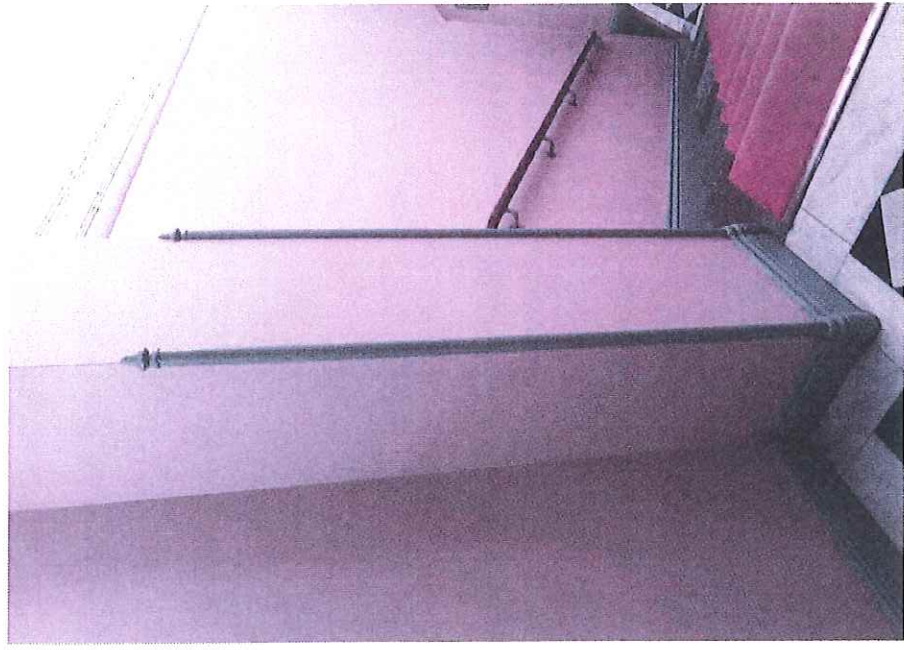
Till vänster: Kökstrapphuset med sin ursprungliga, enkla utformning.

Ovan: Bevarad smygpanel och fönsterbänkar med fyllningspanel under.

Bevarad takrosett och enkel stuckatur under nedpendlat tak.

Entrén mot Privatgatan med ursprunglig golvsöckel och putsade hörndekorationer.

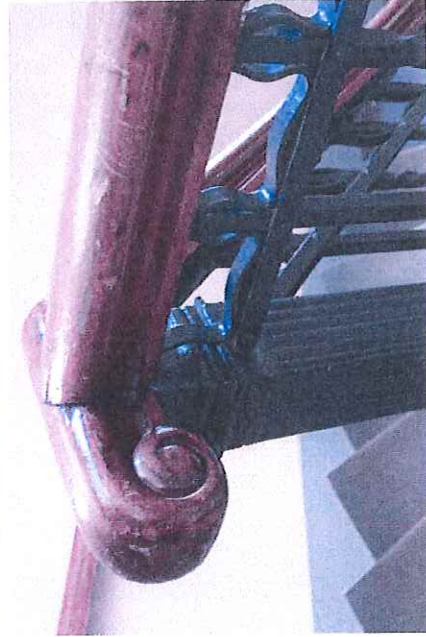
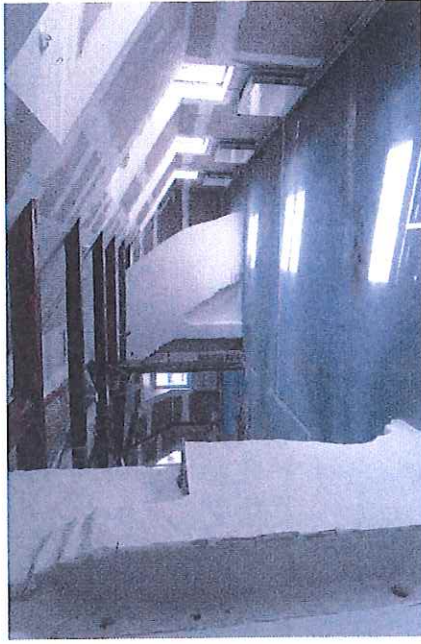
Ovan: Smygpanel i ett av tornrummen.  
Ovan höger: Fasaden från Grev Turegatan.  
Höger: Ursprunglig handledare och smidesstaket i trapphuset.  
Längst till höger: Vinden med ursprungliga murstockar bevarade.
