## VVC-förluster i kontor och lokaler - mätningar i 11 byggnader

**Slutrapport**  
2016-11-29

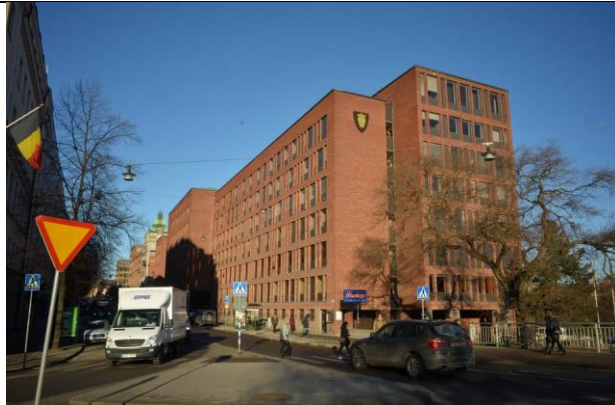
Bild 2.1 Fleminggatan 2, Kv Klamparen. Kv Klamparen är en kontorsbyggnad med total bruttoarea 39753 m<sup>2</sup>. Total uppvärmd area  $A_{temp}=32070$  m<sup>2</sup>.

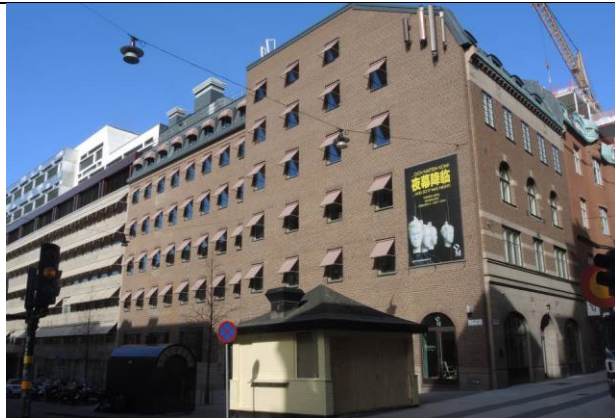
Bild 2.2 Jakobsgatan 20, kv Loen. Fastigheten omfattar kontorsbyggnad som bland andra hyresgäster inrymmer finansdepartementet. Total uppvärmd area  $A_{temp}=26117$  m<sup>2</sup>.

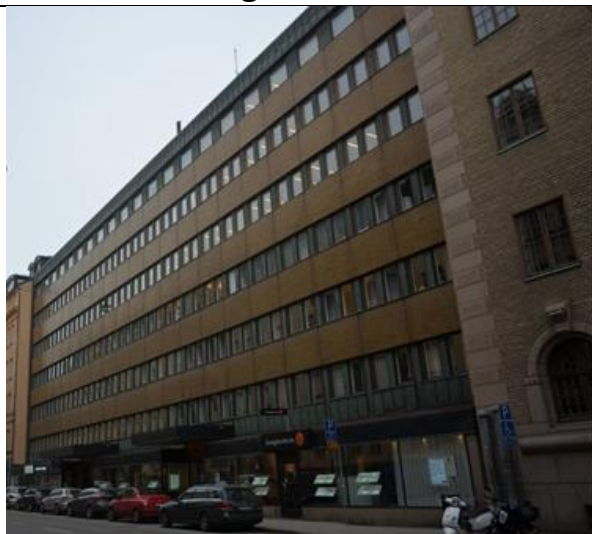
Bild 2.3 Hantverkargatan 25, kv Murmästaren. är en kontorsbyggnad. Total uppvärmd area  $A_{temp}=14112$  m<sup>2</sup>.

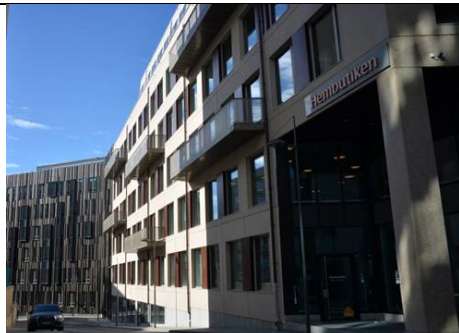
Bild 2.4 Hus C består av kontorsbyggnad med kontorslokaler samt garage. Total uppvärmd area  $A_{temp}=21244 \text{ m}^2$ .

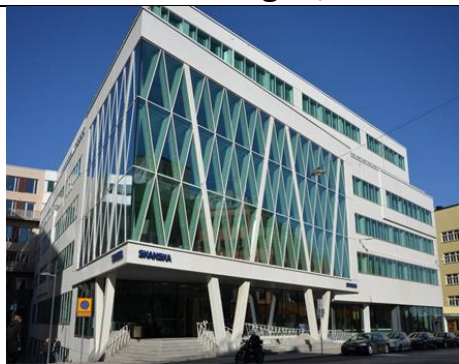
Bild 2.5 Hus B består av kontorsbyggnad med kontorslokaler samt garage. Total uppvärmd area  $A_{temp}=17660 \text{ m}^2$ .

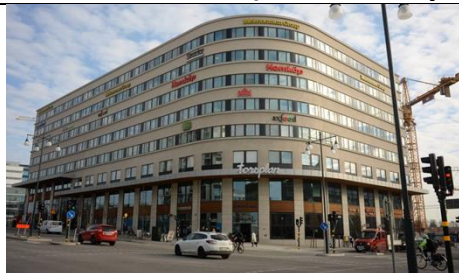
Bild 2.6 Torsplan 1, består av två fastigheter: Fraktalen 1, kontor, plan 4-12,  $A_{temp}: 22360 \text{ m}^2$ .

(Fraktalen 3, handel och garage plan 1-3,  $A_{temp}: 13513 \text{ m}^2$ .)

Denna studie omfattar endast kontorsdelen dvs. fastigheten Fraktalen 1.

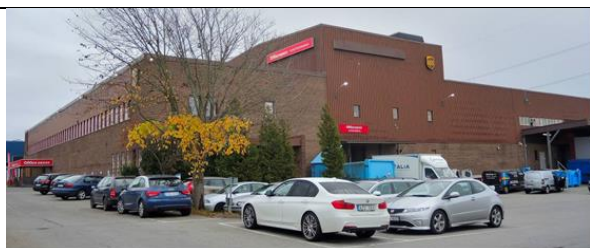
Bild 2.7 Hällsättra 3 omfattar totalt ca  $10350 \text{ m}^2$  fördelat på  $6698 \text{ m}^2$  lager,  $1430 \text{ m}^2$  kontor,  $1430 \text{ m}^2$  kontor  $1215 \text{ m}^2$  industri samt  $1007 \text{ m}^2$  handel.

Total LOA:  $10350 \text{ m}^2$ . Total uppvärmd area,  $A_{temp}$ , uppgår till  $12725 \text{ m}^2$ .

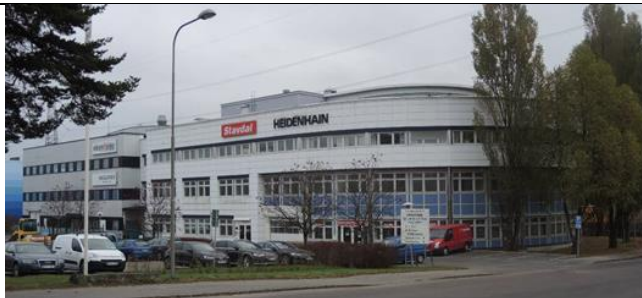
Bild 2.8 Lillsätra omfattar totalt ca 7111 m<sup>2</sup> fördelat på 4024 m<sup>2</sup> lager och 3087 m<sup>2</sup> kontor.

Total LOA: 7111 m<sup>2</sup>. Total uppvärmd area, A<sub>temp</sub> uppgår till 8499 m<sup>2</sup>.

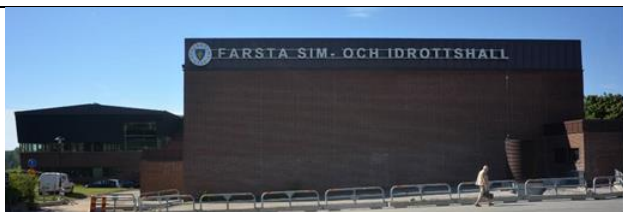
Bild 2.9. Fastigheten omfattar Hus 1, Hus 2, Hus 3 och Hus 4, se bild 1.2.

Total bruttoarea, BTA= 10 475 m<sup>2</sup>. Uppvärmad area, A<sub>temp</sub>. bedöms uppgå till 9950 m<sup>2</sup>.

Fjärrvärmeundercentral placerad i källarplan i Hus 1.

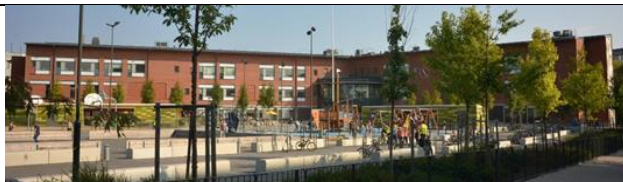
Bild 2.10 Mariehällsskolan stod klar 2014 och startade med elever från förskoleklass till årskurs 4. Skolan är uppförd som miljöbyggnad i silverklass enligt Sweden Green House Buildings klassificeringssystem.

Total uppvärmd area, A<sub>temp</sub> uppgår till 6540 m<sup>2</sup>.

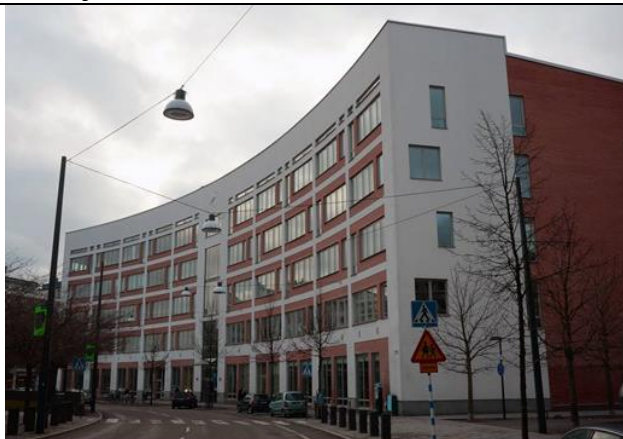
Bild 2.11 Sjöstadsskolan är en kommunal grundskola som startades hösten 2006 och har förskola, grundskola, grundsärskola, fritidsverksamhet och en särskild undervisningsgrupp. Det går ca 900 barn och elever i Sjöstadsskolan.

Total uppvärmd area, A<sub>temp</sub> uppgår till 10208 m<sup>2</sup>.

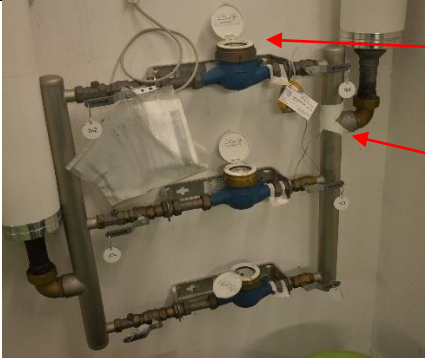
| | <p>Bild 3.1.1 Avläsning av kallvattenmätare ger kallvattenanvändning mellan avläsningstillfällena.</p> <p>Temperaturen på ingående kallvatten har också loggats.</p> |

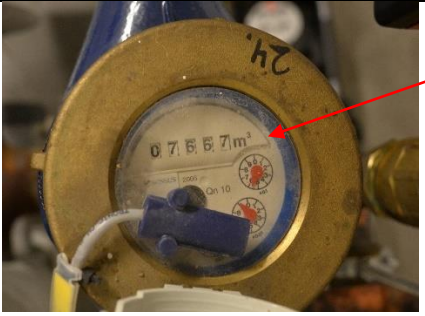
| | <p>Bild 3.1.2 Avläsning av varmvattenmätare ger varmvattenanvändning mellan avläsningstillfällena.</p> <p>Temperaturen på ingående kallvatten och utgående varmvatten har också loggats med temperaturloggar typ Tinytags.</p> |

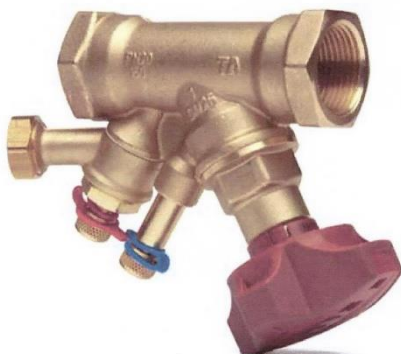
**Bild 3.2.1** STAD-Ventil. Denna injusteringsventil har mätuttag som möjliggör flödes- och temperaturmätning. Viktigt att ventilen är rätt monterad och inte felvänd om mätfel ska kunna minimeras till ca 5%.

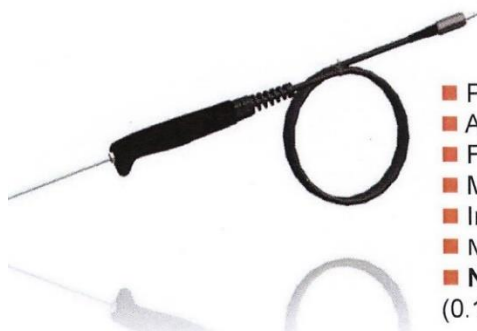
- PT100, klass 1/3
- A/D omvandling
- Förlängningskabel finns upp till 5m
- Mätområde: -20°C till 120°C
- Individuellt kalibrerad
- Multipunktskalibrering sparas i givaren
- **Noggrannhet: bättre än  $\pm 0.2^{\circ}\text{C}$**   
(0.1°C)

Bild 3.2.4 Temperaturgivare till till TA Scope.

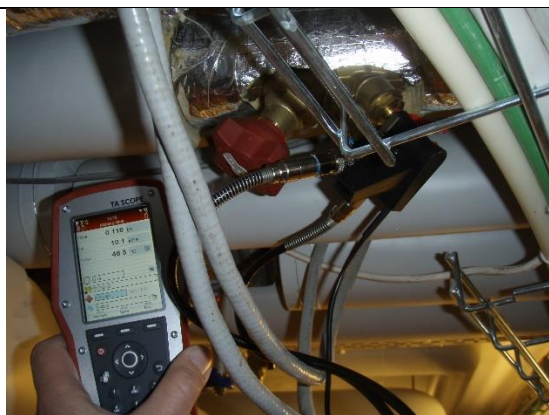
Bild 3.2.5 Mätning av VVC-flöde och temperatur i VVC-krets med TA Scope.

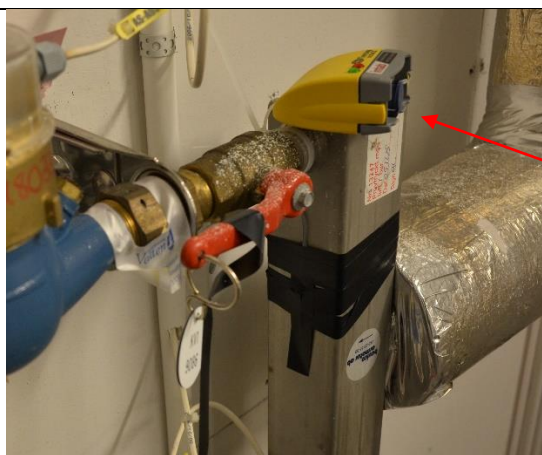
Bild 3.2.6 Temperaturlogger, typ Tinytag, har använts för mätning av temperaturer på kall- och varmvatten samt VVC.

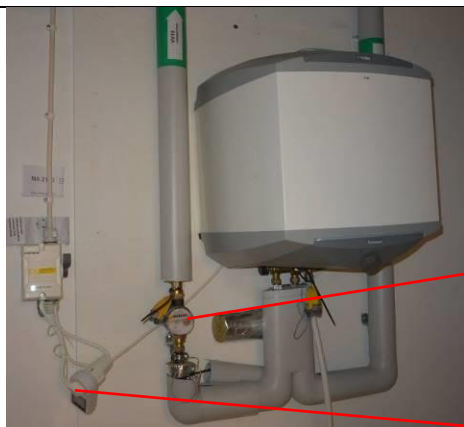
I fastigheten Fraktalen 1, del av byggnaden Torsplan 1, har 22 st. separata elberedare placerats i fläktrum på varje våningsplan. Varje varmvattenberedare är placerad i nära anslutning till tappställen. Därför behövs ingen varmvattencirkulationskrets, VVC.

Bild 4.2.1. Elvarmvattenberedare har installerats på varje våningsplan i kontorsdelar. Totalt finns 22 elberedare som sammalagt betjänar uppvärmda arean  $A_{temp} = 22360 \text{ m}^2$ . Av dessa beredare är 16 st mindre (denna bild) och 6 st något större (se bild 1.5). Varje beredare betjänar i genomsnitt ca  $1000 \text{ m}^2$  kontor vardera.

I fastigheten Fraktalen 1 har VVC-förlusterna eliminerats genom att elberedare installerats på varje våningsplan. Här tillkommer naturligtvis extra värmeförluster från varje varmvattenberedare. Men dessa varmvattenberedare är belägna ganska långt ifrån anslutningspunkt för inkommande kallvatten. Därför kommer kallvattnet att värmas upp innan det når fram till varje elberedare. Speciellt nattetid och helger eftersom detta kallvatten då är stillastående. Genomförda mätningar visar att de extra värmeförlusterna kompenseras av den förvärmning som kallvattnet till beredarna får.
