**Handläggare**Mats Larsson  
08-508 26 366**Till**Trafiknämnden  
2020-03-26Susanna Lennström  
08-508 26 195**Hastighetsplaner. Teststräckor längs  
Rålambsvägen på Kungsholmen samt  
Bäckvägen/Sparbanksvägen i Hägersten.  
Slutredovisning****Förslag till beslut**

1. Trafiknämnden godkänner slutredovisning av projekt Hastighetsplaner. Teststräckor längs Rålambsvägen på Kungsholmen samt Bäckvägen/Sparbanksvägen i Hägersten.

Trafiknämnden fattade 2016-10-20 genomförandebeslut att genomföra fysiska åtgärder på två teststräckor, Bäckvägen/Sparbanksvägen i Hägersten och Rålambsvägen på Kungsholmen till en uppskattad investeringsutgift om 26,2 mnkr.

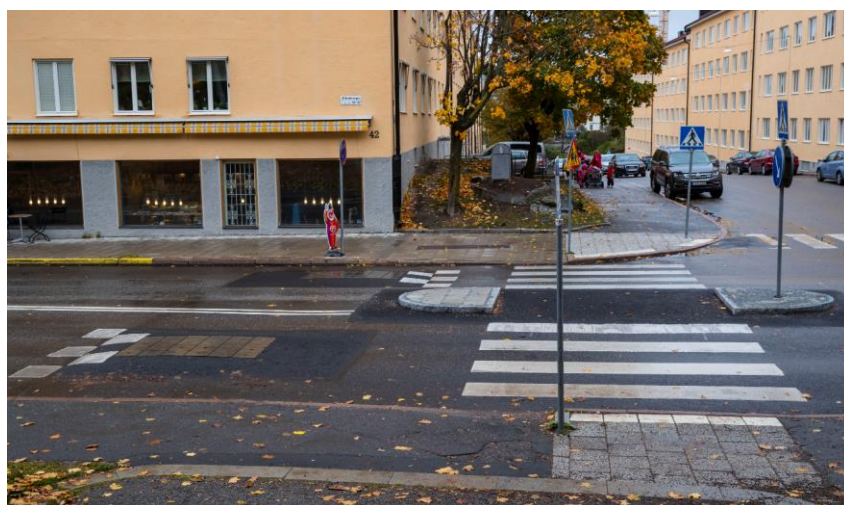
Övergångsstället direkt väster om Vitalisvägen har byggts om och hastighetssäkrats med busskuddar, av den smalare varianten som används i Göteborgs stad, och nya refuger, se bild 1 plats nr 1 och bild 2 och 3.

Bild 2. Utformningen vid övergångsställe på Rålambsvägen.

Bild 3. Utförda busskuddar och refuger vid övergångsställe på Rålambsvägen.

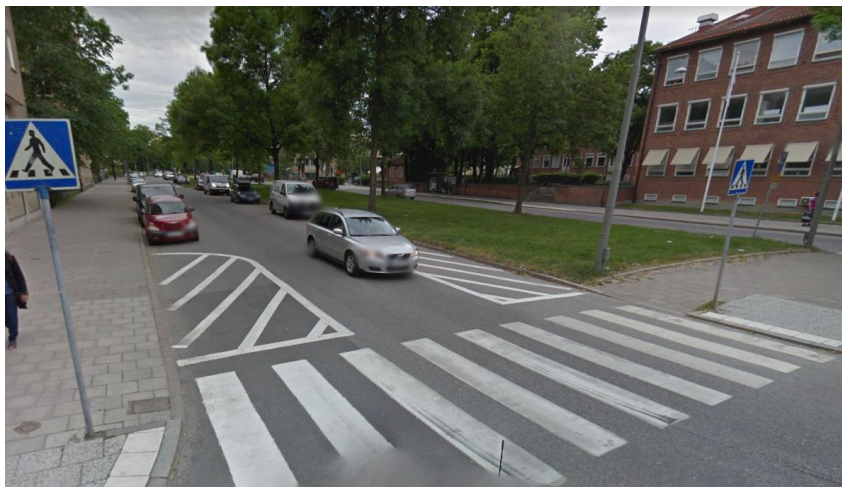
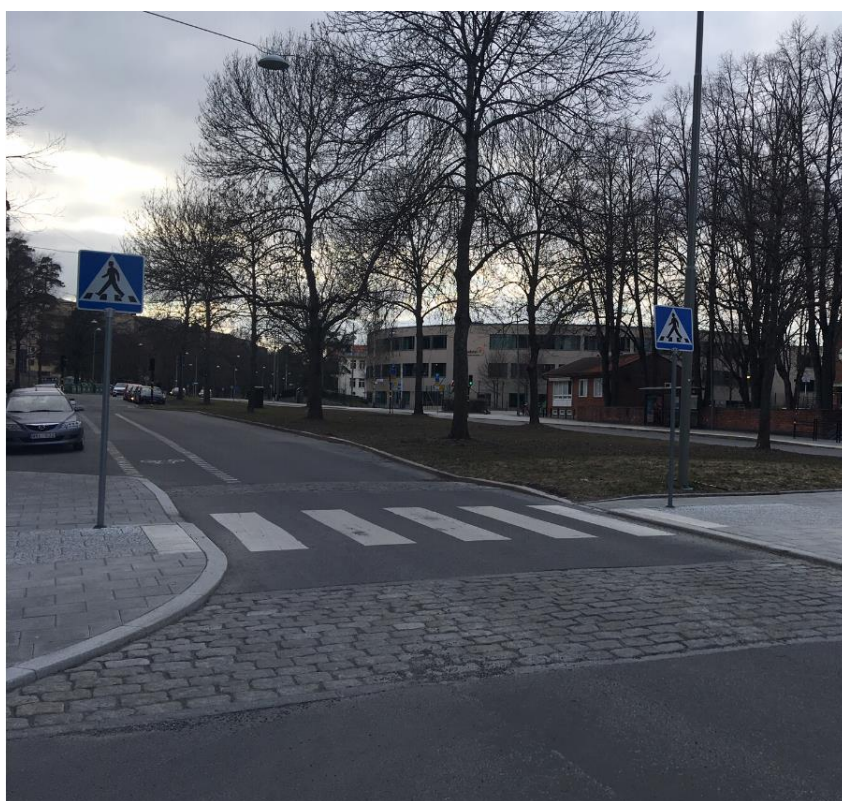
Cykelfält har anlagts i östgående körriktning från korsningen med Viktor Rydbergs gata till Wennerbergsgatan, se bild 1 plats nr 2 och bild 4 och 5.

*Bild 4. Cykelfält i östgående körriktning från korsningen med Viktor Rydbergs gata till Wennerbergsgatan – före åtgärd.*

*Bild 5. Cykelfält i östgående körriktning från korsningen med Viktor Rydbergs gata till Wennerbergsgatan – efter åtgärd.*

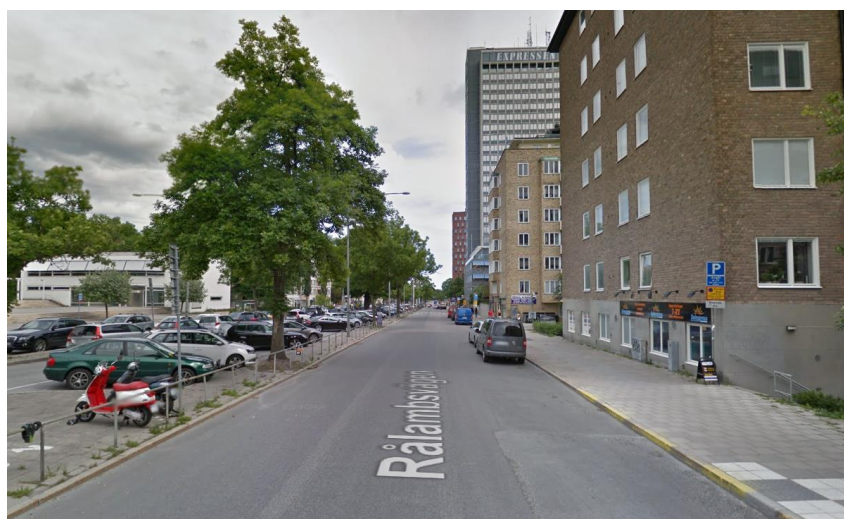
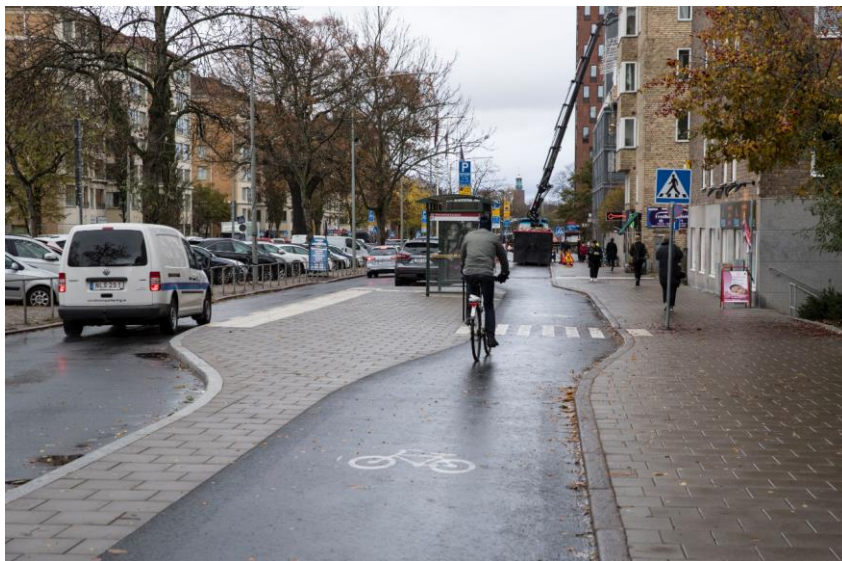
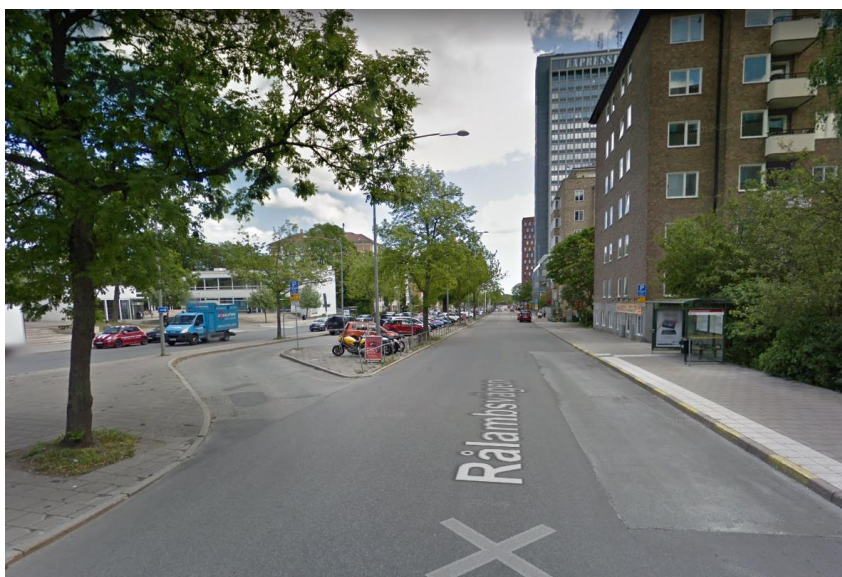
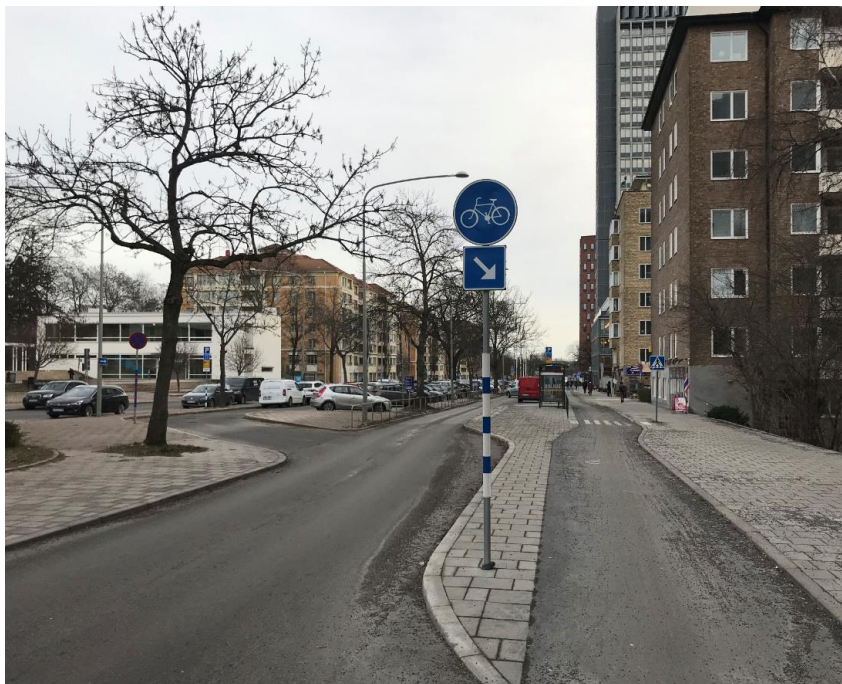
I östgående körriktning, på sträckan mellan Wennerbergsgatan och korsningen vid Rålambsvägen 14-17, har anlagts enkelriktad cykelbana i enlighet med cykelplanens rekommendationer för pendlingsstråk. Körbanan har smalnats av och två befintliga fickbusshållplatser har byggts om till stopphållplatser. I västgående körriktning har körbanan smalnats av förbi

korsningen med Wennerbergsgatan, se bild 1 plats nr 3 och bild 6-10.

Bild 6. Utformningen vid busshållplats på Rålambsvägen

Bild 7, I östgående körriktning, på sträckan mellan Wennerbergsgatan och korsningen vid Rålambsvägen 14-17 – före åtgärd.

Bild 8, I östgående körriktning, på sträckan mellan Wennerbergsgatan och korsningen vid Rålambsvägen 14-17 – efter åtgärd.

Bild 9, I östgående körriktning, på sträckan mellan Wennerbergsgatan och korsningen vid Rålambsvägen 14-17 – före åtgärd.

Bild 10, I östgående körriktning, på sträckan mellan Wennerbergsgatan och korsningen vid Rålambsvägen 14-17 – efter åtgärd.

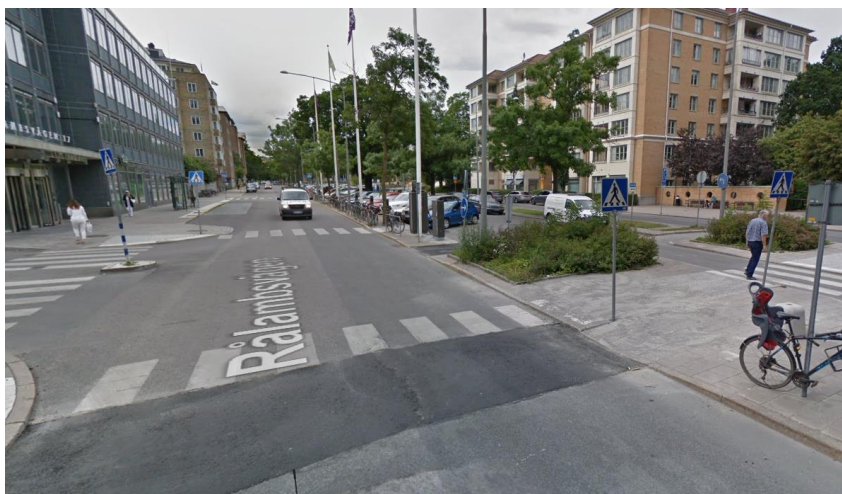
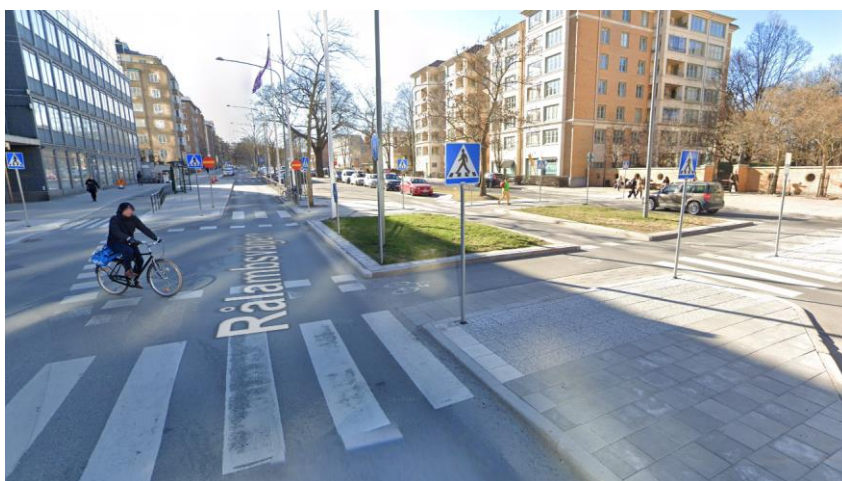
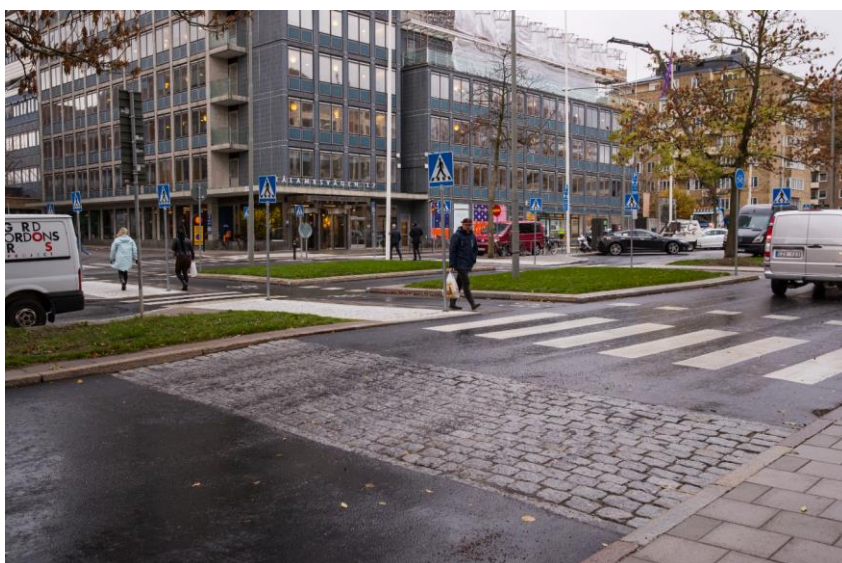
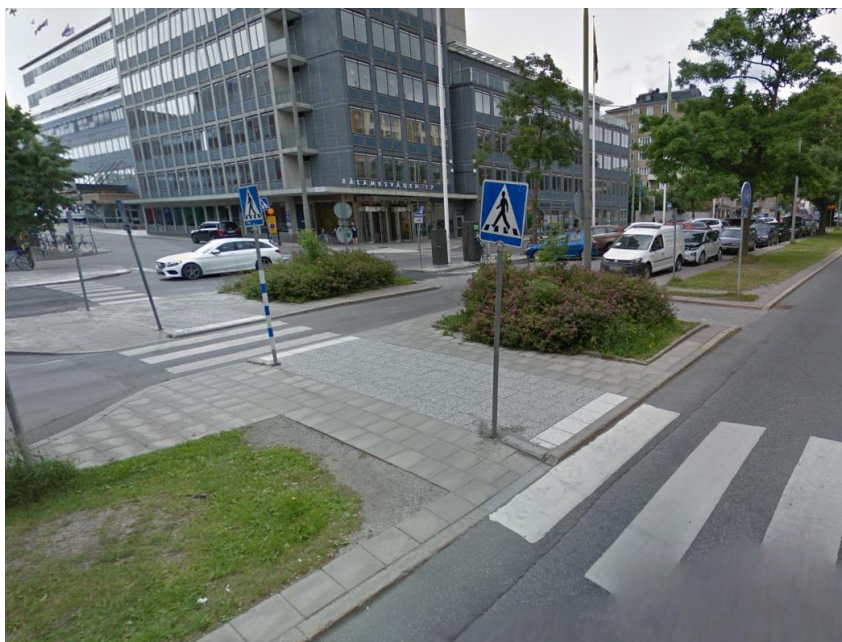
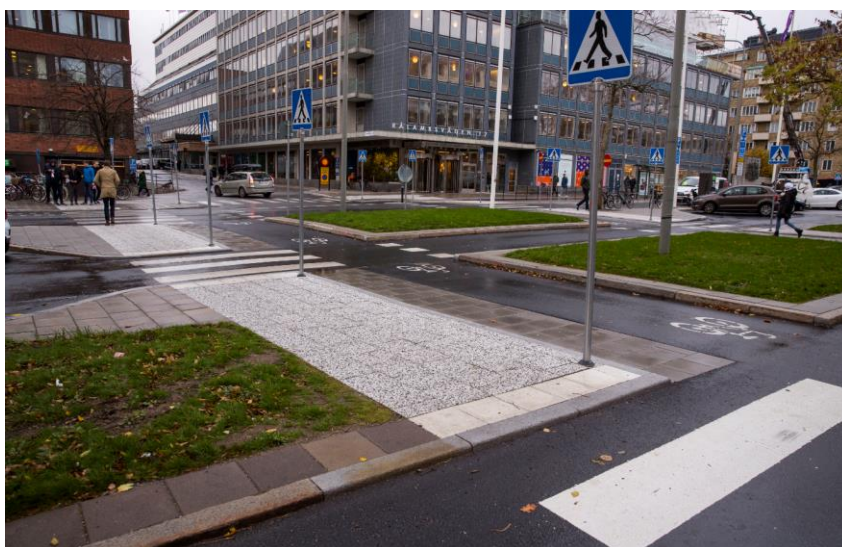
Korsningen vid Rålambsvägen 14-17 har byggts om och utformas med hastighetssäkrande ramper innan övergångsställena i respektive korsningstillfart. Körbaneytans bredd har minskats i båda körriktningarna, se bild 1 plats nr 4 och bild 11-16.

Bild 11. Utformningen av korsning på Rålambsvägen.

Bild 12, Korsningen vid Rålambsvägen 14-17 – före åtgärd.

Bild 13, Korsningen vid Rålambsvägen 14-17 – efter åtgärd

Bild 14, Korsningen vid Rålambsvägen 14-17 – efter åtgärd.

Bild 15, Korsningen vid Rålambsvägen 14-17 – före åtgärd.

Bild 16, Korsningen vid Rålambsvägen 14-17 – efter åtgärd.

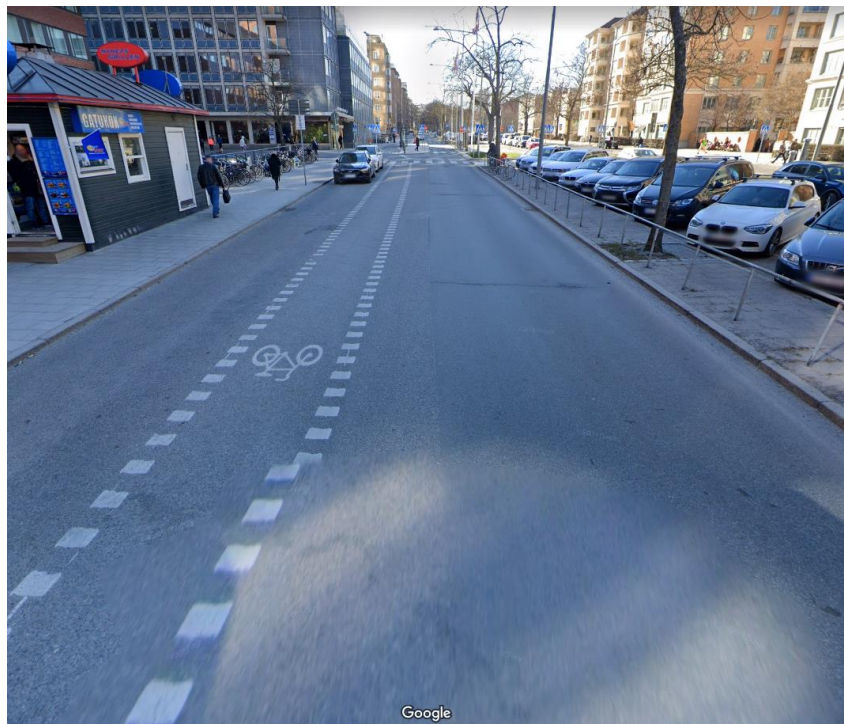
Cykelfält har anlagts i östgående körriktning från Rålambsvägen 11 till befintlig cykelbana tar vid väster om korsningen med Gjörwellsgatan, se bild 1 plats nr 5 och bild 17.

Bild 17, Cykelfält har anlagts i östgående körriktning från Rålambsvägen 11 till befintlig cykelbana – efter åtgärd.

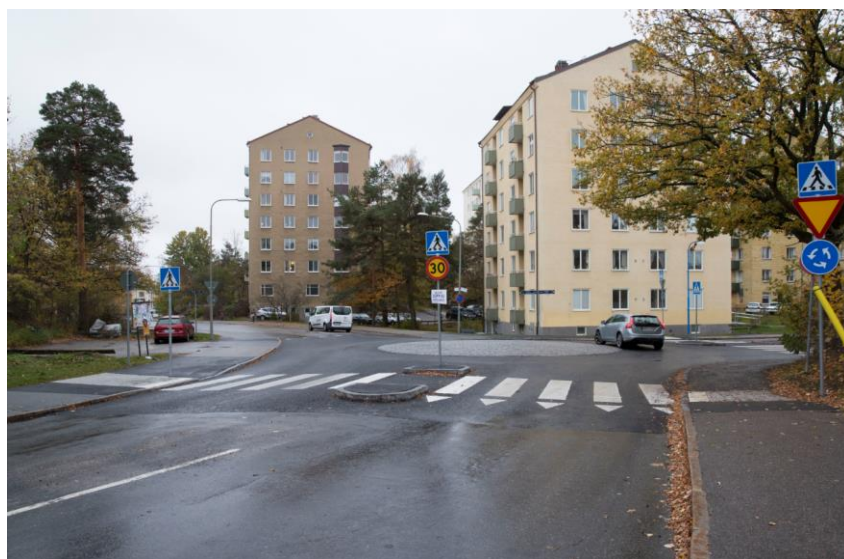
I korsningen Bäckvägen/Sparbanksvägen, se bild 18 plats nr 1, har en minicirkulation byggs, se bild 19 och 20.

*Bild 19. Minicirkulation i korsningen Bäckvägen/Sparkbanksvägen.*

*Bild 20. Minicirkulation i korsningen Bäckvägen/Sparkbanksvägen.*

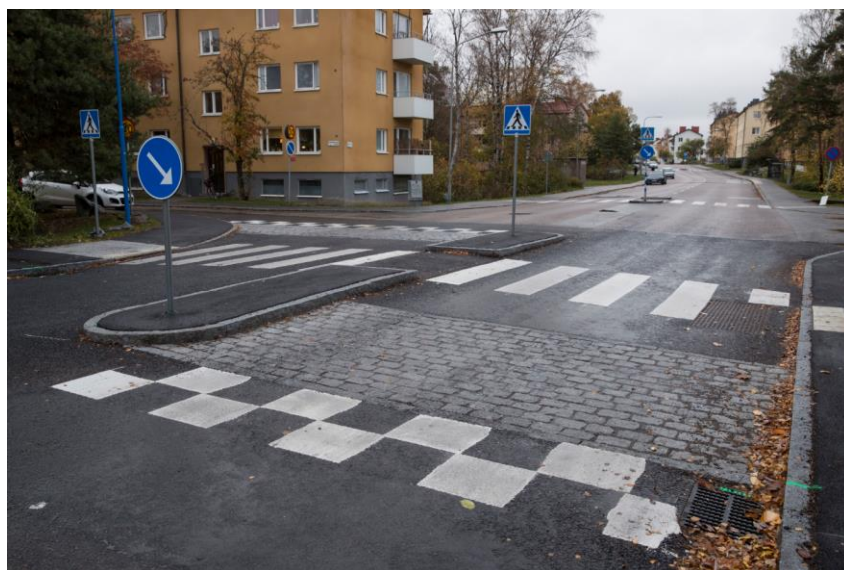
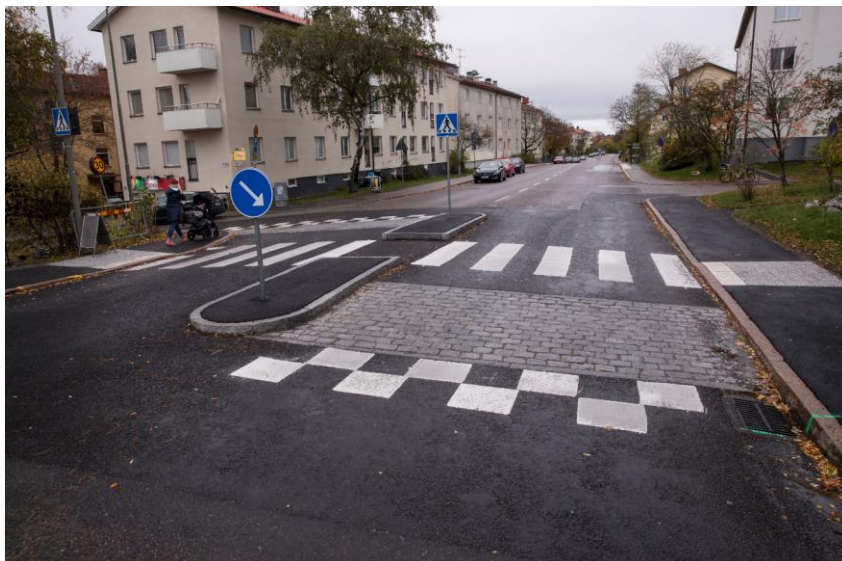
I korsningen Bäckvägen/Bokbindarvägen och Bäckvägen/Fastlagsvägen, se bild 18 plats nr 2 och 3 samt bild 21-23 har två övergångsställen hastighetssäkras genom att övergångsställena höjts upp. Övergångsställena är byggda med ramper upp för att få ner hastigheten på fordonen och sedan en jämn lutning ned.

*Bild 21. Föreslagen utformning för övergångsställena på Bäckvägen.*

*Bild 22, upphöjt övergångsställe Bäckvägen/Bokbindarvägen – efter åtgärd.*

Bild 23, upphöjt övergångsställe Bäckvägen/Fastlagsvägen – efter åtgärd.

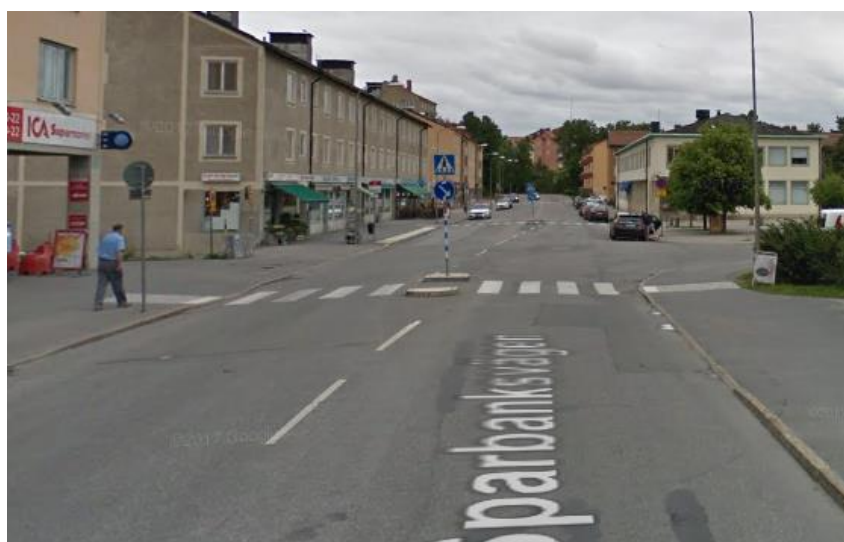
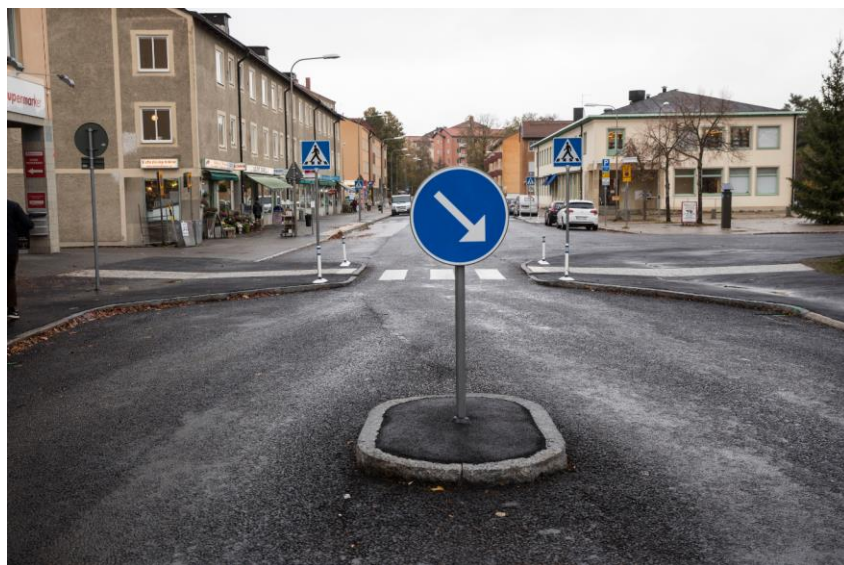
I korsningen Bäckvägen/Riksdalervägen har en avsmalning av körbanan vid övergångsstället till 3,5 m utförts samt att en refug placerats på ena sidan av övergångsstället så att fordon måste färdas i en sidoförskjutning, chikan, se bild 24 plats 1 och bild 25-27.

Bild 25. Avsmalning av övergångsställe samt refug på Sparbanksvägen.

Bild 26. Avsmalning av övergångsställe samt refug på Sparbanksvägen – före åtgärd.

*Bild 27. Avsmalning av övergångsställe samt refug på Sparbanksvägen – efter åtgärd.*

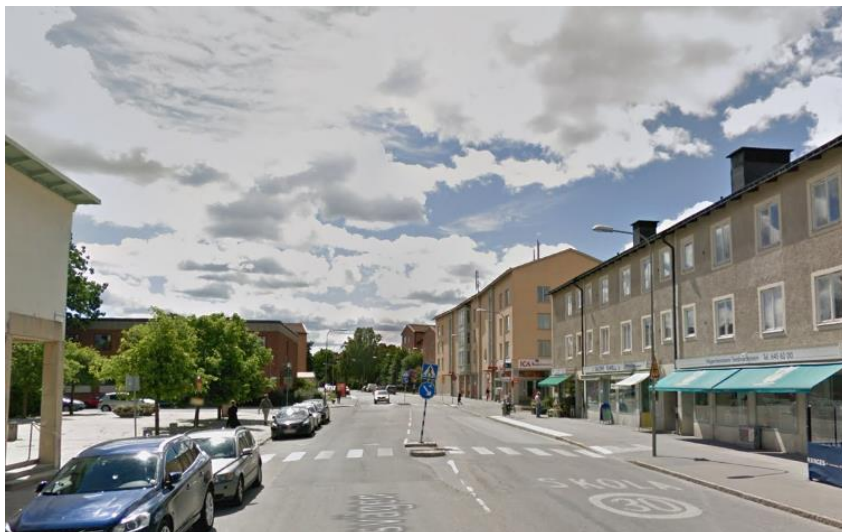
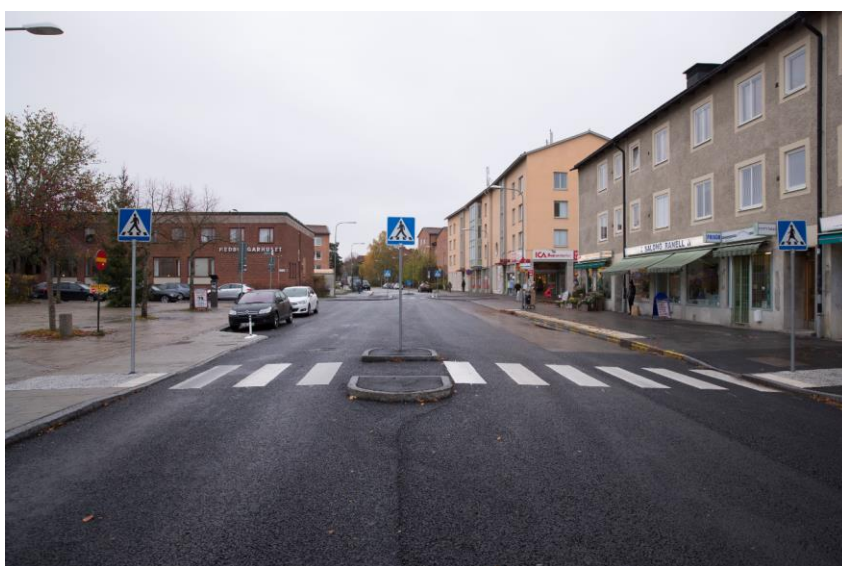
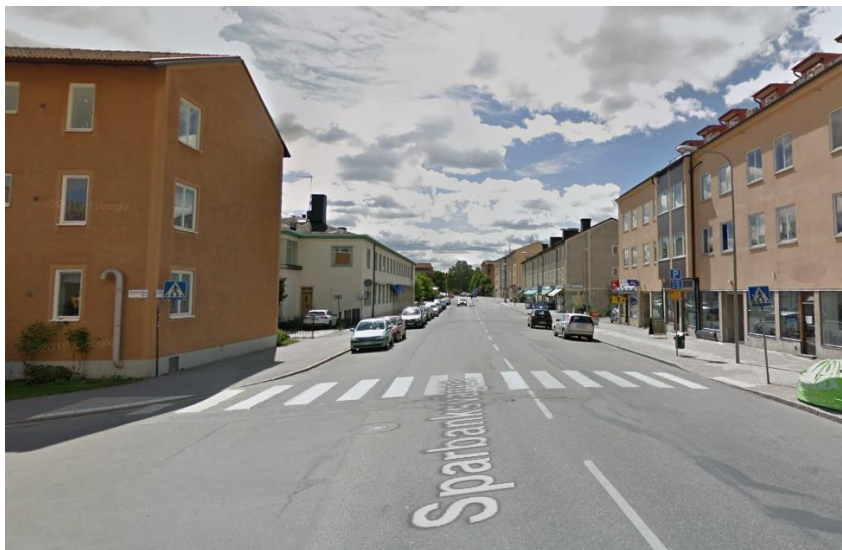
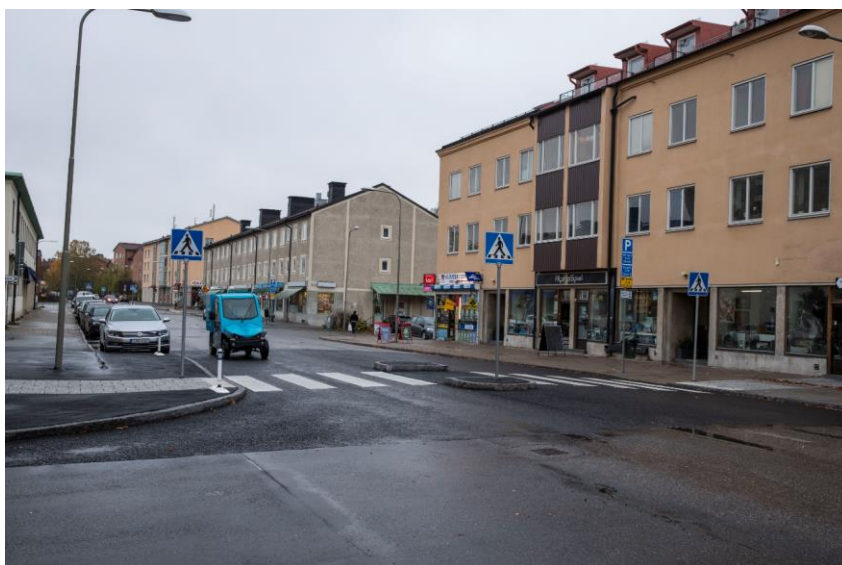
På Sparbanksvägen vid Riksdalertorget, se bild 24 plats nr 2, samt i korsningen med Riksdalervägen, se bild 24 plats nr 3, har en klack byggts ut på övergångsstället så att sikten för både gående och fordonsförare blir bättre då gående ska korsa övergångsstället, se bild 28-32.

*Bild 28. Avsmalning med hjälp av ett öra på ena sidan av övergångsstället.*

*Bild 29. Avsmalning med hjälp av ett öra på ena sidan av övergångsstället – före åtgärd.*

*Bild 30. Avsmalning med hjälp av ett öra på ena sidan av övergångsstället – efter åtgärd.*

*Bild 31. Avsmalning med hjälp av ett öra på ena sidan av övergångsstället – före åtgärd.*

*Bild 32. Avsmalning med hjälp av ett öra på ena sidan av övergångsstället – efter åtgärd.*
