# Råcksta träsk

## Lokalt åtgärdsprogram

**Fakta och åtgärdsbehov**  
På väg mot god vattenstatus

**Lokalt åtgärdsprogram för Råcksta Träsk  
xxxxx 2020**

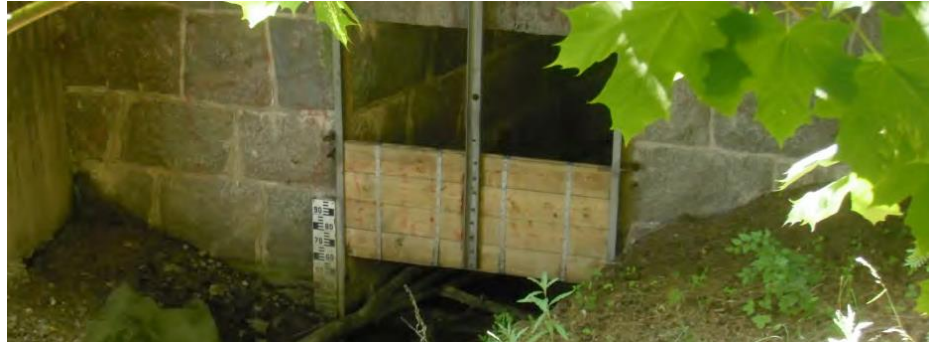
*Råcksta träsks utflöde. Dämningsnivån ligger strax under träluckans nederkant. Det är sällan Råcksta träsks vattenyta når så högt. Sker det öppnas sättnarna nedanför Kvarndammen längre ner systemet. Foto: Calluna 2011.*

Hydrologisk regim avser bedömning av flöde och vattennivåändringar i en sjö. Tillräcklig data saknas för att göra en klassning då vattenståndsvariation i sjöar beskrivs som medelavvikelsen i meter mellan nuvarande vattenstånd och det reglerade vattenståndet enligt referensförhållandet. Mätningar på dygnsmedelvattenståndet behövs både för det reglerade samt det oregerade förhållandet under minst ett år. Sjön som regleras i utloppet har tillåten maxnivå 12,03 meter (RH2000).
