2023-01-27  
Slutversion

# Planeringsunderlag för mångfunktionella våtmarker

Analys för Tyresö kommun

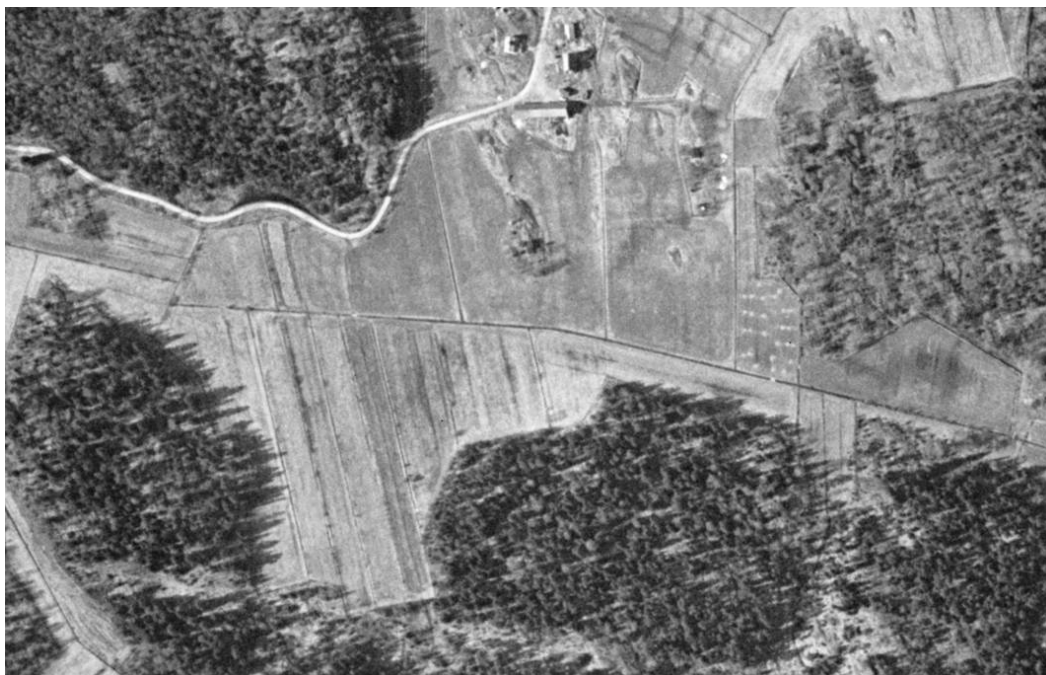
Figur 10 Ortofoto från 1960 där de igenlagda dikesstrukturerna syns tydligt. Källa: Kartbild.com

Området har tidigare nyttjats som jordbruksmark och kulverterades i och med den stora utbyggnaden av Tyresös centrala delar efter 60-talet (Se Figur 10). Idag utgörs ytan av en parkmiljö med öppna gräsytor med inslag av lövsjögårdsdungar. Området är en populär rekreationsyta och används för alltifrån promenader med hundar till lekande skolklasser. Vid fältbesöket fanns en skolklass på platsen.

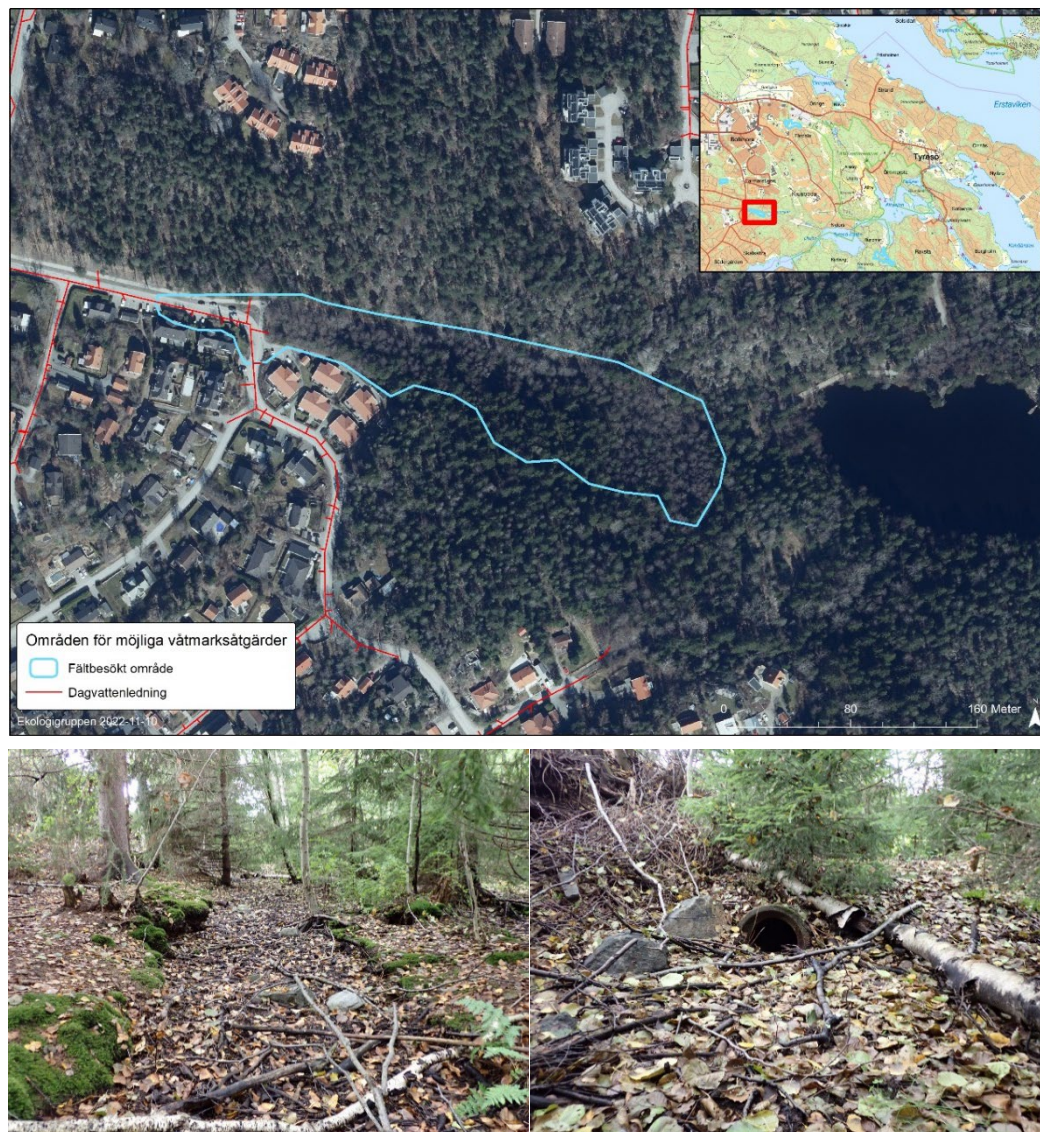
Figur 11. Objekt 2 vid Barnsjön. Ovan: Karta som visar det aktuella området. Vänster bild visar diket som går genom sumpskogen. Diket blir mer diffust längre österut. Bilden till höger visar trumman under vägen dit vattnet rinner. Vid trumman föreslås dämning.

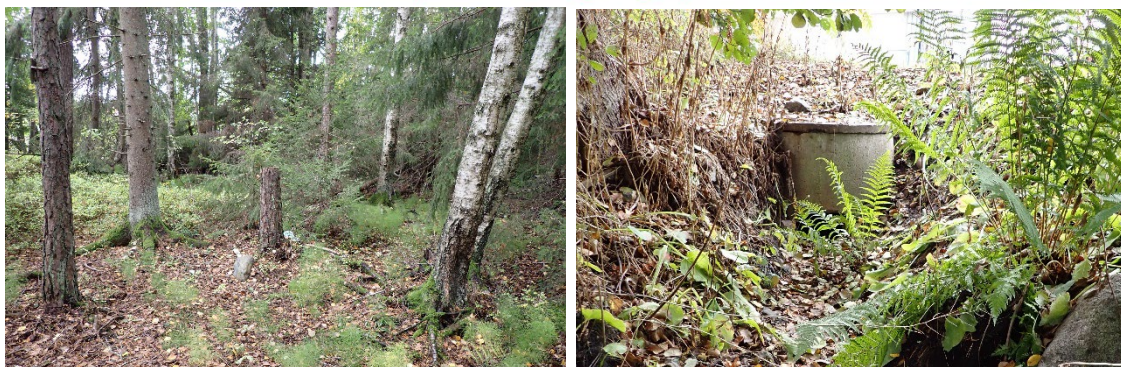
Figur 13 Objekt 3 vid Trollbäcken. Ovan: Karta som visar det aktuella området. Nedre bilderna visar våtmark A. Ett torrare skogsparti som tidigare utgjort sumpskog. Ytan dräneras via en brunn vid gatan som är ansluten till dagvattenledningen. Hål har slagits i brunnens sida för att öka torrläggningen. Den högra bilden visar brunnen.

Våtmark A utgörs av en förhållandevis torr skog som avvattnas via en brunn vid vägen, ansluten till dagvattennätet. I sidan på brunnen har hål slagits upp för att öka torrläggningen av platsen. Hålet ligger längst ned på brunnen och bedöms påverka en potentiell våtmark avsevärt.

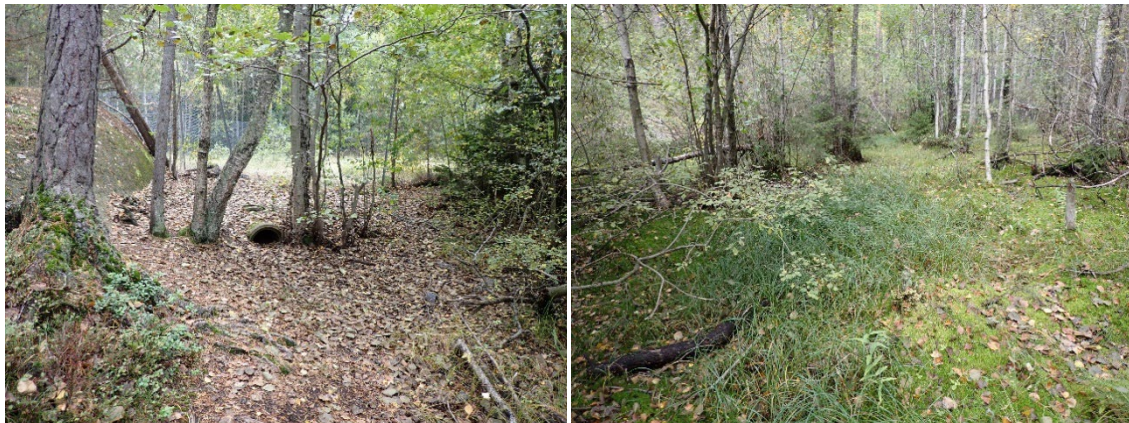
Figur 14. Objekt 3 vid Trollbäcken, våtmark B. I den norra delen av undersökningsområdet finns en mindre sumpskog som avvatnas via en trumma under en bollplan. Under våren står det en del vatten i skogen. Här har även groddjursrom noterats. Den vänstra bilden visar trumman som leder vattnet under den övergivna fotbollsplanen.

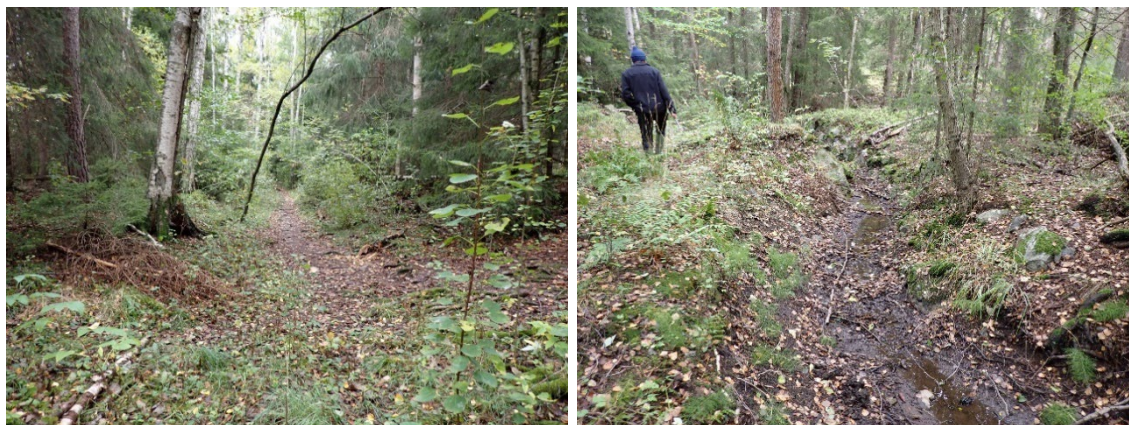
Figur 15. Objekt 3 vid trollbäcken, våtmark C. Till vänster: Stig på vad som tidigare varit ett öppet dike och som nu är rörlagt. Till höger: Det öppna diket och en sprängd stentröskel.

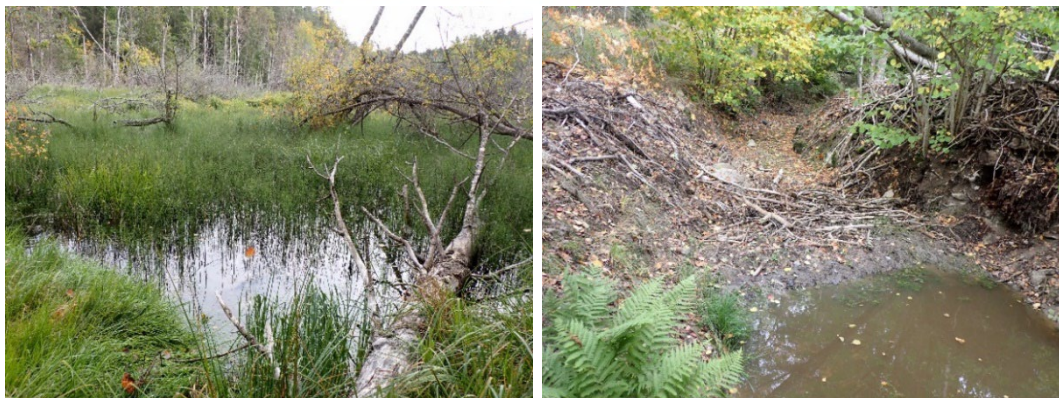
Figur 18. Objekt 4, Nedre kärret. Ovan: Karta som visar det aktuella området. Till vänster: Halvöppna delar av våtmarken med förekomst av död ved. Till höger: Bäverdämmet som idag håller nivån på våtmarken.

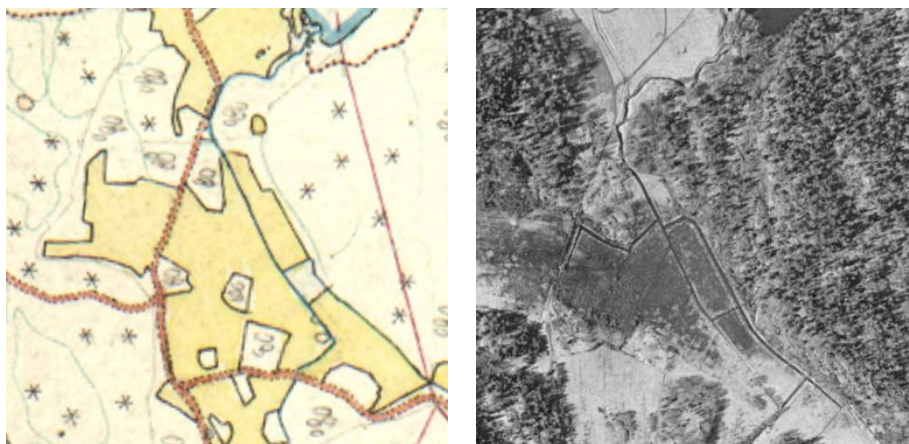
Figur 20 Utsnitt från Häradskartan till vänster, ortofoto från år 1960 till höger.

Området har tidigare använts som jordbruksmark. Dikningsstrukturer framkommer tydlig på ortofoton från 1960, 1975 samt 2000. Idag är de svårare att urskilja. Se Figur 20 nedan.

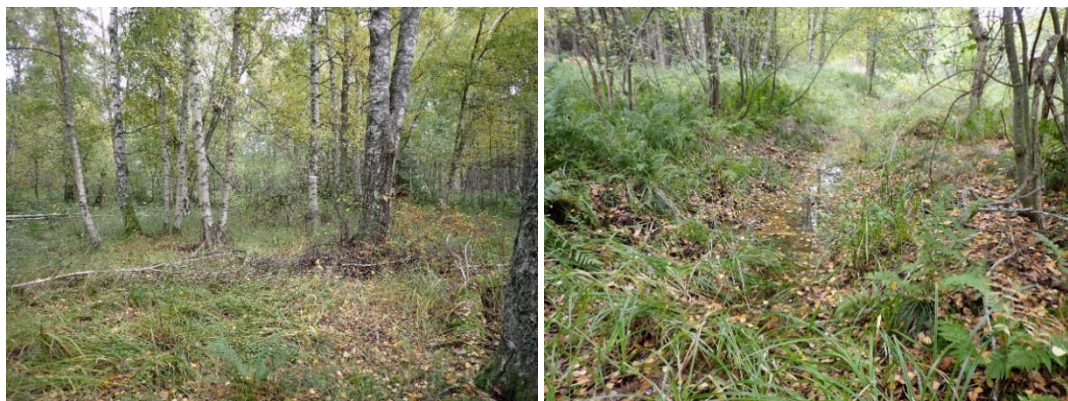
Figur 21 Objekt 5 vid Ällmora ängar. Ovan: Karta som visar det aktuella området. Nedre bilder visar den västra delen av utredningsområdet som utgörs av en björksumpskog. På den högra bilden syns diket som går genom området.

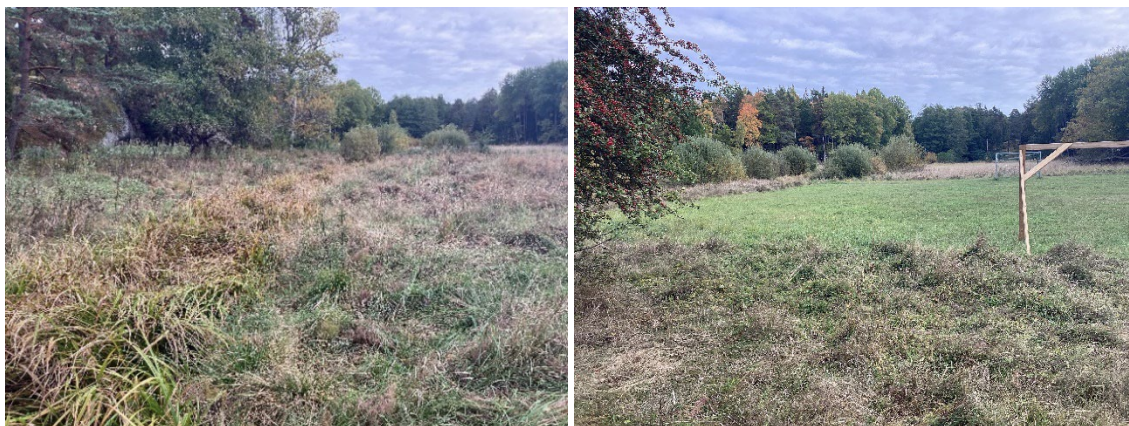
Figur 22. Den östra delen är mer öppen. På den vänstra bilden syns det dike som går centralt genom området där vissa sträckor är rika på vegetation. Bollplan och yta för midsommarfirande till höger.
