# Trygghetsöversyn av Stockholms stads motionsspår

Januari 2017

**Utgivare:** Friluftsenheten, Idrottsförvaltningen

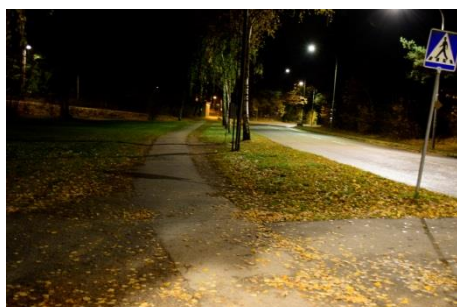
Det finns några smärre sträckor med behov av att påföra stenmjöl, detta för att täcka över uppstickande stenar och rötter

Vid kvällsinspektion upplevdes det som att det var något glest mellan belysningsstolparna på några ställen

Önskvärt med spårkarta vid starten

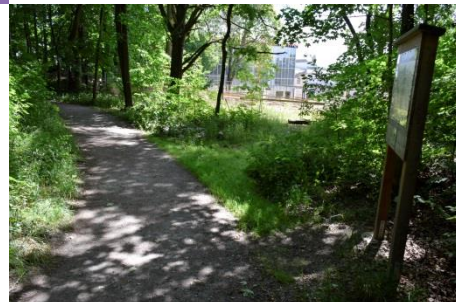
Allmänt behov av slyröjning

Vid kvällsinspektion var märkbart många lampor ur  
funktion

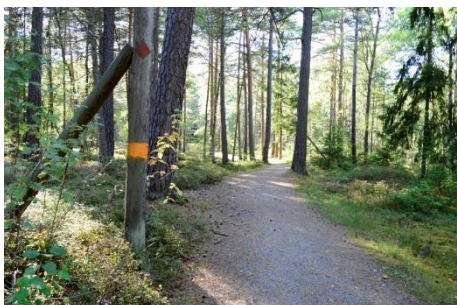
Spåret är på sina ställen i behov av slyröjning

Under kvällsinspektion upptäcktes ett flertal trasiga lampor, 17 lampor var släckta på det röda 3 km-spåret och 8 stycken på det korta anslutningsspåret

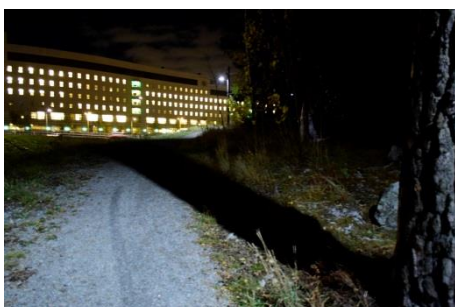
Behov av markunderhåll (borttagning av multna löv, påfyllnad av stenmjöl)

Spåret håller inte en standard för att rekommendera skidåkning vintertid

Önskvärt med spårkarta och angiven startpunkt

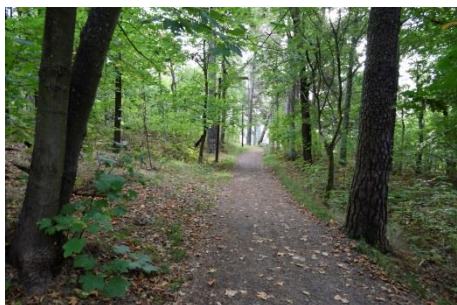
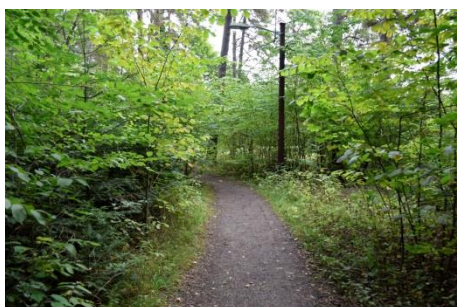
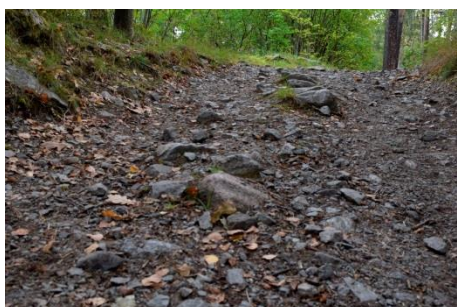
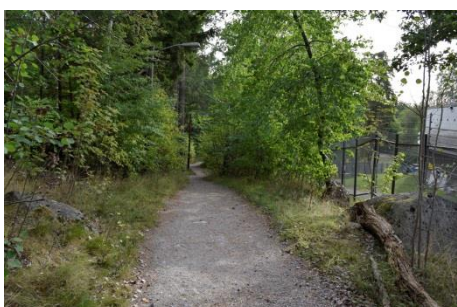
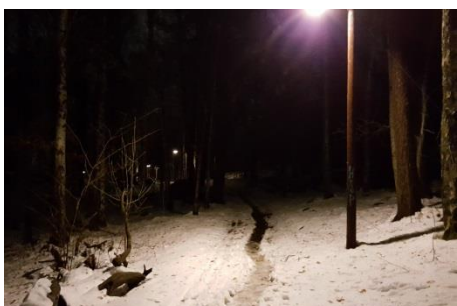
# Kaknässpåret

Någon angiven startpunkt finns ej

Behov av generell slyröjning

Behov av nytt stenmjöl längs i stort sett hela spåret

Vid kvällsinspektion noterades ett stort antal trasiga lampor, stora grenar hade fallit ner över elledningarna

Efter kvällsinspektionen har spåret fått ny LED-belysning

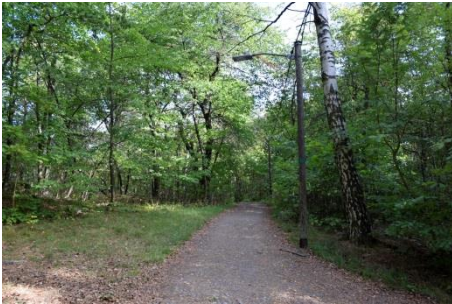
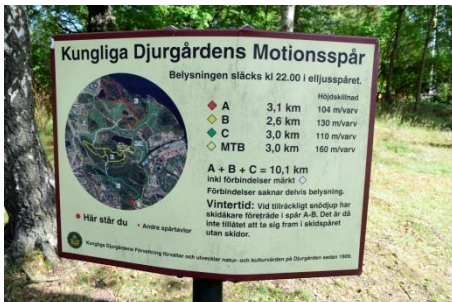
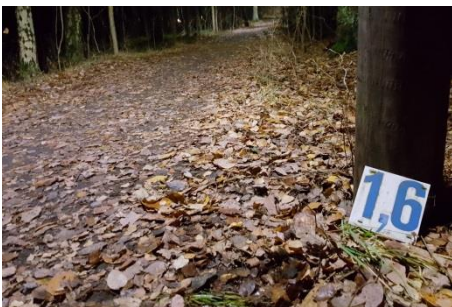
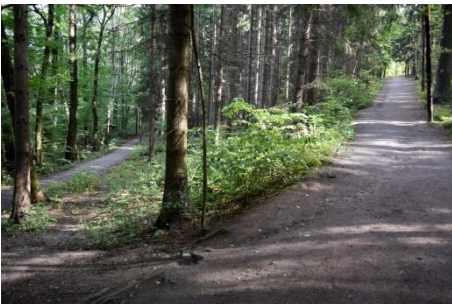
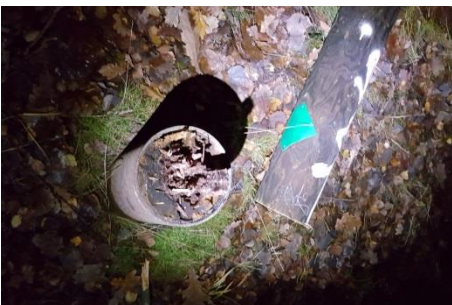
# GIH-spåret

Generella behov av slyröjning

Stort behov av markunderhåll (borttagning av multna löv, påfyllnad av stenmjöl)

Vid kvällsinspektion uppmärksammades några lampor som var trasiga samt att ett antal armaturer saknades. Översyn av belysningsstolpar bör göras då några fallna stolpar visade tecken på att de murknat vid markfästet.

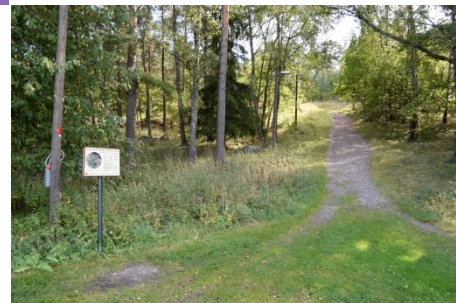
# Stora Skuggans motionsspår

Vid kvällsbesiktning uppmärksammades ett flertal trasiga lampor i spåret samt att belysningen utmed gång- & cykelvägen var undermålig (se bild)

Belysning saknades helt på kortare sträcka innan motionsspåret går in på gång- & cykelvägen

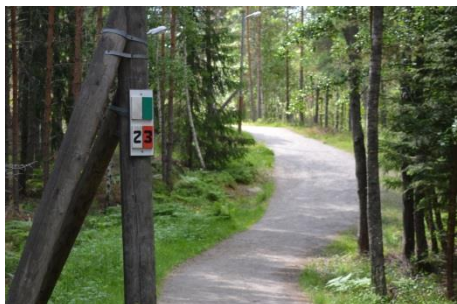
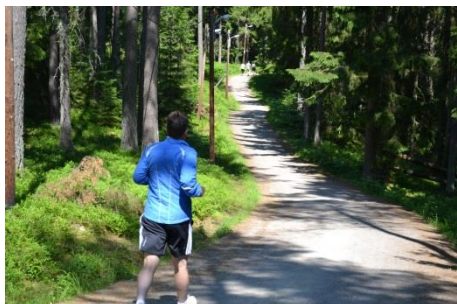
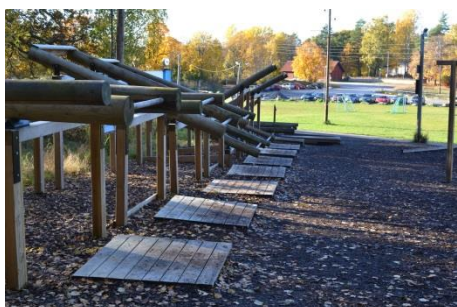
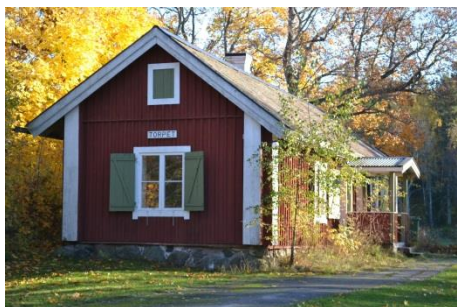
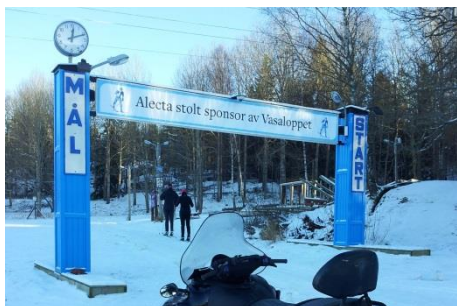
# Ågesta motionsspår

En del smärre eroderingar i spåren

Vid kvällsinspektion uppmärksammades ett fåtal trasiga lampor

Behov av att beskära grenar på granar på ett flertal ställen utefter spåren

Ett antal enar längs med spåren bör tas bort

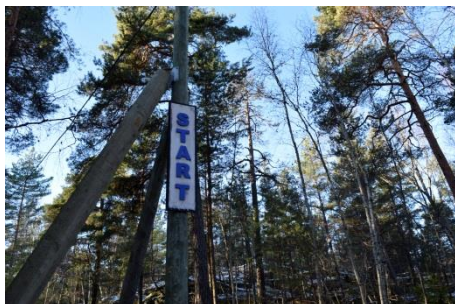
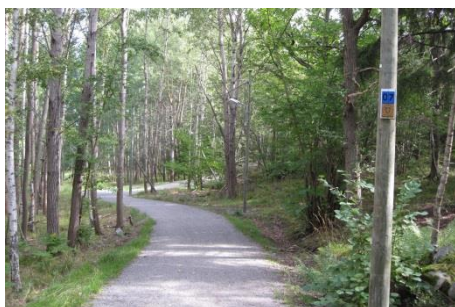
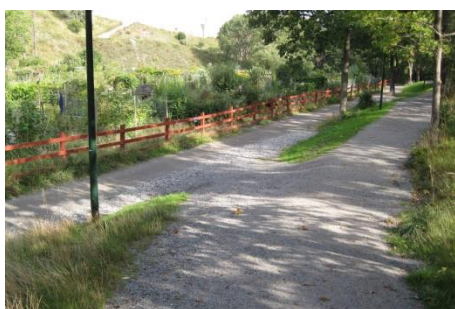
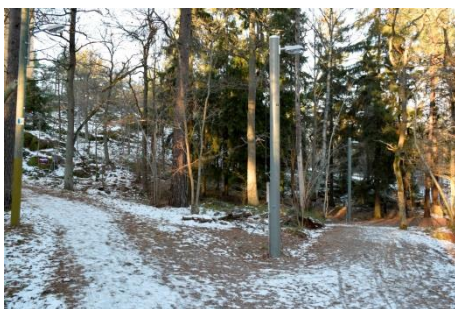
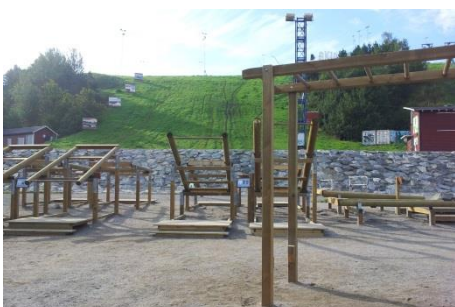
# Hammarbyrundan

Spåret har nyligen fått en ny sträckning varpå skyltning och markeringar behöver justeras

Kraftig erosion i spåret på några ställen

Anslutningsspåren upp mot Finn Malmgrens väg är för närvarande provisoriska på grund av husbygge

Anslutningsspåret mot Björkhagsspåret behöver markunderhållas, slyröjas samt kompletteras med bättre skyltning vid korsningar

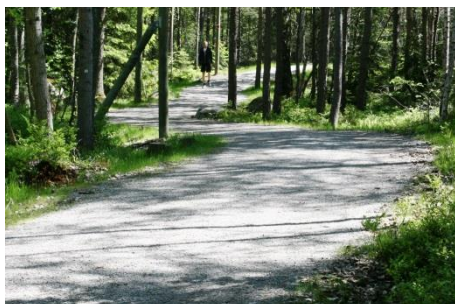
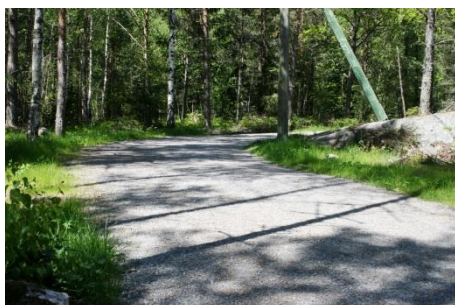
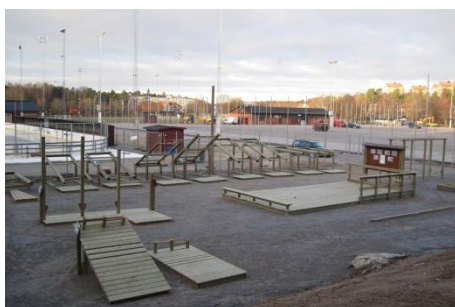
Eroderingar på fler ställen i spåret

Visst behov av slyröjning på några partier

Visst behov av att gallra och beskära granar utmed spåret

Vid kvällsbesiktning var ett mindre antal lampor trasiga
