# Plaskdammar i Stockholms stads parker

En studie av vilka yttre faktorer som  
påverkar vattenkvaliteten i plaskdammar

EXAMENSARBETE I MILJÖSKYDD OCH HÄLSOSKYDD  
STOCKHOLMS UNIVERSITET

2009

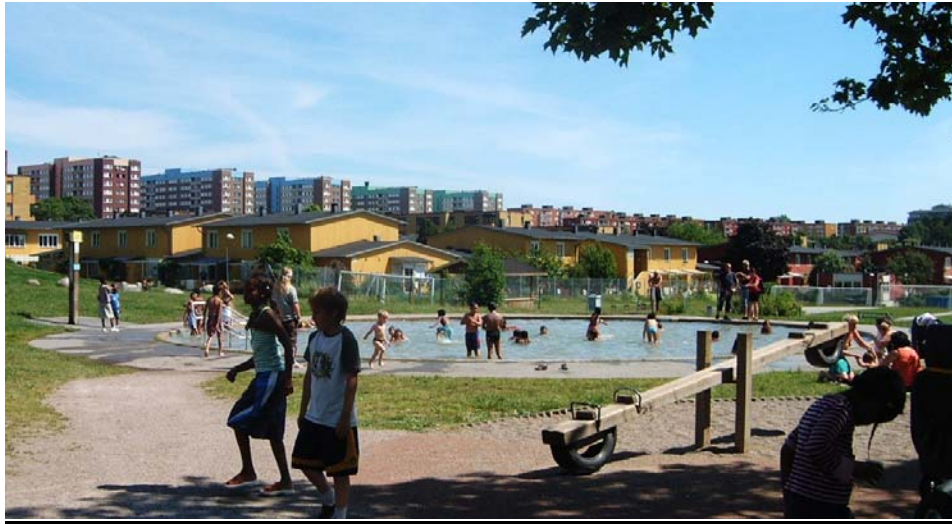
Plaskdammen i Akalla By

Plaskdammen vid Akalla by ligger i närheten av ett område med många flerfamiljshus. Akalla by är ett område med många olika slags verksamheter såsom en 4H- gård, en servering, minigolfbana och grillplats. Bassängen är välbesökt och får anses som högt belastad med tanke på dess storlek.

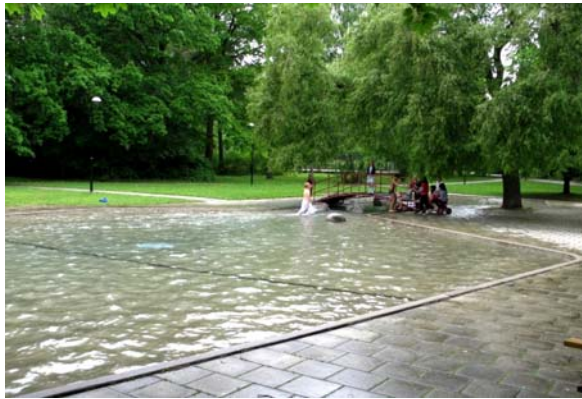
Stora delen av bassängen.

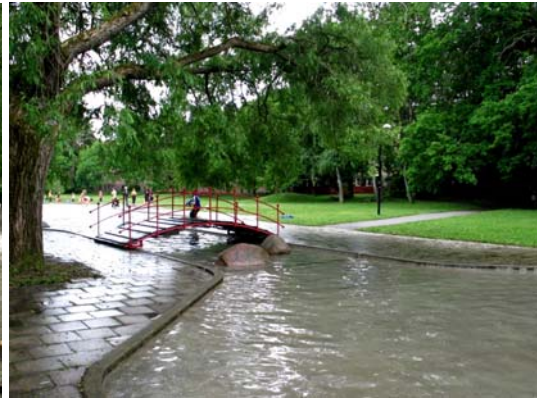
Lilla delen med träbron

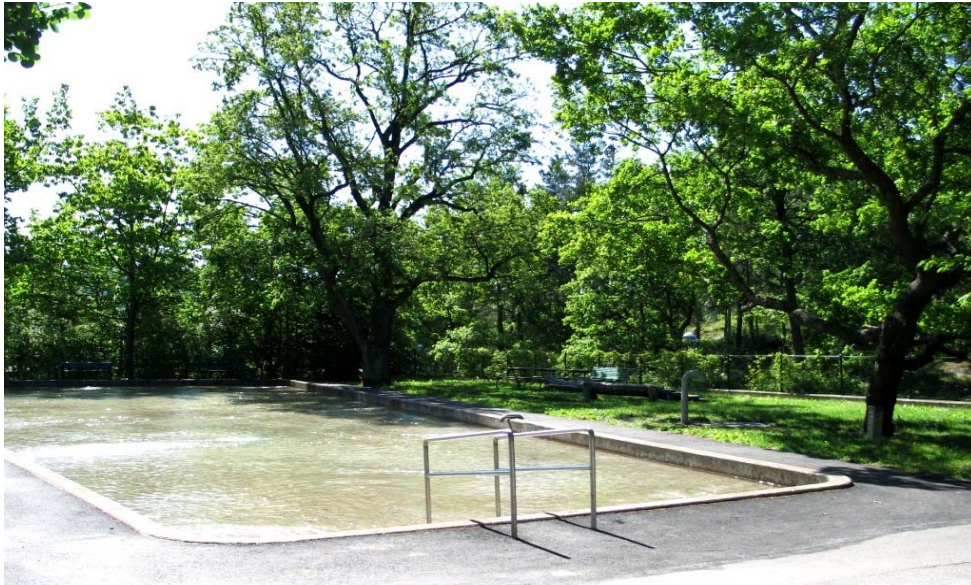
Plaskdamm Erikslund i Tensta/Hjulsta

Erikslunds plaskdamm ligger i utkanten av ett område med flerbilshus i Tensta. Anläggningen ligger intill en stor parklek och är mycket välbesökt. Det är en rektangulär bassäng som tidigare möjligen kan ha varit avdelad i två dammar (därav två utlopp). Arean är 300 m<sup>2</sup> och volymen 90 m<sup>3</sup>. Runt om finns en yta av asfalt med bra lutning gällande avrinning. På två sidor finns dock endast en smal kant av asfalt. Bassängen har låg kröning. Dammen är nyrenoverad och är i bättre skick än förra säsongen då den bara var igång någon vecka pga. dåliga värden. Den är utrustad med grovsil och teknikgrop.

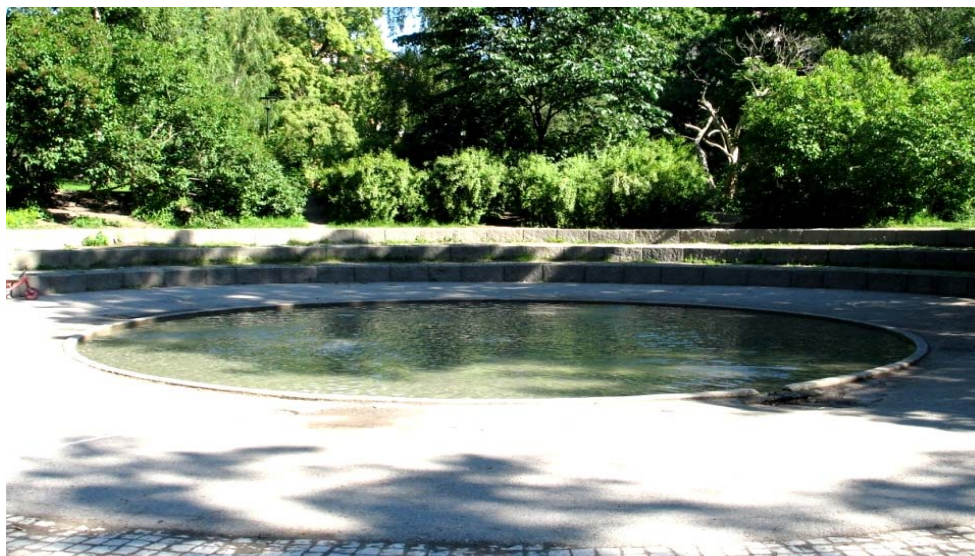
Gustav Adolfsparkens plaskdamm på Östermalm

Plaskdammen ligger i Gustav Adolfsparken på Östermalm i ett område med flerfamiljshus. Anläggningen ligger i nära anslutning till en parklek och ligger i en stor välbesökt park. Det är en liten rund damm som omges av en asfaltsyta med bra lutning och därmed god avrinning av vatten från dammen. Plaskdammen har ett bräddavlopp med god avrinning till en dagvattenbrunn. Arean är 74 m<sup>2</sup> och volymen 22 m<sup>3</sup>. Kröningen är låg. Bassängens yta av betong är mycket sliten men har inga sprickor.

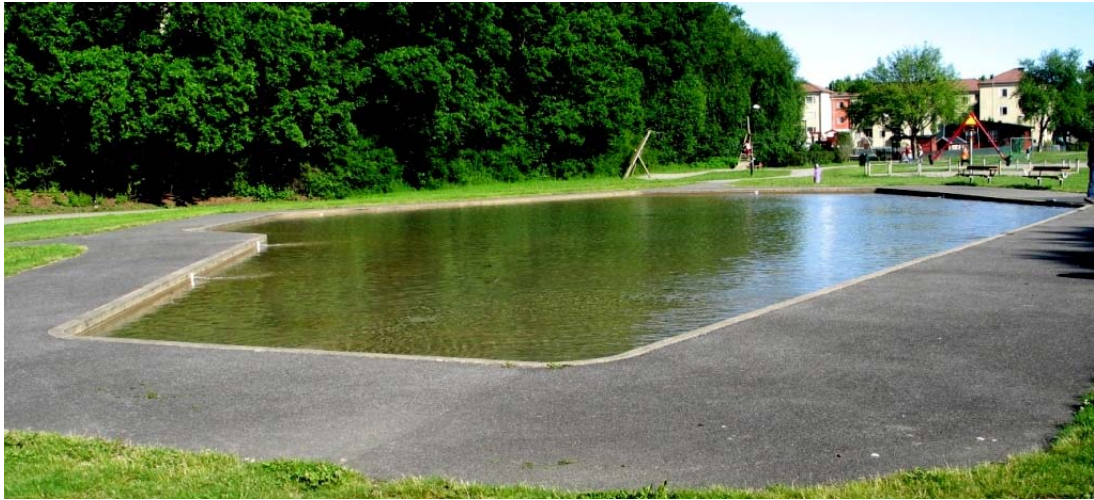
Plaskdammen Ådalen i Vällingby

Ådalens plaskdamm är medelstor och ligger i parkmiljö i Vällingby. Den omges av ett flerfamiljsområde och ligger intill Ådalens parklek. Arean är 572 m<sup>2</sup> och volymen 172 m<sup>3</sup>. Bassängen har en oregelbunden oval form som inte utgör några problem för cirkulationen. Den omges av ca 2 meter breda asfaltsytor med bra lutning från dammen.
