Till  
Trafik- och renhållningsnämnden  
2011-04-14

## **Byte av isolering och beläggning, reparation av kantbalkar och anordnande av mittbarriär på Lidingöbron. Slutredovisning.**

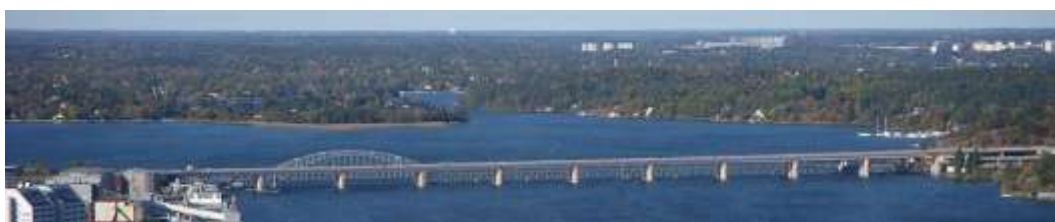
Konstruktionsmässigt består objektet av en betongplatta på betongbalkar (viadukterna) samt betongplatta på ställådor (huvudbrodelen). Huvudbrons betongplatta är spännarmerad för att hålla nere plattans tjocklek och därmed egenvikt. En spännarmerad konstruktion är oerhört komplicerad att reparera och det är därför av största vikt att den underhålls på ett sådant sätt att den inte skadas. Framför allt är en spännarmerad konstruktion mycket känslig för inträngande saltvatten vilket är mycket allvarligt ur korrosionshänseende för spännarmering.
