# RAPPORT

## Dagvattenutredning Äldreboende Fornuddsparken

2014-10-29

Samhällsbyggnadsförvaltningen  
Tyresö kommun

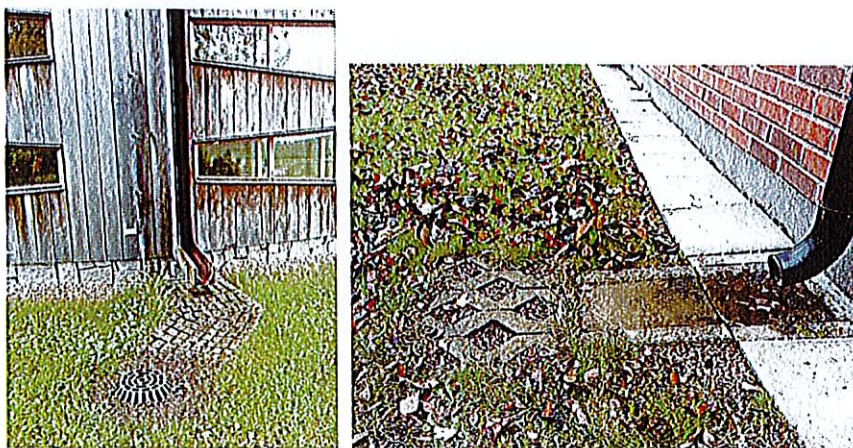
Figur 6. Utkastare till dagvattenbrunn respektive infiltration.

Takytan bidrar i hög grad till dagvattenflödet och leds förslagsvis via stuprör och utkastare till gröna ytor/planteringar och dränerande lager. Att takvattnet kan avledas via grönytor och/eller infiltration innebär ett extra reningssteg innan det släpps ut på ledningsnätet.

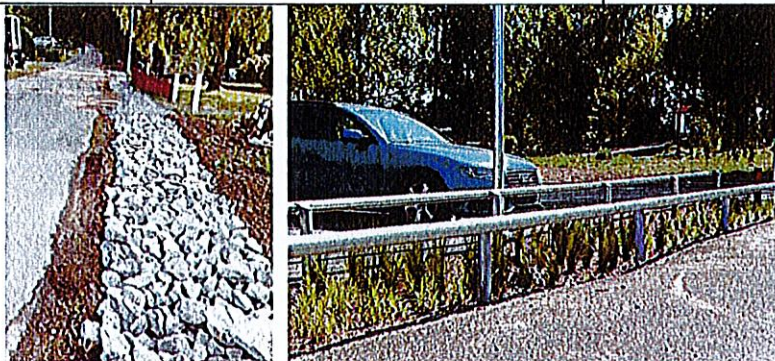
Figur 10. Krossmaterial/ grönyta som kan läggas vid parkeringsytor.

Även där hårdgjorda ytor är nödvändiga kan dagvattenavrinningen begränsas. Genom omsorgsfull höjdsättning och undvikande av kantstenar där sådana inte är nödvändiga, kan vatten ledas ut över vegetationsklädda ytor innan det når ledningsnätet.
