## Projektbeskrivning klimatinvestering – ansökan om medel 2021

| Projektbeskrivning |
|---|
| <p><b>Lokala dagvattenåtgärder på Smala vägen, Skogsvägen och Källvägen</b></p> <p>I området runt Smala vägen, Skogsvägen och Källvägen finns det stora dagvattenproblem på grund av sättningar, fel lutning på gatan och avsaknad av dagvattenhantering. Dagvattnet samlas i stora pölar där vattnet blir stående eller rinner in på medborgares fastigheter. På Smala vägen saknas dagvattenhantering och på Skogsvägen och Källvägen ligger dagvattenbrunnar på fel plats och uppfyller ingen funktion då vattnet inte når dem.</p> <p>Projektets mål och syfte är att genom en förbättrad dagvattenhantering omhänderta dagvattnet på ett passande sätt och därmed minska risken för återkommande översvämningar på privata fastigheter och stående vatten. Även gång- och körbarheterna förbättras då bilar kan köra utan att riskera att vatten skvätter upp och blöter ner gående. Flertalet ärenden har inkommit via synpunktsportalen och driftportalen angående den bristfälliga dagvattenhanteringen i området.</p> |

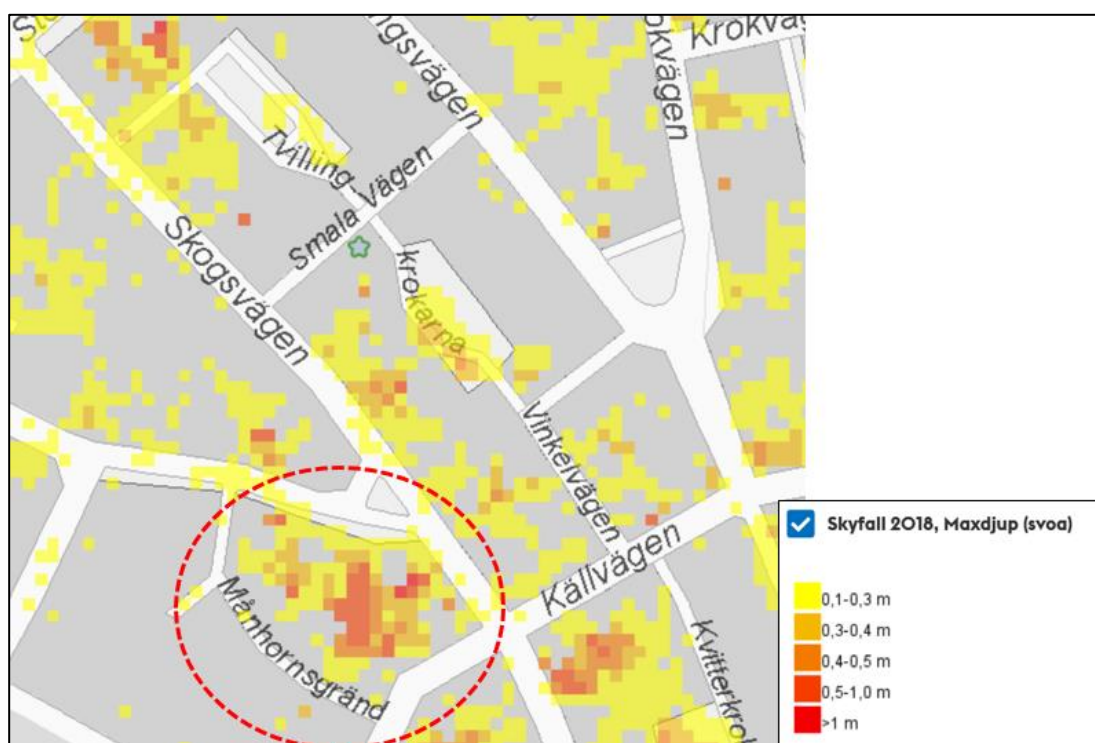
**Figur 3.** Fastigheten som får in vatten från gatan ligger i en lågpunkt där det kan bli uppemot 1 m vatten stående.

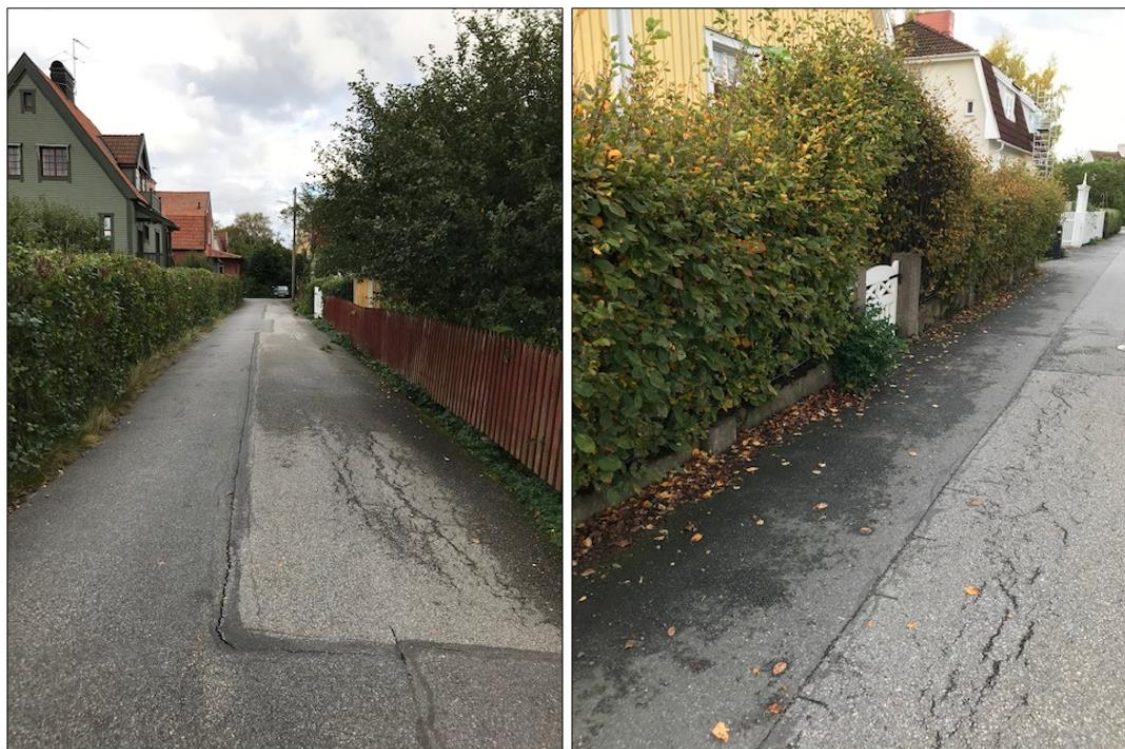
**Figur 4.** På Smala vägen saknas dagvattenhantering och vid regn rinner vattnet in på fastigheterna. Boende i fastigheten på bilden till höger placerar vid regn ut en skyddsanordning vid grinden för att förhindra att vatten rinner in på tomten.

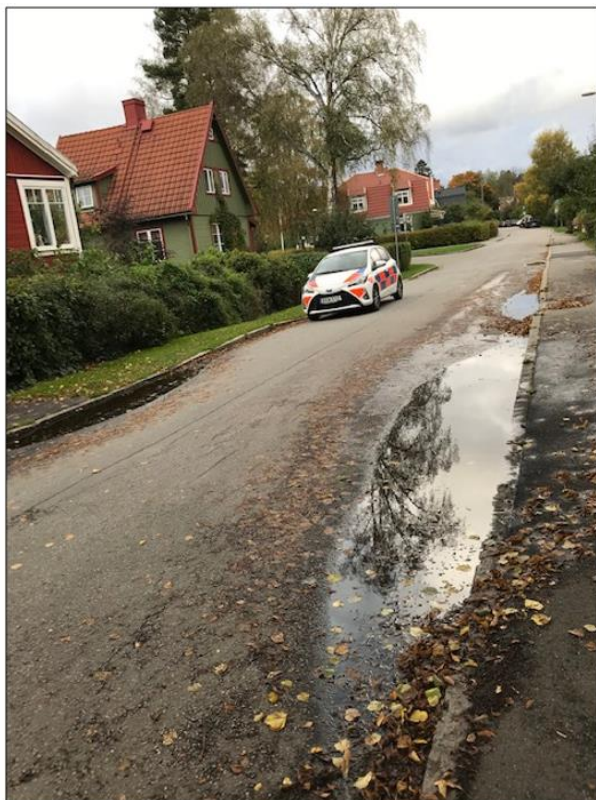
**Figur 5.** Bilden visar exempel på stående vatten efter regn på Skogsvägen.

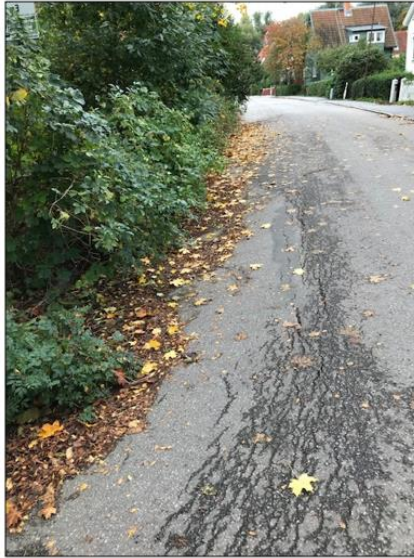
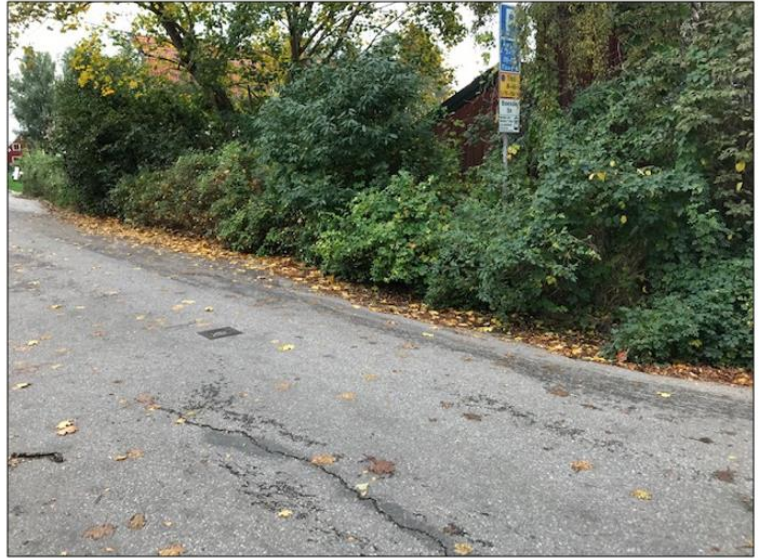
**Figur 6.** Bilderna visar en sättning på Skogsvägen på över 0,5 m. Vattnet rinner från vägen in på privat fastighet.
