## Bilaga 1

Energibesparande armaturbyte

Bilder och fakta

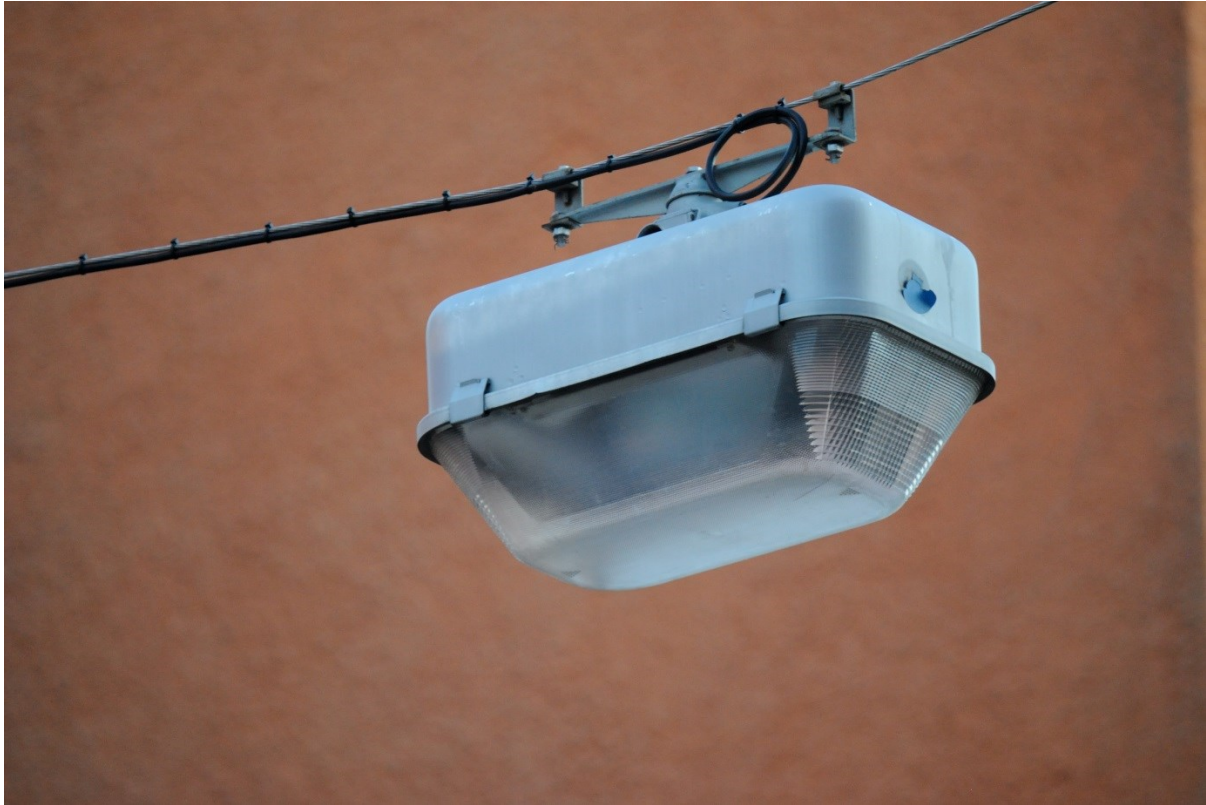
Koffertarmatur för 250 eller 400W kvicksilverlampa. Formad som en skokartong med stor lysande kupa. Har ersatts med mer designade armaturer för 150 eller 100W keramisk metallhalogen. Denna koffert sitter fortfarande uppe på Norrbackagatan vid Tempeltrappan.

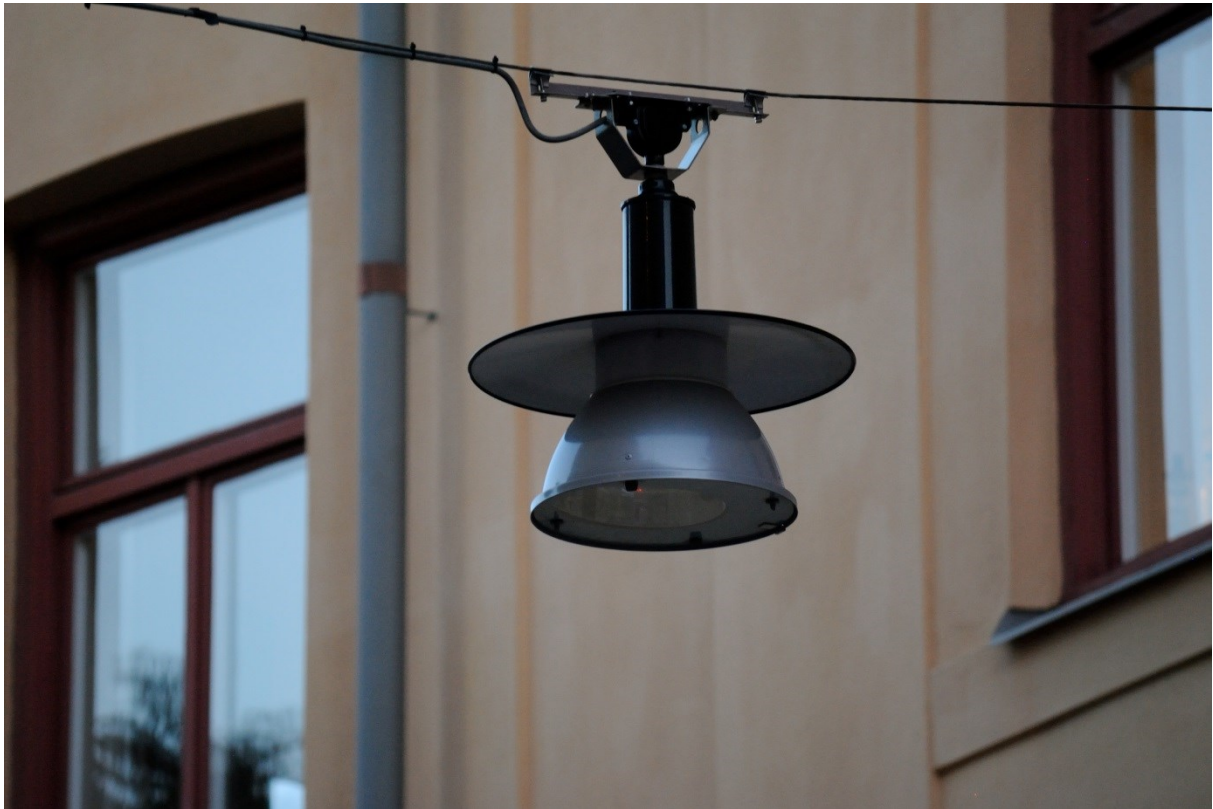
Stockholmsarmatur för 100W keramisk metallhalogen. Används på lokalgator i innerstaden som ersättning för koffertarmaturen. Ett plant glas skärmar av och en effektiv reflektor riktar ljuset mot vägbanan. Vid ett byte från koffert med kvicksilverlampa till Stockholmsarmatur med keramisk metallhalogenlampa sänks effekten från 250W till 100W. Denna Stockholmsarmatur sitter på Norrbackagatan vid Karlbergsvägen.

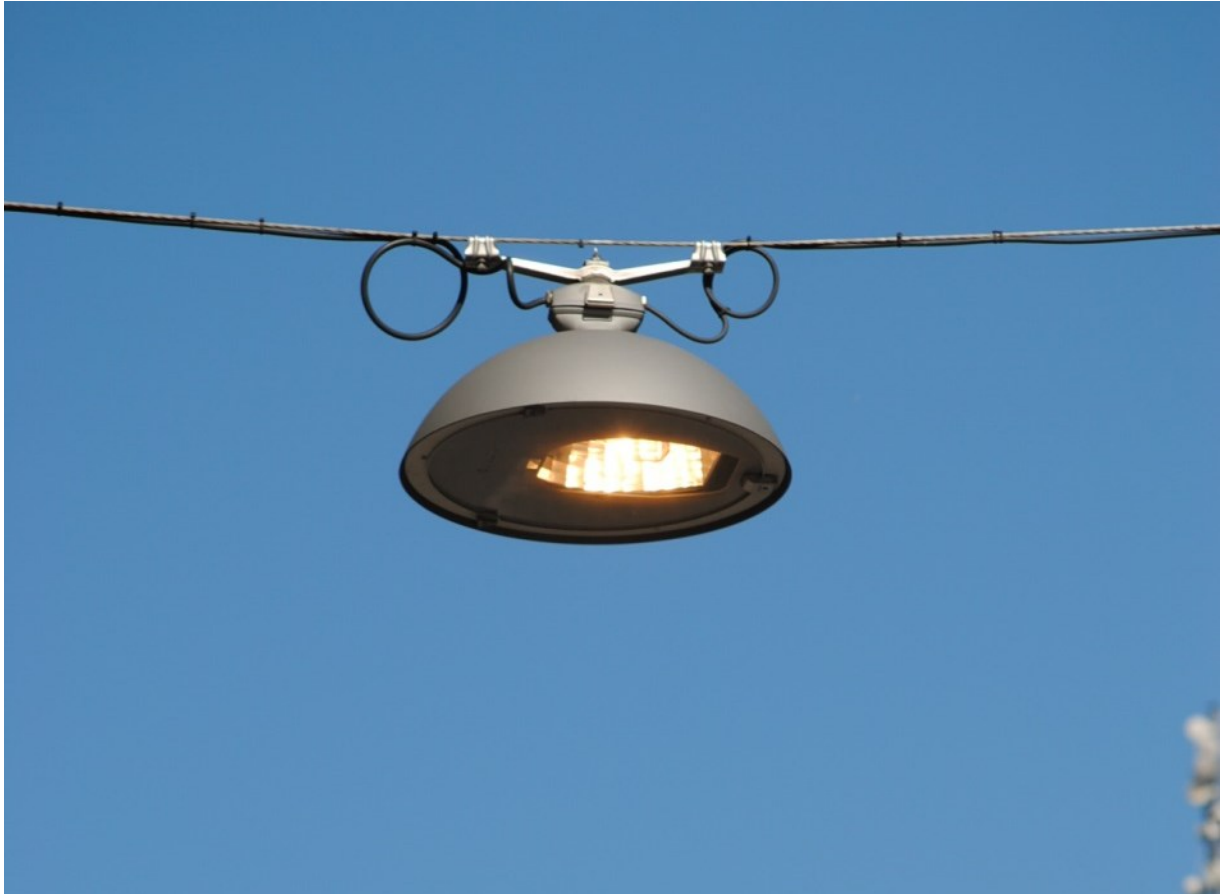
Tallriksformad armatur för 150W keramisk metallhalogen. Används på större gator i innerstaden som ersättning för koffertarmaturer. Ett plant glas skärmar av och en effektiv reflektor riktar ljuset mot vägbanan. Vid ett byte från koffertarmatur med kvicksilverlampa till tallriksarmatur med keramisk metallhalogen sänks effekten från 400 eller 250W till 150W. Denna tallriksarmatur sitter på Mäster Samuelsgatan vid Vasagatan.

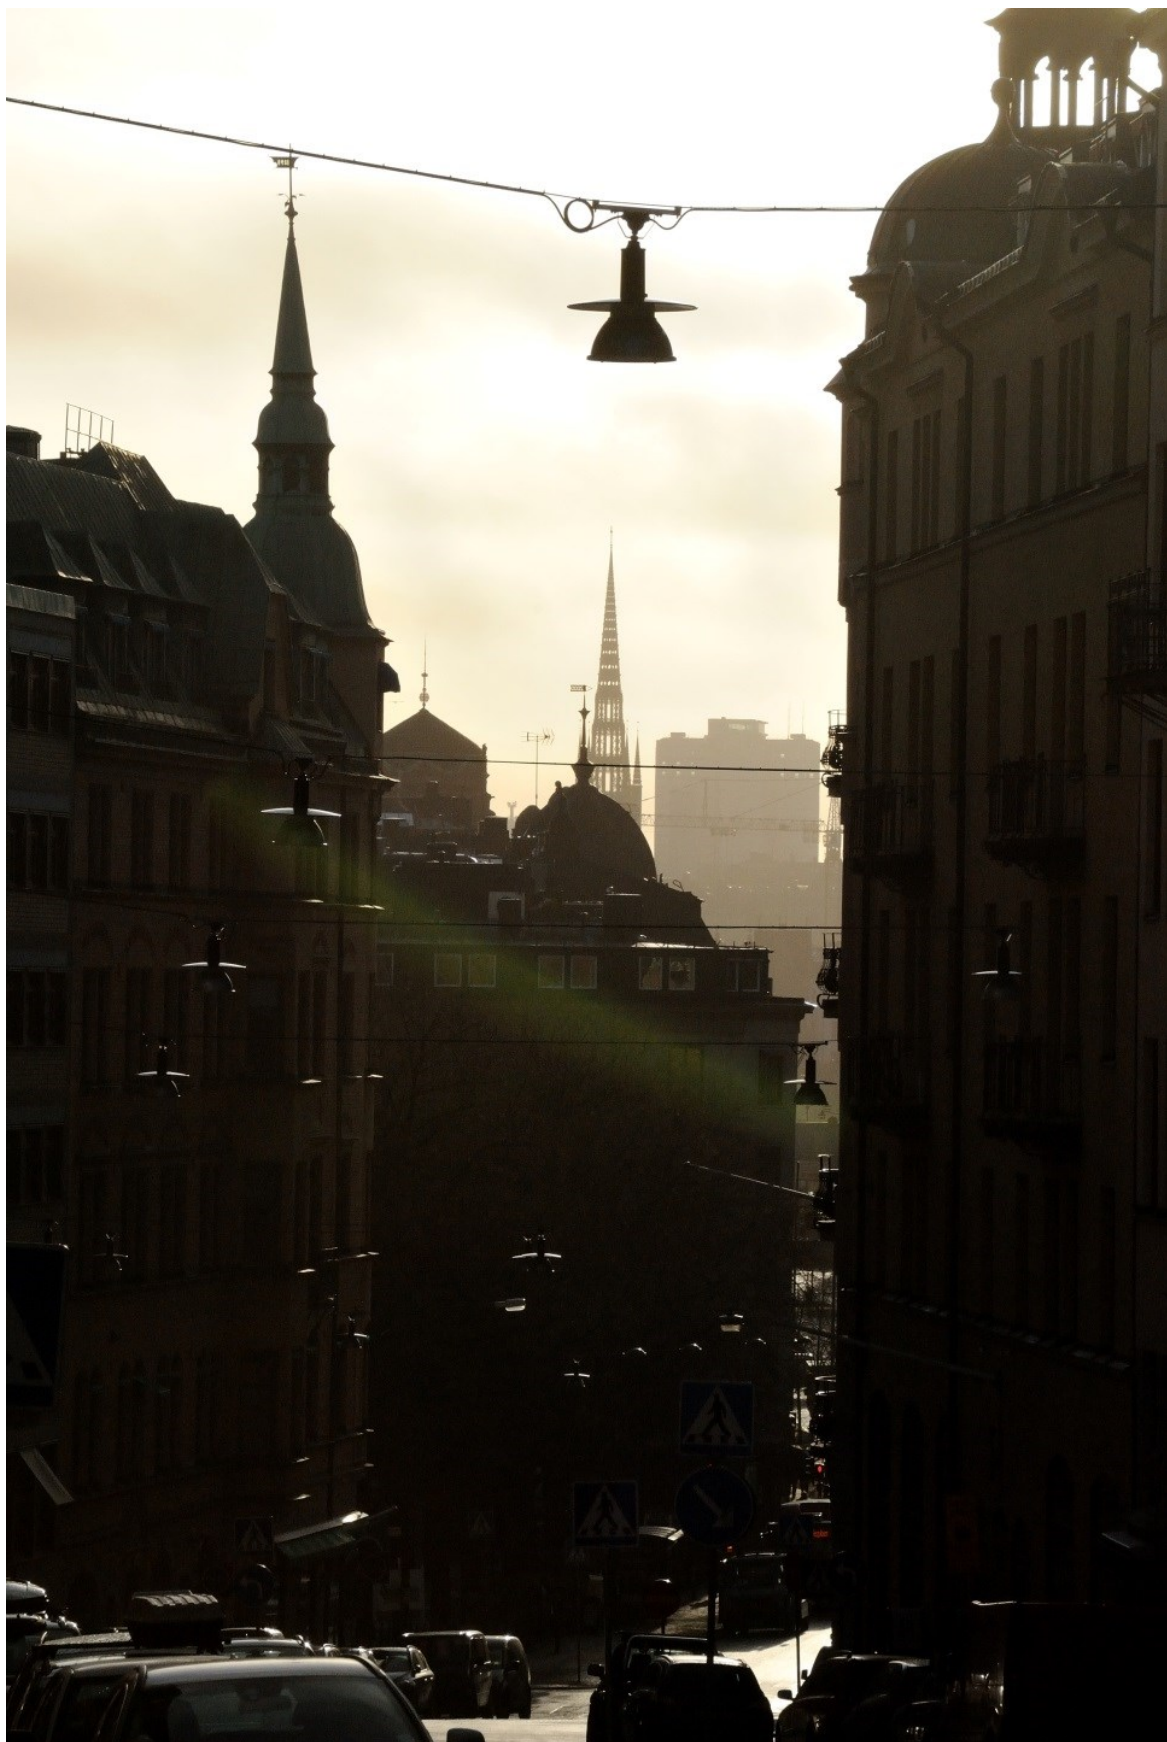
Upplandsgatan – Stockholmsarmatur. Den tydliga formen bidrar till rumslig identitet utan att ta över i perspektivet.

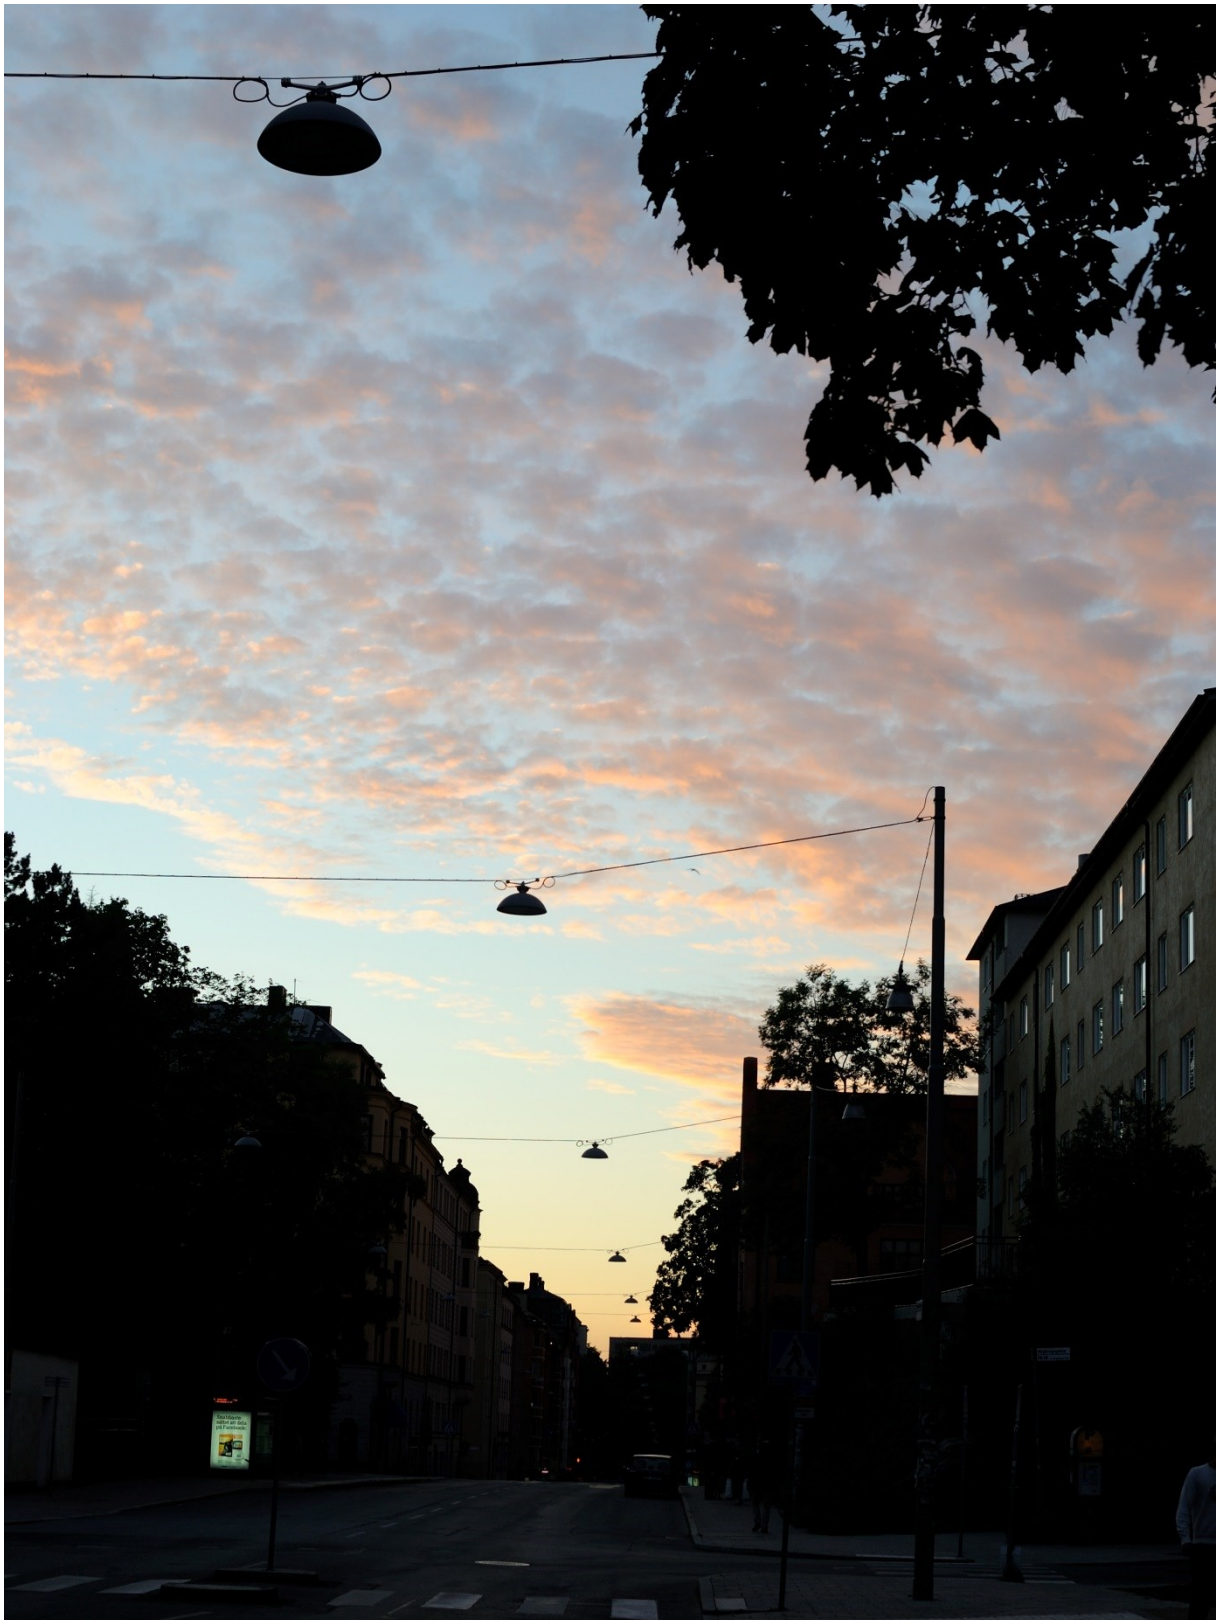
Roslagsgatan – Tallriksarmatur. Den diskreta formen tar så liten plats som möjligt i stadsrummet, men ger ändå huvudgatorna en tydlig karaktär.

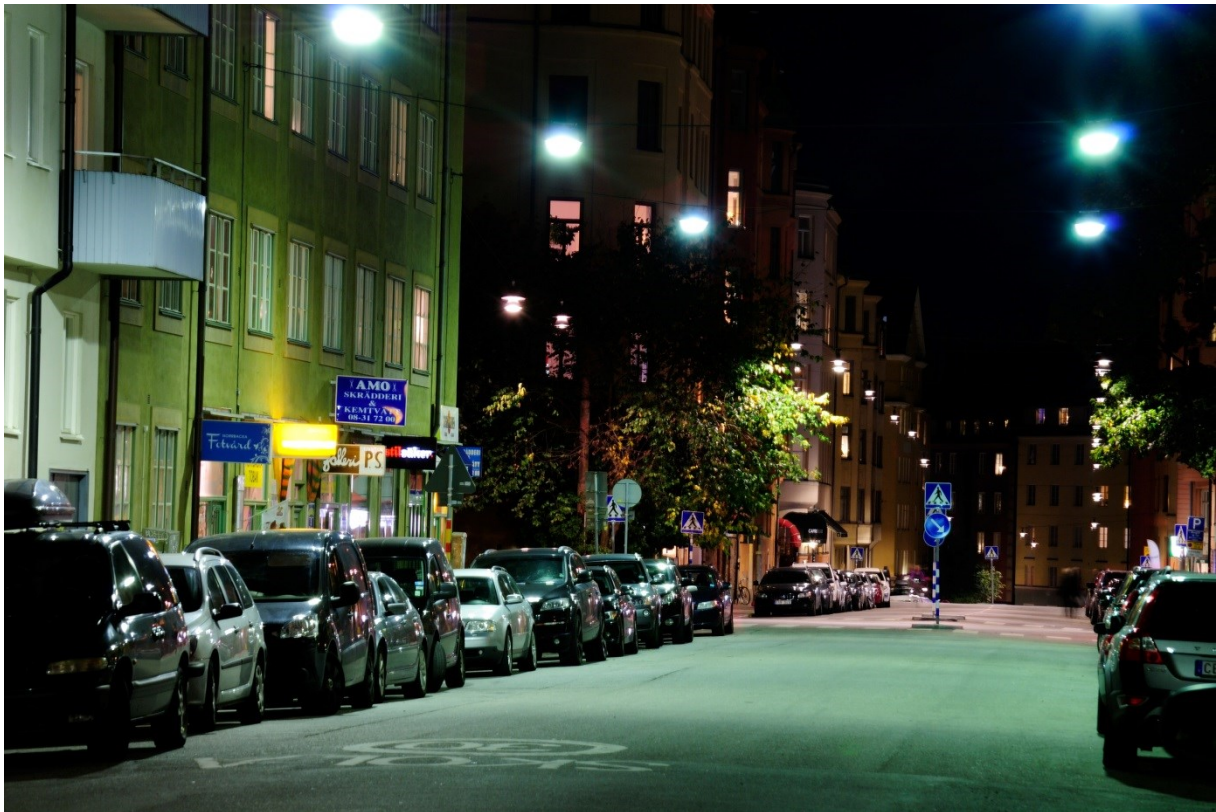
Bilden är från Norrbackagatan vid Väringgatan mot Karlbergsvägen.

I förgrunden syns belysning med koffertar och kvicksilverlampa. Armaturerna har en stor lysande yta och är bländande från långt håll, ljuset träffar fasaden så högt som tredje våningen och skapar stor bländning in i lägenheterna. Ljuset är kallt med en tydlig grönton och de varma fasadfärgerna blir grå och livlösa. De utslätade färgerna, bländningen och det kontrastfattiga ljuset skapar ett livlöst intryck.

I bakgrunden syns Stockholmsarmaturer med keramisk metallhalogen. Armaturerna är avskärmade och behagliga att titta på. Trots att de är avskärmade framgår formen på ett mjukt sätt tack vare ett svagt lysande band under armaturtaket. Ljuset träffar fasaderna strax över gatuplanet vilket ger liten bländning in i lägenheterna. Varmt vitt ljus med bra färgåtergivning fungerar bra med områdets varma fasadfärger och skapar tillsammans med ljusfördelningen ett levande intryck.

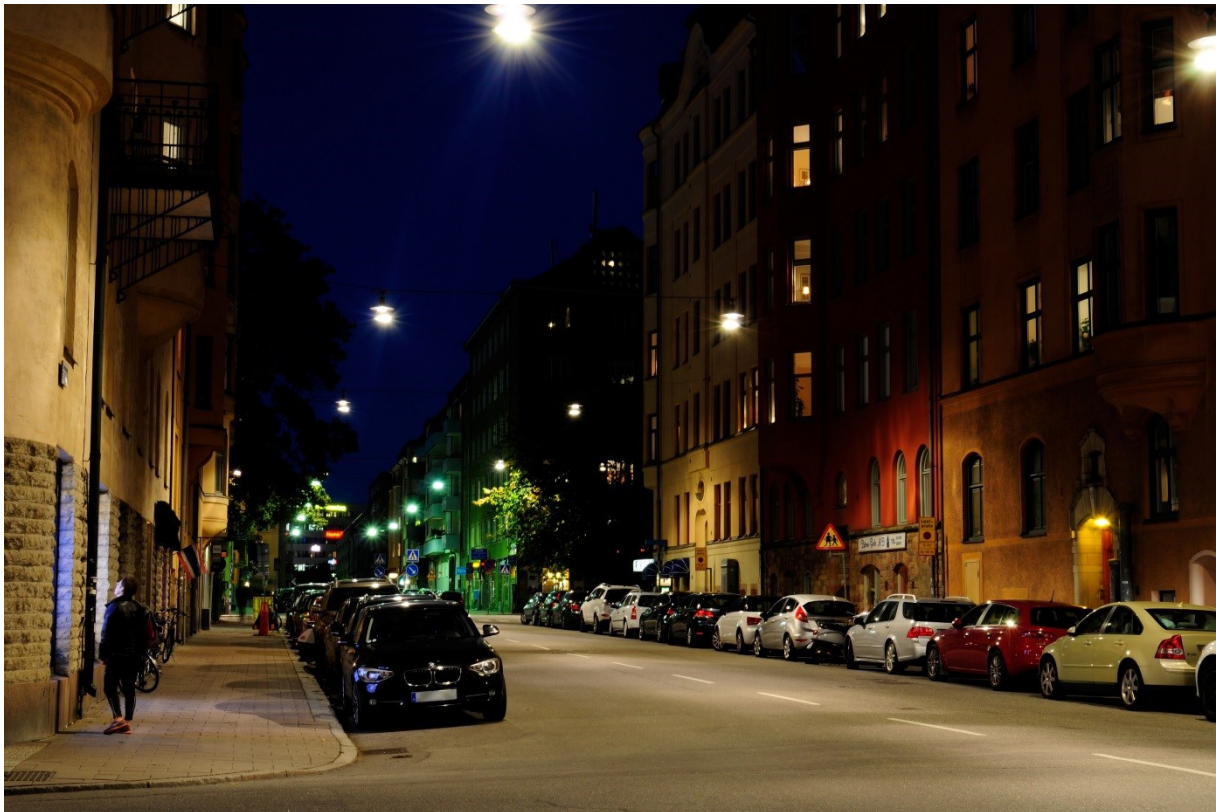
Här är en bild från andra hållet vid Tomtebogatan mot Karlbergsvägen.

I förgrunden Stockholmsarmatur med keramisk metallhalogen och i bakgrunden koffert med kvicksilverlampa. Kameran har överdrivit gröntonen något på kvicksilverbelysningen.

Här syns den goda färgåtergivningen hos keramisk metallhalogen tydligt, både bilar och fasader får naturliga och mättade färger.

Ifall boende på första våningen störs av ljus från Stockholmsarmaturen finns färdiga bländskydd framtagna som skärmar av i armaturen utan att påverka ljuset ner på gatan eller armaturens form. I armaturbytesprojektet har ambitionen varit att samtliga som klagat på att det lyser in ska så snabbt som möjligt få åtgärder och återkoppling.

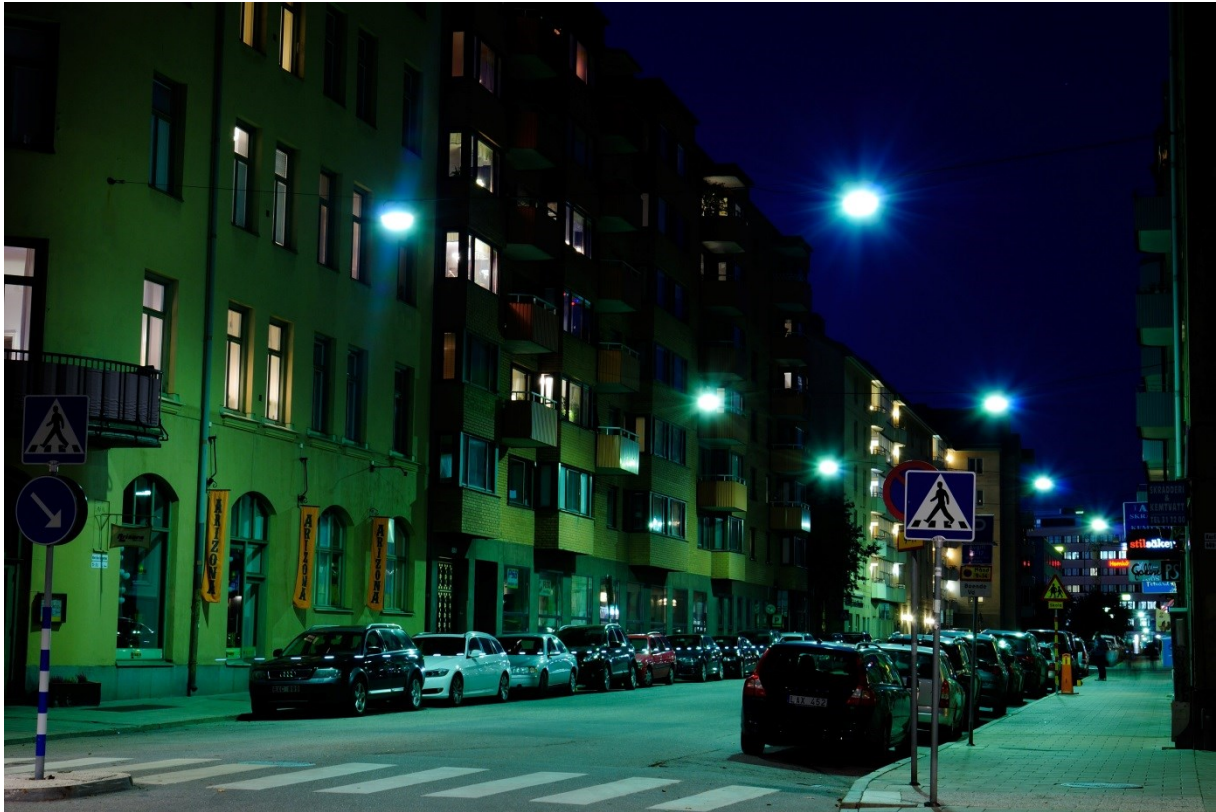
Här syns den dåliga färgåtergivningen hos kvicksilverlampan. Fasadfärgerna förvrängs och upplevs som urvattnade. Det är svårt att se om fasaden är grön eller gul och karaktären hos materialet går förlorad, den närmaste putsade fasaden ser likadan ut som den bortre i gult tegel.

Även bilarnas färger som upplevs matta och livlösa. Bilden på Norrbackagatan är tagen från Karlbergsvägen mot Väringgatan.
