**Handläggare**  
Mats Johansson  
08-508 278 19**Till**  
Trafiknämnden  
2015-12-10

## **Cykel- och trafiksäkerhetsåtgärder på Bällstavägen, etapp 1 Doktor Abrahams väg – Gamla Bromstensvägen. Slutredovisning**

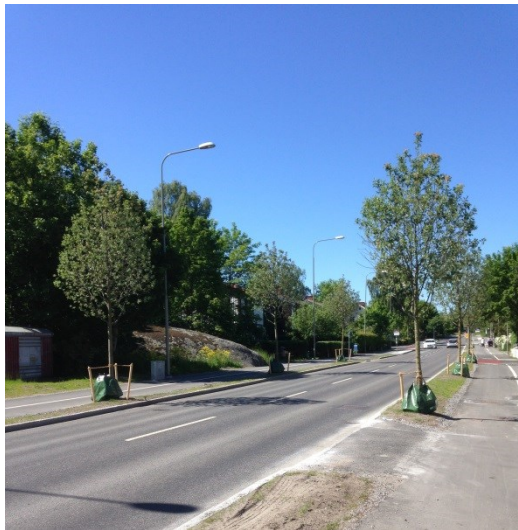
Längs sträckan har elva nya träd planterats i nyskapade gräsremsor på bägge sidor av gatan. Idag utgör de nya träden en skyddsbarriär mellan cyklisterna och motorfordonstrafiken. Samtidigt skapar träden en mer homogen känsla och stärker karaktären av en villagata som stämmer bättre överens med resterande delen av Bällstavägen i riktning mot Islandstorget.

*Bild. Nyplanterade träd*

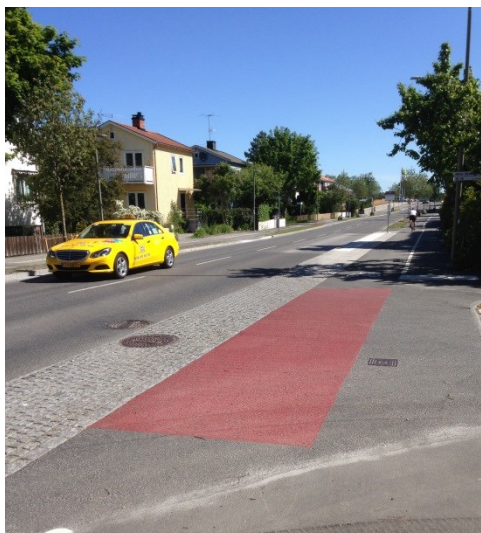
Gång- och cykelöverfarter vid alla tillfarter utformades som ”genomgående”, med fasade kantstenar och rödmålade cykelbanor. Denna lösning bidrar till att höja uppmärksamheten för de bilister som korsar gång- och cykelbanan.

*Bild. Rödmålade genomgående cykelbana*

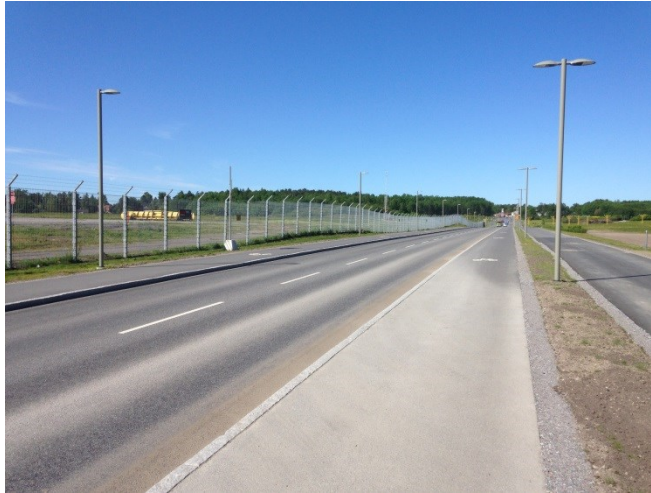
På norra sidan övergår den delade gång-och cykelbanan efter Blomsterlandet till separata lösningar en ny enkelriktad cykelbana på 2,25 m och en ny 3 m bred gångbana. Längs den nya gångbanan har det placerats bänkar och nya planteringar har anlagts, vilket höjer trivseln längs gatan. Denna åtgärd har blivit möjlig att genomföra genom att ta i anspråk en del av åkermarken på norra sidan av gatan.

*Bild. Förstärkt väg med nya cykelbanor och gångbana*

Markförstärkningsåtgärder genomfördes på delen av Bällstavägen som löper förbi Bromma flygplats. Sträckan har haft problem med sättningar, djupa hjulspår och vattensamlingar. Förstärkningen kommer att minska underhållet på vägen. Slitlagret med asfalt har tidigare varit tvunget att läggas om ca vartannat år. Nästa underhållsarbete av körbanan kommer att krävas tidigast om 12 år.

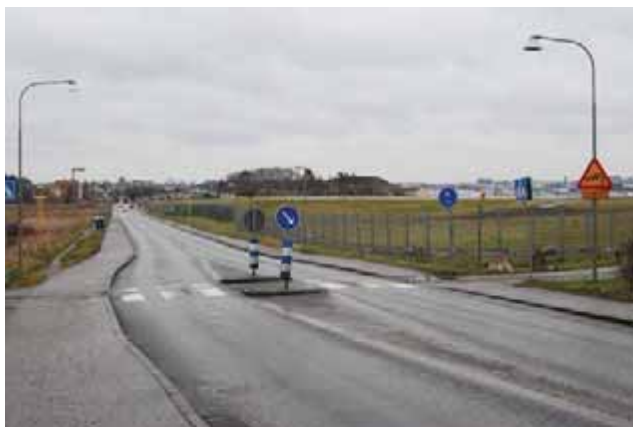
*Bild. Refugen vid flygrakan innan ombyggnationen*

Refugen vid ett obehävarat övergångsställe efter backen har breddats ut, förlängts och nya planteringar har anlagts. Åtgärden har minskat bredden på övergångsstället, skapat en sidoförskjutning vilket dämpat hastigheten och höjt trafiksäkerheten vid övergångsstället.

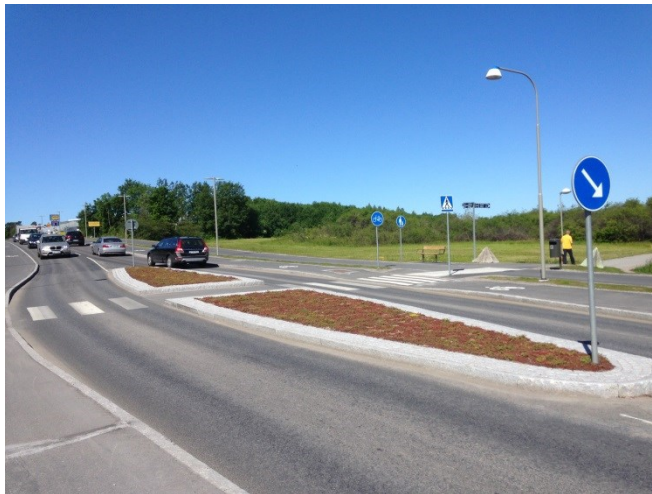
*Bild. Refugen vid flygrakan efter ombyggnationen*

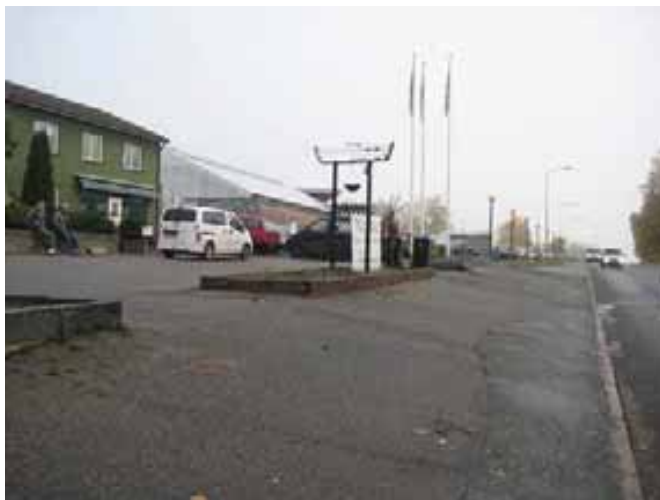
Gång- och cykelbanan förbi handelsträdgården Blomsterlandet och den närliggande fastigheten Hjässan 11 hade en kraftig tvärlutning, vilket skapade svårigheter att använda gång- och cykelbanan, speciellt under vintertid. Cykling skedde därför ofta i körbanan.

*Bild. Gångbana innan ombyggnationen*

Gångbanan vid Hjässan 11 och Blomsterlandet har sänkts till en normal nivå och nivåskillnader åtgärdats med hjälp av en ny stödjande betongmur med granitbeklädnad. Flera utfarter från Hjässan 11 har reglerats till en utfart med en placering enligt detaljplanen.

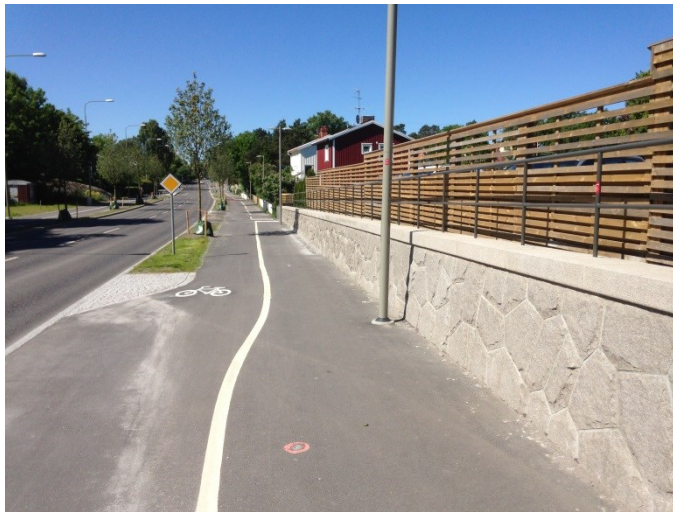
*Bild. Gångbana efter ombyggnationen*
