**Handläggare**  
Catarina Nilsson  
08-508 262 42**Till**  
Trafiknämnden  
2015-12-10

## **Avrapportering av kontorets arbete med konflikten mellan gående och cyklister. Svar på uppdrag från kommunfullmäktige.**

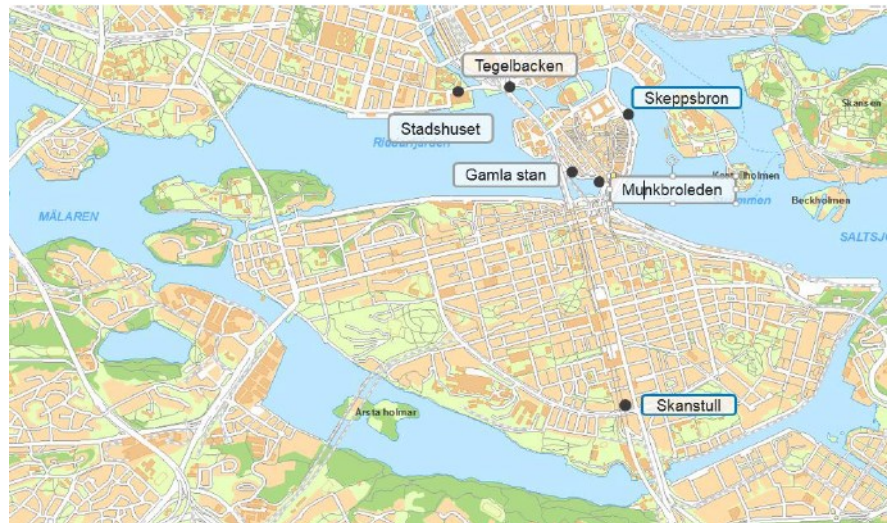
Projektet genomfördes med hjälp av litteraturgenomgång, analys av olycksdata, bearbetning av allmänhetens synpunkter, observationsstudier av 11 problemlatser samt fältstudier av 6 demonstrationsplatser. De sex demonstrationsplatserna var; Skanstull, Skeppsbron, Stadshuset, Munkbroleden, Gamla stan och Tegelbacken.

*Demonstrationsplatserna. Källa: Trygga och säkra korsningspunkter mellan cyklister och fotgängare, Trivector*

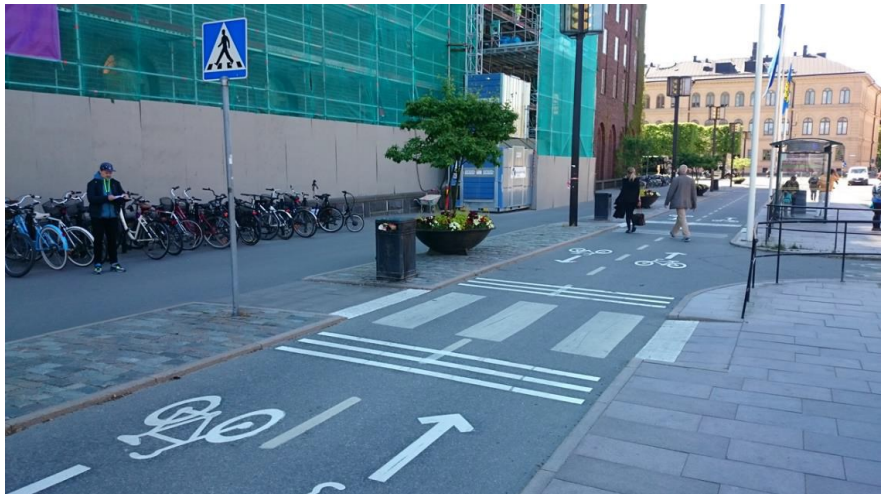
- Övergångsställe, korrekt skyltat
- Vita kupolplattor på ömse sidor om övergångsstället
- Cykelsymboler med riktningspilar

- Vit heldragen linje mellan gång- och cykelyta
- Röd asfalt
- Bullerräfflor

*Stadshuset efter åtgärd. Källa: Trygga och säkra korsningspunkter mellan cyklister och fotgängare, Trivector*
