## Västertorps sim- och idrottshall

### Konsekvensanalys av olika alternativ vid en ombyggnation alt en omlokalisering

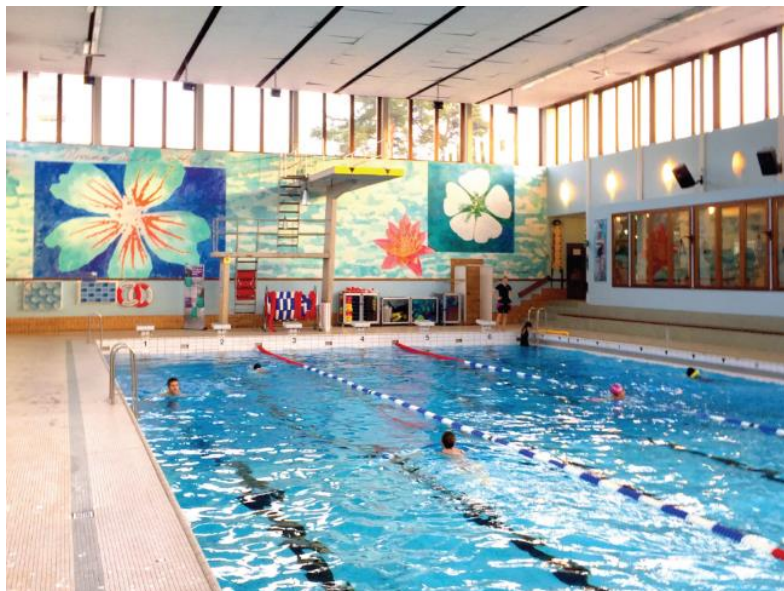
Västertorpsbadet har i dagsläget stora brister vad gäller tillgänglighet. Anläggningen är tekniskt och strukturellt samt i sina ytskikt i mycket dåligt skick. Dessutom är huset omodernt i sin cirkulationslösning med långa korridorer och många osäkra platser som kan bidra till mobbning och generell osäkerhet för barn och ungdomar som vistas i byggnaden.

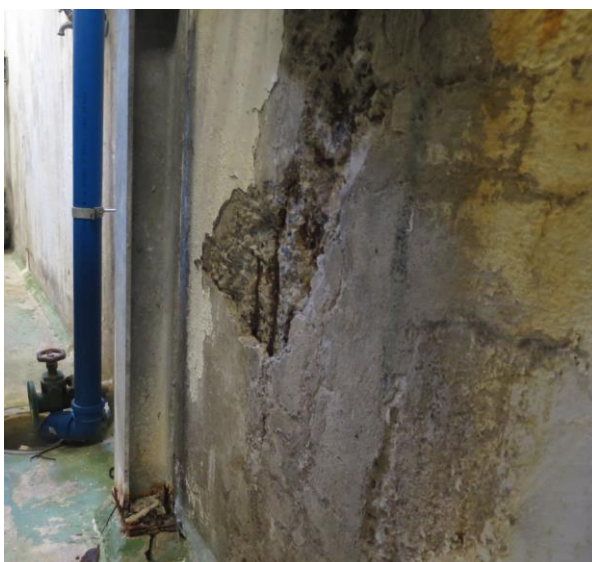
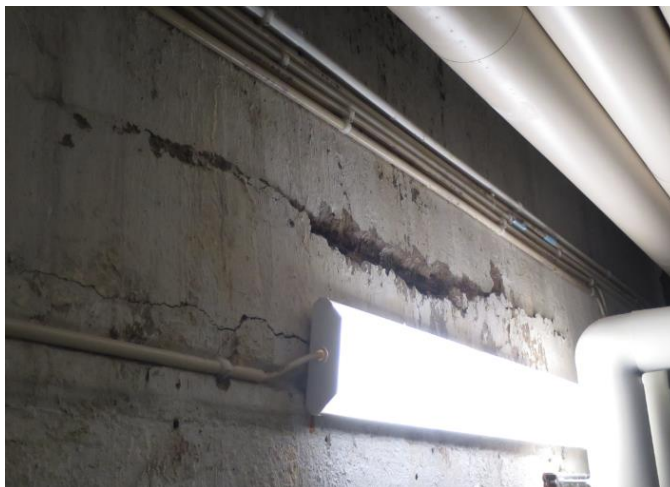
Vid besök i simhallen under hösten 2017 noterades dock en del skador, t ex i en reningsbassängvägg och ett annat exempel från 25 m bassängen:
